# BEYPAZARI'NDAKİ TÜRK DEVRİ YAPILARI

**Tolga Bozkurt**

### TURKISH PERIOD MONUMENTS IN BEYPAZARI

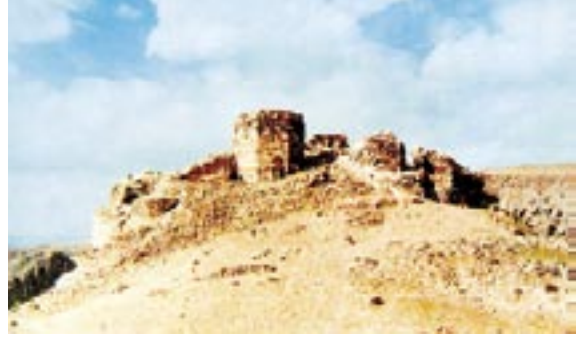
1. Resim: Beypazarı kent merkezinin 23 km. güneyinde yer alan Tabanoğlu Kalesi

İlçe merkezinin 19 km. doğusundaki Tabanoğlu Çiftliği'nin 2 km. kadar kuzeyinde, Kırmır Çayı Vadisi'nde, üç yanı çay tabanı olan bir yarımada biçimli sarp tepelik üzerinde bulunan Tabanoğlu Kalesi (1.Res.), Erken Roma döneminden Orta Çağ'a kadar kullanılmıştır<sup>43</sup>.

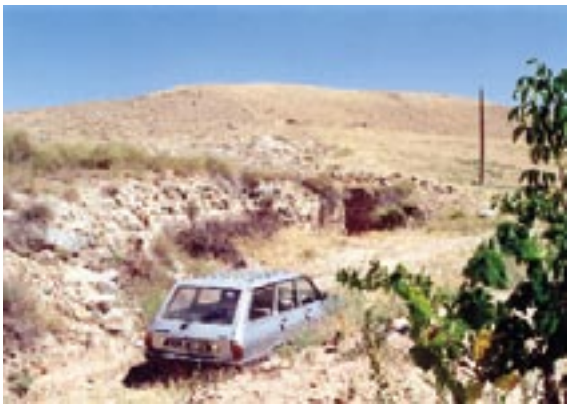
2. Resim: Beypazarı – Kırbaşı kara yolunun 18. km.sinde yer alan kilise kalıntıları

Laganian 451'de, bir piskoposluk merkezi olarak Kalchedon Konsüllüğü'ne "Euphrasius Laganianae" adıyla katılmış, imparator Anastasius (491-518) yönetiminde de Anastasiopolis adını almıştır<sup>46</sup>. Ramsay, burada "Aya Yorgi" ve "Archangel" adlarında iki kilisenin varlığına değinmektedir<sup>47</sup>. Beypazarı – Kırbaşı karayolunun 18. km.sinde, Tahirler Köyü'ne 2 km. mesafede ve yolun sol tarafında yer alan iki kilise kalıntısı vardır<sup>48</sup> (3. Harita / 2. Res.). Bu kalıntılar büyük olasılıkla Ramsay'ın bahsettiği kiliselere aittir<sup>49</sup>.

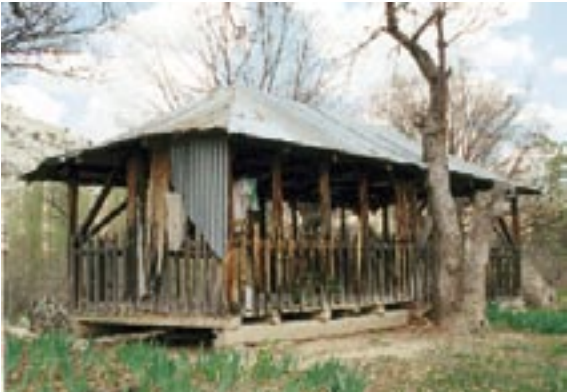
3. Resim: Hırkatepe Köyü, Gündüz Alp Ziyaretgâhı

Osmanlıların, Beypazarı’nı ilk kez hangi tarihlerde topraklarına kattıkları konusunda elimizde doğrudan bir bilgi mevcut bulunmamakla birlikte, Ankara’nın 1304 – 1343 yılları arasında Anadolu’yu istila eden İlhanlılar’a tabi olduğu ve Orhan Bey tarafından 1356’da Eretnaoğulları idaresinden alınarak Osmanlı sınırlarına katıldığı, ancak I. Murat tarafından 1362’de tekrar zapt edildiği belirtilmektedir<sup>64</sup>. Buradan yola çıkarak; Beypazarı’nın Osmanlı Beyliği’nin kuruluş sahası olan kuzeybatı Anadolu’daki Yenişehir, Domaniç, Söğüt bölgesine yakınlığı ve bu tarihlerdeki fetihlerin yönü dikkate alındığında, Orhan Bey döneminde Osmanlı devleti sınırlarına dahil edildiği söylenebilir<sup>65</sup>. İlçe merkezinin 18 km. batısındaki Hırkatepe köyünde, Ertuğrul Bey’in babası Gündüz Alp’e ait olduğu rivayet edilen ve üzeri sonradan basit ahşap çardakla kapatılmış bir ziyaretgâh yer almaktadır<sup>66</sup> (3. Res.).

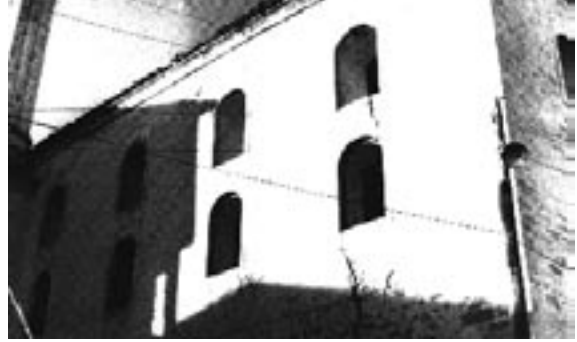
15. Resim: Akşemseddin Camii, önceki caminin batı cephesi görünüşü (VGM Arşivi'nden)

Önceki camiye ait arşiv fotoğrafları incelendiğinde; yapının dolgu bir platform üzerinde kâgır olarak inşa edildiği ve cephelerinde yuvarlak kemerli, iki sıra pencerelerin açıldığı görülmektedir (15. Res.). Üst örtüsü alaturka kiremit kaplı kırma çatı şeklinde olup, cephelerde içbükey profilli bir saçak silmesi dolaşmaktadır. Harimde (ibadet mekânı) alçı bir mihrap ile ahşap malzemeden ajur işçiliğinde yapılmış minber ve vaaz kürsüsü yer almaktadır (17.Res.). Günümüzdeki tek şerefeli minarenin de önceki camiden kaldığı anlaşılmaktadır (16. Res.).

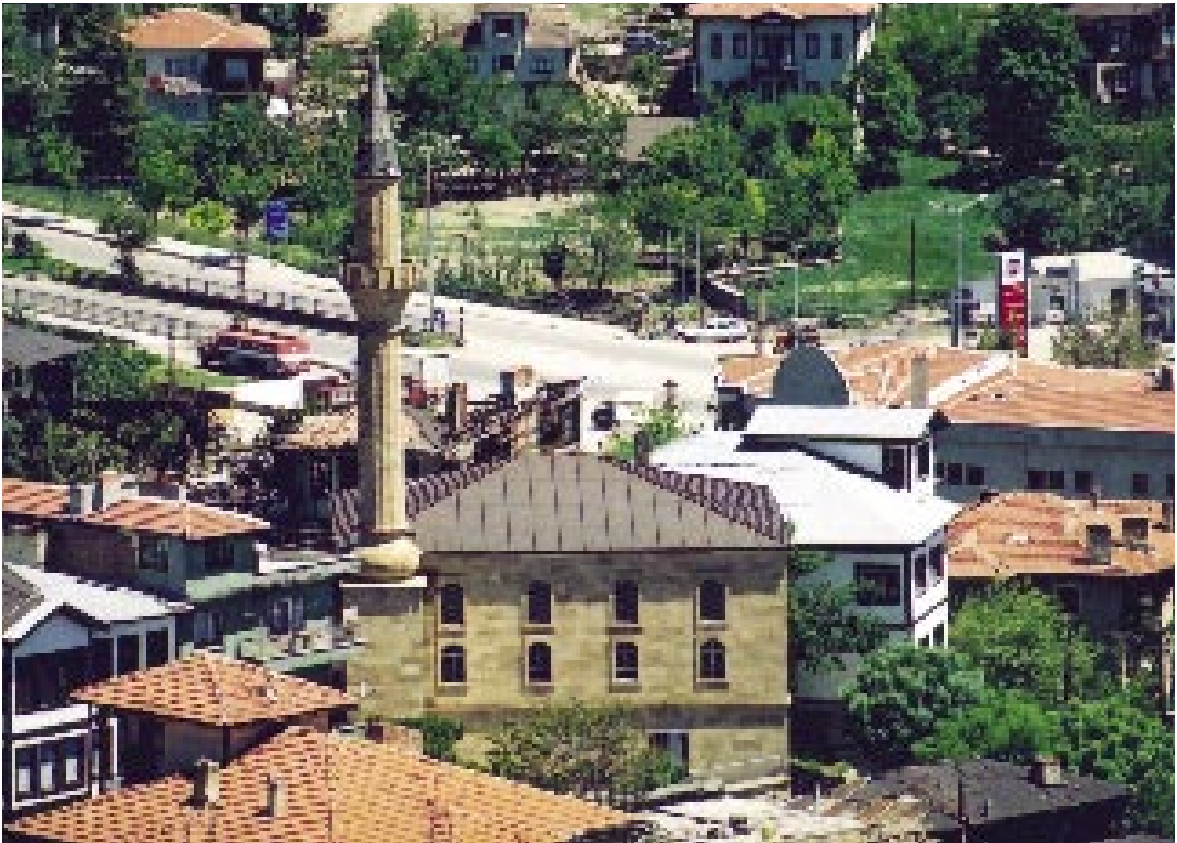
18. Resim: Akşemseddin Camii, batıdan genel görünüş

Güney cephede, alt kat dükkânlarının basık yuvarlak kemerli açıklıklarının hizasında ara katın basık yuvarlak kemerli pencere açıklıkları yer almaktadır. Mihrap üzerinde yuvarlak formu tepe penceresi vardır. Zemin kat açıklıklarının simetrik düzenine karşın, harim katında; mihrabın batısında ikişer, doğusunda ise birer adet olmak üzere iki sıra pencere açılmıştır. Bu asimetrik düzenlemenin

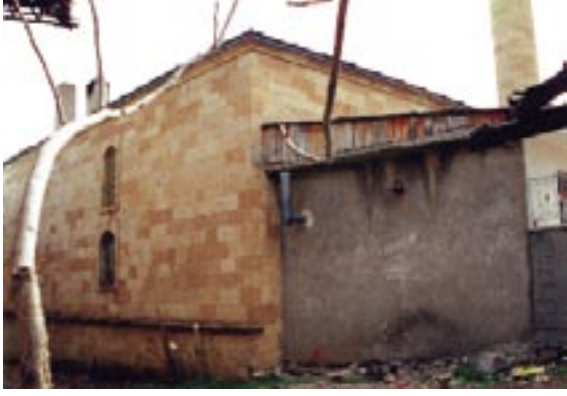
19. Resim: Akşemseddin Camii, kuzeydoğudan görünüş

Doğu cephe, zemin kat seviyesinde arazi eğimine yaslandırılmıştır (19. Res.). Doğu cephede

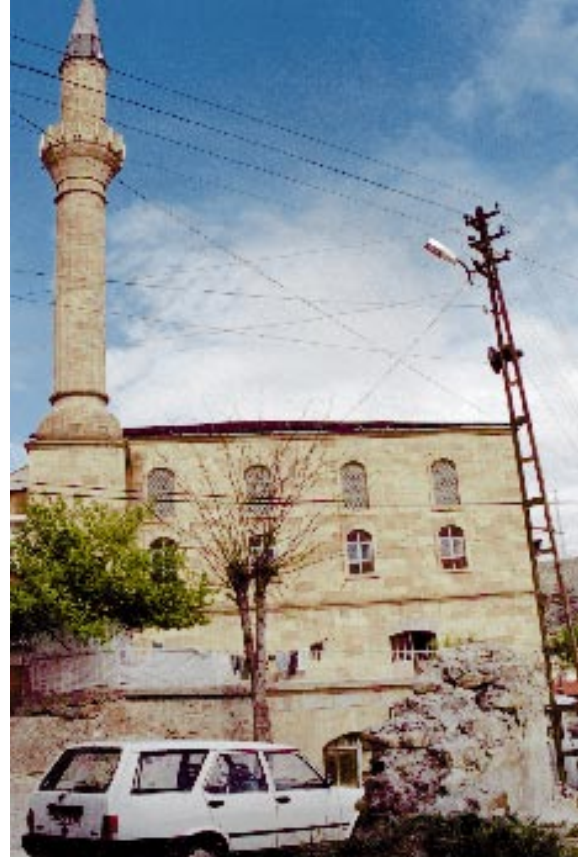
21. Resim: Akşemseddin Camii, batı cephe

Batı cephesinin önünde, kuzeye doğru bir kırımla devam ettirilen iki zemin kat dükkânının üzerinde açık bir teras oluşturulmuş ve ara kata giriş, basık yuvarlak kemerli bir kapı açıklığıyla bu terasdan sağlanmıştır. Minare kaidesi batı cephenin kuzey köşesine bitişiktir. Batı cephede iki sıralı dört pencere açılmıştır (21. Res.).

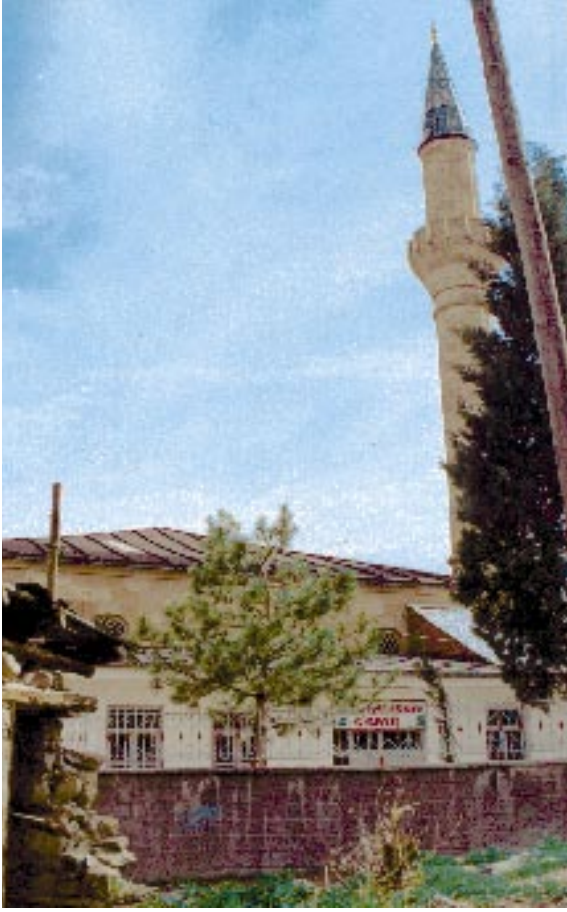
22. Resim: Akşemseddin Camii, kuzeyden görünüş

Kuzey cepheye sonradan ilave edilmiş ön giriş mekânı, cephenin bağımsız silüetini engellemektedir. 5.37 m. x 12.87 m. ölçülerindeki ön giriş mekânı, cami beden duvarından düşük tutularak, üst sıra pencerelerinin orta noktaları hizasından öne eğimli bir sundurma çatıyla kapatılmıştır (22. Res.). Kuzey cephede, ortada yuvarlak kemerli giriş kapısı ile girişin doğusunda ve batısında yer alan iki sıra pencere açılmıştır.

Ahşap strüktürlü, dört omuzlu kırma çatı galvanizli saç levhalarla kaplanmıştır (22. Res.). Mahfil stüktürü, tavan kaplaması ve kapı-pencere doğramaları ahşap malzemedendir. Minber, vaaz kürsüsü gibi taşınabilir mimari elemanlarda yine ahşap malzeme kullanılmıştır (23.- 25. Res.).

Günümüzde cami iyi durumda ve ibadete açıktır. Ancak zemin kattaki sıra dükkânlar boş ve bakımsız haldedir. Yapının kuzey cephesinin önüne, betonarme bir ön giriş mahalli ilave edilmiştir (1. Şek / 22. Res.).

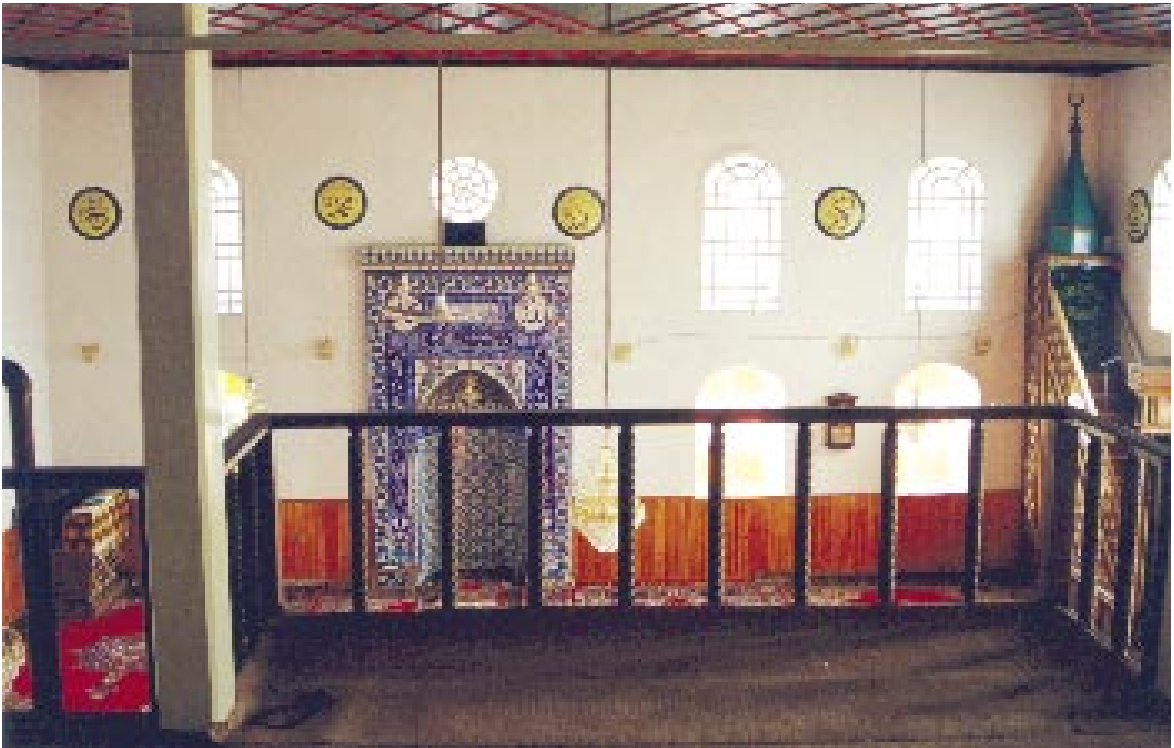
23. Resim: Akşemseddin Camii, harimden görüntü

Harimi aydınlatan iki sıralı pencereler; altta ahşap doğramalı ve üstte geometrik kompozisyonlu alçı şebekelidir. Çapraz çıtalı düz ahşap tavanın merkezinde, eşkenar dörtgen şeklinde boş bir alan oluşturulmuştur. Tavan kaplaması yağlı boyayla renklendirilmiştir. Duvarlar alçı sıvalı ve beyaz badanalıdır (23. Res.).

Harim, çapraz çatalı ahşap tavanlıdır. Yeşil renkli zemin üzerine çapraz formda çakılmış çatalar kırmızı renkte yağlı boyalıdır. Mahfil katını taşıyan öndeki ahşap direklerin üzerlerinde içbükey ve dışbükey hatlara sahip, yassı başlıklara yer verilmiştir. Mihrap, fabrikasyon mavi-beyaz çini seramikle süslenmişken, minber ve vaaz kürsüsü künde-kari görünümlü formika tablalıdır. Minber kanadında, üçgen aynanın etrafı nar motifi dizisinden oluşan boya tezyinatlı bir bordürle kuşatılmıştır (23. – 25. Res.).

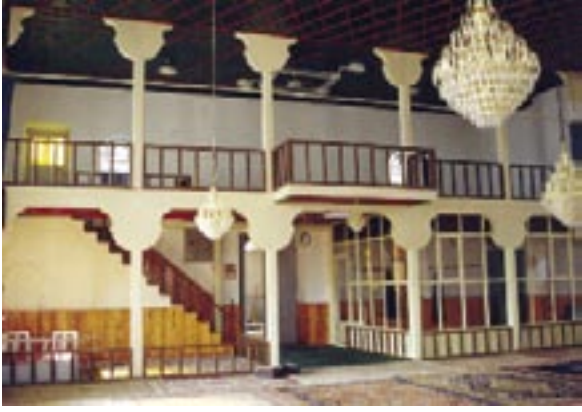
24. Resim: Akşemseddin Camii, mahfil

Mahfil, kuzey beden duvarına paralel sıralanan önde altı, arkada ise dört adet kare kesitli ahşap direklerle desteklenmiştir. Öndeki ahşap direklerin üzerlerinde, içbükey ve dışbükey hatlara sahip dekoratif yassı başlıklar bulunmaktadır. Mahfil döşemesinin altı, çapraz çıtalı ahşap tavanla kaplıdır. Mahfile, girişin batısında, beden duvarına bitişik tek yönlü bir merdivenden çıkılmaktadır. Mahfilin, taşıyıcı direkleri arasında basit ahşap korkulukları ve ortada dikdörtgen plânlı bir çıkması vardır. Kuzey beden duvarının batı köşesindeki tâli kapı, kadınlara mahsus olarak dışarıdan sağlanan girişe aittir (24. Res.).

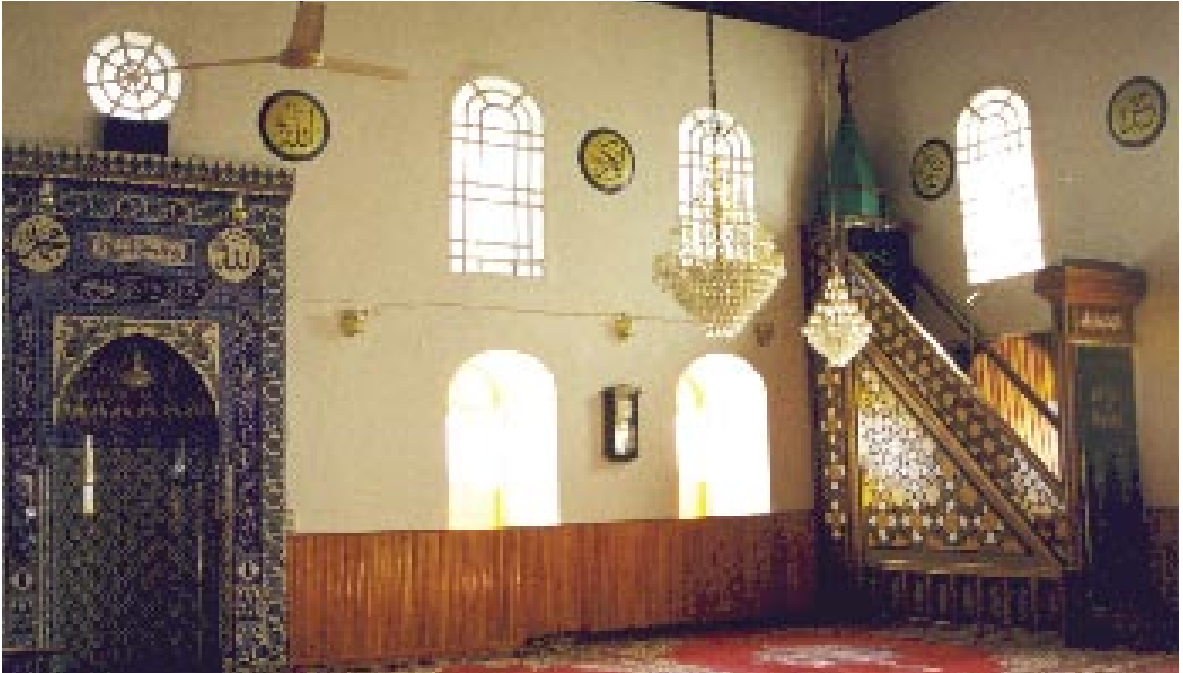
25. Resim: Akşemseddin Camii, mihrap ve minber

Mihrap, beden duvarı yüzeyinden hafifçe öne doğru taşırılmıştır. Yarım daire plânlı nişi üzerinde sivri kemerli bir kavсарası bulunmaktadır. Mihrap yüzeyi fabrikasyon, mavi-beyaz çini seramik kaplıdır (25. Res.).

Formika kaplı minberin yan kanadı, geometrik motiflerle süslenmiştir (25. Res).

Minare külahı kurşunla kaplı olan caminin üst sıra pencereleri alçı şebekelidir (18.Res.). Harimde sıra malzemesi olarak, yine alçı kullanılmıştır (25.Res.).

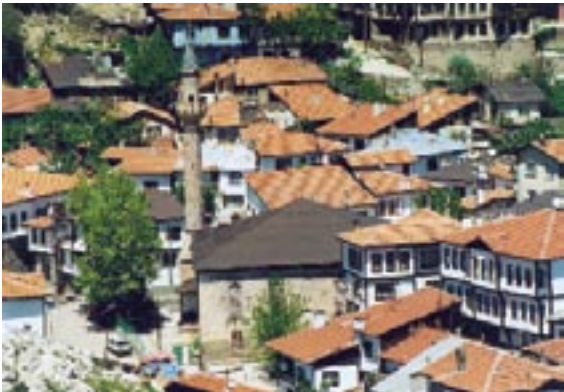
26. Resim: Alâeddin Camii, genel görünüş

Yapı, eğimli arazi üzerinde ve doğudaki sert yamacın -caminin saçak kotu seviyesindeki- yüksek bir istinat duvarı ile teraslandırılmasıyla kazanılmış alanda inşa edilmiştir. Yapı güneyde yola bitişik cepheli, kuzey ve batı yönlerde ise bahçe duvarıyla çevrilidir (26. Res.).

minarenin, zeminden şerefe korkuluğunun küpeştesine kadar olan yüksekliği yaklaşık 22.15 m.dir (26., 29. – 30.Res.).

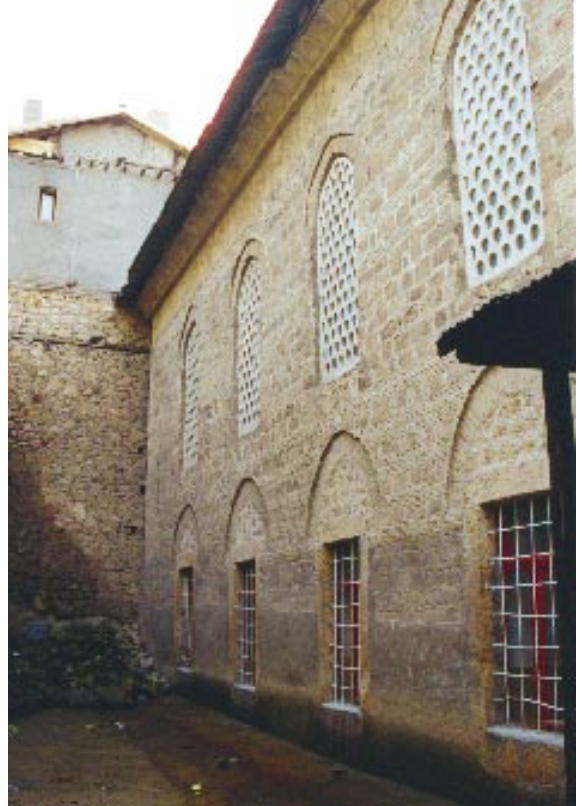
27. Resim: Alâeddin Camii, doğu cephe

tuğla örgülü, sivri kemerli alınlıkları vardır. Üst sıra pencereleri ise tuğla örgülü, sivri kemerlidir (4.Şek.). Cephe duvarının belirli alanlarında, kesme taş ve almasıık örgüler nöbetleşe kullanılmışlardır. Alt sıra pencerelerinin alınlık kemerlerinin üzengi hattı altına kadar kesme taş örgü, daha sonra alınlık kemerinin yaklaşık 0.30 m. üstüne kadar üç sıra tuğla bir sıra kesme taş şeklinde almasıık örgü devam etmektedir. Üst pencerelerin orta hizasına kadar tekrar kesme taş örgüye geçilmişken, sonrasında pencere kemerinin tepe noktası civarına kadar yine almasıık örgü kullanılmıştır. (27.Res.).

Dış cepheler, tuğla ve taş malzemenin almaşık örgü tekniğinde kullanımı ve iki sıralı pencere düzenlemeleriyle hareketlendirilmiştir. Özellikle üst sıra pencerelerinin alçı şebekeleri, dekoratif görünümü zenginleştirir. Buna ilaveten kuzey cephede mihrabiyeleere yer verilmiştir (27.- 31. Res.).

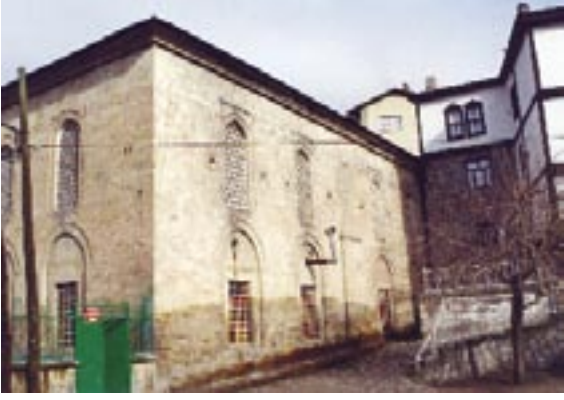
28. Resim: Alâeddin Camii, güney cephe

Güney cephenin doğu köşesinde bir yatırı ile saçak ucuyla, neredeyse temas halinde olan bir konut yer almaktadır (28. Res.). Mihrap güney cephede 0.14 m.'lik çıkıntı teşkil etmekte ve üçgen biçimli kavsara çıkıntısının sivri ucu, açıklığı sonradan tuğla örgüyle kapatılmış olan yuvarlak formlu tepe penceresine birleşmektedir. Dikdörtgen çerçeveli alt pencereler, sivri kemerli ve derin olmayan niş şeklindeki alanların içerisine, teğet kemerli üst sıra pencereleri de, dikdörtgen alanlar içerisine alınarak cepheye hareket kazandırılmıştır (5. Şek.). Alt pencerelerin alınlık kısımları taş örgülü, kemerleri ise bir taş - üç tuğla şeklinde almasıık örgülüdür. Üst pencerelerin

teğet kemerleri ise tuğla malzemeden olup, kemer ile dikdörtgen çerçeve arasında tamamlayıcı köşelikler oluşturulmuştur. Güney cephe duvarı, alt pencerelerin lentoları seviyesine kadar kesme taş, sonrasında almalı örgülüdür ve yaklaşık üst sıra pencere kemeri hizasından itibaren yine kesme taşla bitirilmiştir (28. Res.).

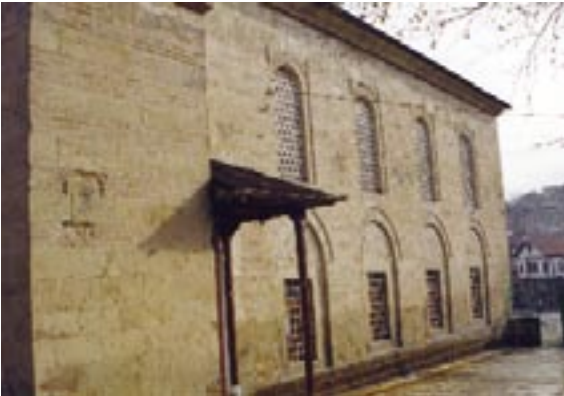
29. Resim: Alâeddin Camii, batı cephe

Batı cephe, güney cephe ile aynı tip duvar örgüsü ve pencere düzenine sahiptir (6. Şek.). Batı cephede, minare kaidesine bitişik ve doğu girişiyle aynı aksta kesişen bir tâli giriş kapısı daha açılmıştır (29. Res.).

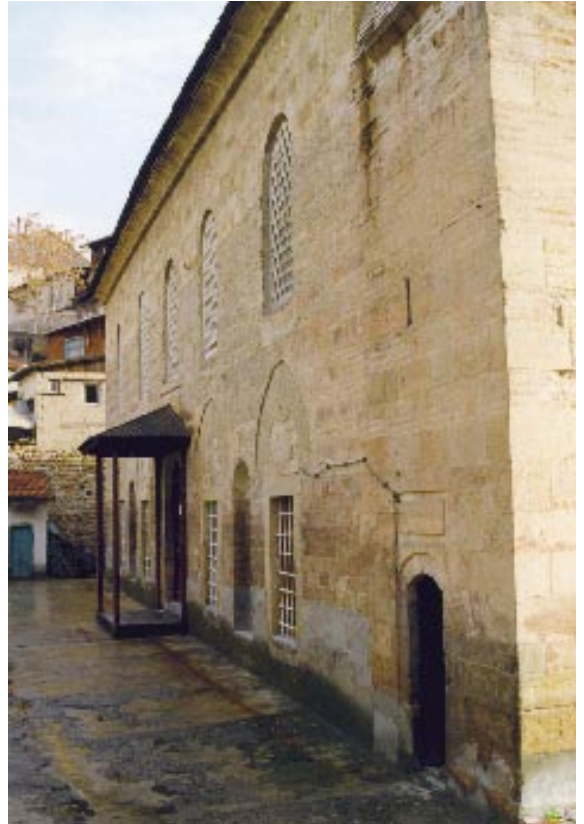
30. Resim: Alâeddin Camii, kuzey cephe

kemerleri birbirlerine bağlanarak, aynı üzengi hattı üzerinde başlatılmışlardır (31. Res.). Minare kaidesi, kuzey cepheyle aynı yapısal özellikte ve bu cephenin devamı şeklindedir (7. Şek./30. Res.). Minarenin, basık kemerli çıkış kapısı, kaidenin kuzey cephesinde yer almakta ve harime giriş kapılarına uyarlanmış bir görünüm sergilemektedir. Kuzey cephe duvarı; alt sıra pencerelerinin lentoları hizasına kadar kesme taş, sonrasında üç sıra tuğla bir sıra taş şeklinde devam eden almalı örgü ve üst sıra pencerelerinin yuvarlak kemerlerinin üzengi hattından saçak silmesine kadar tekrar kesme taş örgülüdür (31. Res.).

Alt sıra pencerelerinin demir parmaklıkları vardır. Kemerli üst sıra pencereleri, renkli cam işçiliğinde alçı şebeklidir (30.- 32. Res.).

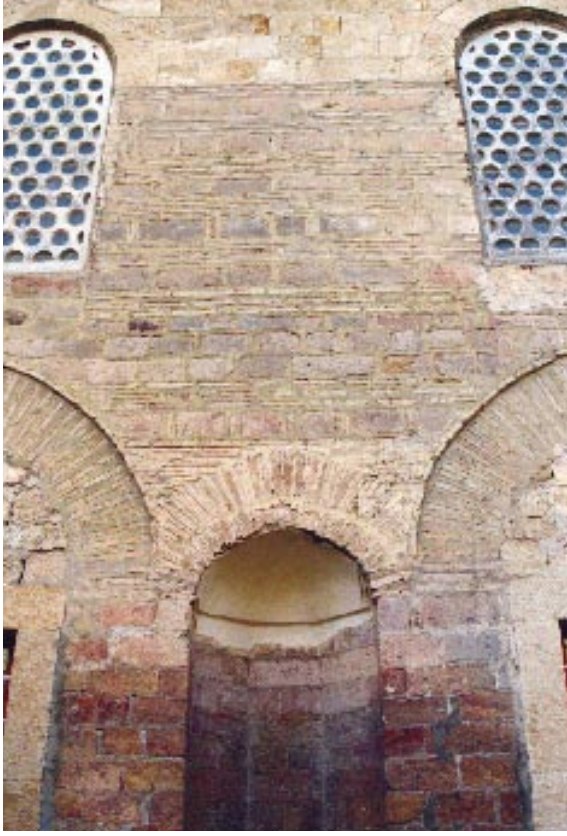
31. Resim: Alâeddin Camii, kuzey cephedeki mihrabiyeleer

Kuzey cephenin ortasına, harimin mihrap aksındaki ana giriş kapısı yerleştirilmiştir. Kuzey cephedeki alt pencerelerin üzerlerinde tuğla örgülü, sivri kemerli alınlıklar bulunmaktadır. Kemer gözleri ise taş örgülüdür. Girişin iki yanında yer alan ikili pencerelerin ortalarında birer mihrabiye göze çarpmaktadır. Mihrabiyelerin, beşgen plânlı nişlerinin üzerinde sivri kemerli ve dilimlendirilmiş kavsaraları vardır. Kavsara kısmındaki sıva kalıntıları, mihrabiyelerin daha önce sıvalı olduklarını göstermektedir. Mihrabiyelerin iki sıra tuğla örgülü sivri kemerleri ile pencerelerin alınlık

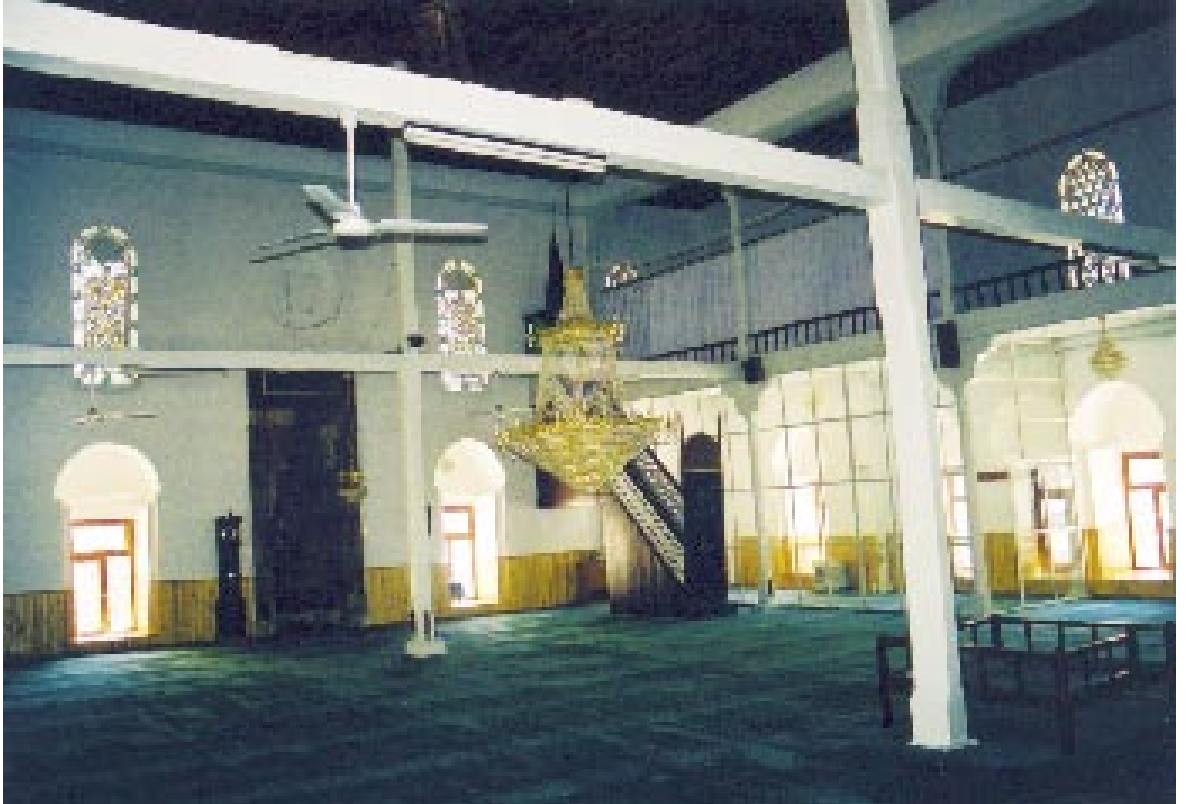
32. Resim: Alâeddin Camii, harimden görünüş

Harim, mihrap aksındaki iki ince ahşap direklerle desteklenen tekne tavanlı bir orta alan ile bu alanı "U" plânda çevreleyen mahfilden meydana gelmektedir (32. Res.). Kuzeydeki ana giriş kapısının önünde, muhtemelen ayakkabılık olarak, iç zemin kotundan 0.05 m. kadar düşürülmüş bir sahanlık bulunmaktadır (2. Şek.).

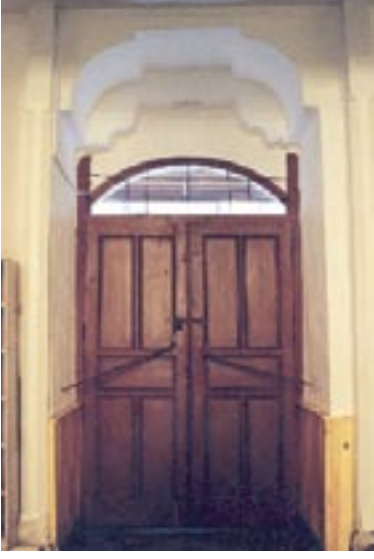
33. Resim: Alâeddin Camii, kuzey kapısı

İç mekânda, kapı açıklıklarının üzerinde sırt sırta bitişik vaziyette iki farklı tipte kemerler göze çarpmaktadır. Bunlar kuzey girişinde, önce bir Bursa kemeri ve ardından tekrar daha derin ve yüksekçe ikinci bir Bursa kemeri şeklindedir

(33.Res.). Doğu ve batı girişlerinde dilimli kemerler ile içte daha derin ve yüksek tutulmuş sivri kemerler kullanılmıştır (34.–35. Res.). Doğu kapısının ön kemerinin tepe noktası onarımlarda özelliğini yitirmiştir (34. Res.). Çift kanatlı ahşap kapılar ortalama 1.80 m. genişliğindeki giriş açıklıklarını örterler. Bugün, giriş kapılarının üst kısımlarında yer alan basık kemer gözlerinde camekânlı aydınlık doğramaları vardır (33. –35. Res.).

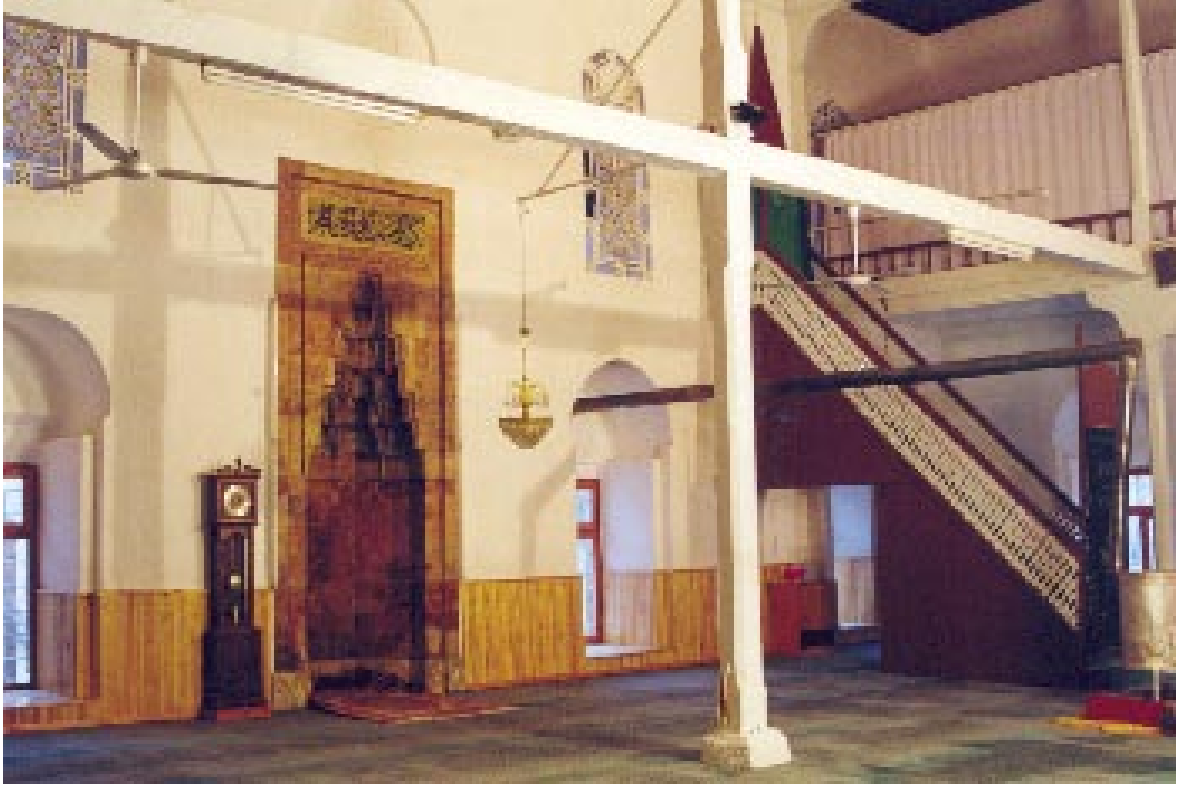
36. Resim: Alâeddin Camii, mihrap ve minber

1.20 m. x 1.90 m. boyutlarındaki dikkörtgen alt pencereler; sivri kemerli nişler içerisinden iç mekânı aydınlatır. Pencere nişlerinin yan söve boşlukları, köşelerden 0.13 m. içe çekilip, 0.13 m. kadar da daraltmıştır. Bu durum, orijinalinde, içte de bir doğramanın olduğuna işaret etmektedir (36.Res.). Pencereler, güney ve kuzeyde zemine oldukça yakın, hatta bitişik denilebilecek seviyelerde iken doğu ve batıda biraz daha yüksek kotlarda yer alırlar (3. Şek). Ahşap doğramaları ise yenidir. Üst sıra pencereleri içten alçı şebekelidir. Özellikle mihrap duvarındakilerde; bitkisel, geometrik ve yazı kompozisyonlarına sahip renkli cam işçiliği görülmektedir. Mihrap üstündeki yuvarlak formlu tepe penceresi sonradan kapatılarak, bugün

içerisinde “sakal-ı şerifin” muhafaza edildiği bir saç kutu gömülmüştür (36. Res.).

Harim, mahfili taşıyan doğu ve batıda üç, kuzeyde ise altı ahşap direk ile çevrelenmiştir (2. Şek). Mahfilin doğu ve batı kanatlarındaki ahşap direklerin üzerinden geçirilen kuzey-güney doğrultulu ana kirişler ile mihrap aksında yer alan iki ahşap direk, birbirlerine mihraba paralel uzanan ahşap hatıllarla bağlanmıştır. Ahşap direkler 0.18 m. x 0.18 m. ebatlarında ve köşeleri pahlı kare kesitli olup, zeminde 0.33 m. x 0.33 m. ölçülerindeki taş kaidelere oturtulmuşlardır (36. Res.).

Minber yakın tarihlerde, ahşap malzemenin basit bir işçilikle yapılmıştır. Köşk kısmı herhangi bir dikme veya taşıyıcı eleman olmaksızın güney duvarına yaslandırılmış ve yan kanadında geniş bir açıklık oluşturulmuştur (36. Res.).

kanatları ve minberi ahşap malzemedendir yapılmıştır (36., 39. Res.).

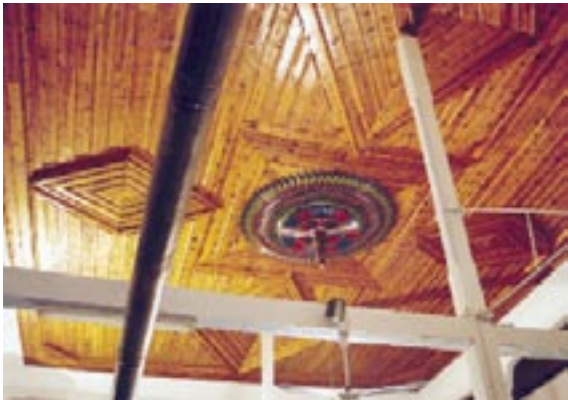
37. Resim: Alâeddin Camii, ahşap tavan kaplaması

“U” plânlı mahfilin çevrelediği alanın üzeri tekne tavan ile örtülüdür (37. Res.). Merkezde şemse motifli bir göbek kare içerisine alınmış ve bu kompozisyon dört yönden iç içe eşkenar dörtgen çatalı dekorlar ile birleştirilmiştir (38. Res.). Kuzey-güney doğrultusundaki eşkenar dörtgenlerden oluşan kompozisyonlar, doğu-batı doğrultusundakilere göre daha büyük olup, mihrap aksındaki ahşap direklerle tam merkezlerinden olmasa da çakıştırılmışlardır. Ahşap tavan yüzeyindeki boş alanlar, kuzey-güney doğrultusunda düz çatalıdır. Ahşap tavan kompozisyonu köşelerde pahlı bir bordür kuşağıyla çevrelenmiş ve içbükey kavisli bir alçı etekle, güneyde beden duvarına diğer yönlerde ise mahfil katı üst kirişlerine istinad ettirilmiştir (37. Res.).

renklendirilmiş ahşap göbeğin merkezinde lamba aynası vardır (38. Res.). Göbeği içine alan kare ve ana yönlerde yer alan eşkenar dörtgen formlu çitalı elemanlar, tavadaki diğer geometrik dekorlardır. Göbeğin kare çerçevesinde ve tavanı kuşatan dış bordürde testere dişi biçimli kenarlıklar göze çarpmaktadır (37.–38. Res.).

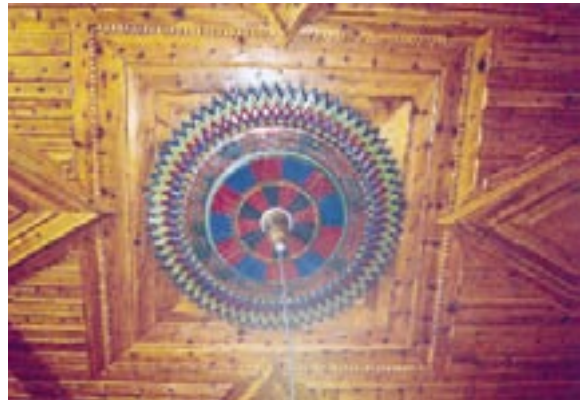
38. Resim: Alâeddin Camii, ahşap tavan göbeği

Harimin ahşap tavan kaplaması, şemseli göbeği ve geometrik çıta kompozisyonuyla dikkat çekmektedir. Merkezden ışınsal çizgiler halinde iki kademeli olarak genişleyen göbek, kalem işi tekniğinde altın yaldızla işlenmiş geometrik geçme kompozisyonlu bir çemberle sınırlandırılmıştır. Bu kompozisyon dışa dönük sivri uçlardan meydana gelen bir dış bilezikle tamamlanarak, şemse motifli tavan göbeği meydana getirilmiştir. Mavi, siyah, kırmızı ve sarı tonlarında, kalem işi tekniğinde

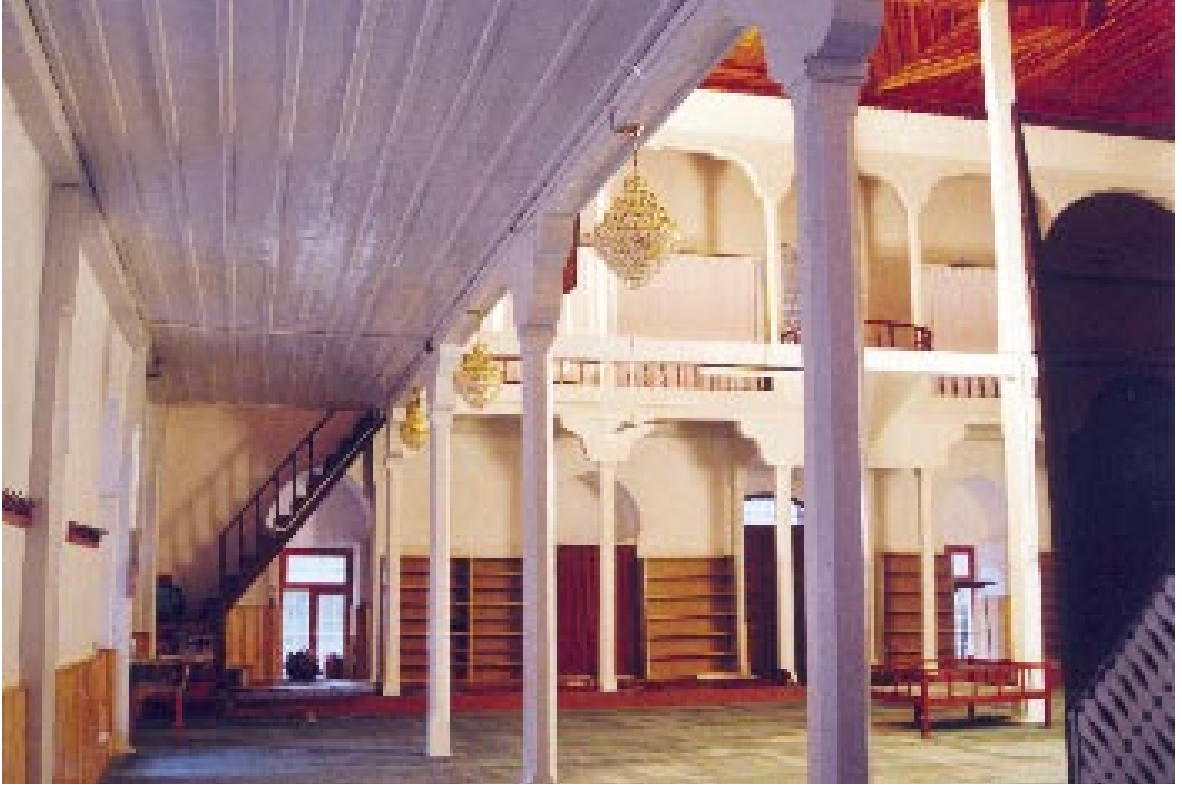
39. Resim: Alâeddin Camii, mahfil

Ahşap strüktürlü mahfile, kuzey beden duvarının doğu ve batı köşelerine bitişik “L” formu merdivenlerden çıkılmaktadır. Mahfilin doğu ve batı kanatlarında dört, kuzeyde ise beş sütunlu

açıklığı vardır. Ahşap sütunların üzerlerinde “S” biçimli dekoratif yassı başlıklar kullanılmıştır. Mahfil, ortada yarım daire plânlı bir çıkma yapmaktadır. Çıkmanın alt kısmı, yarım ters külah formunda ahşap kaplamalıdır. (39. Res.).

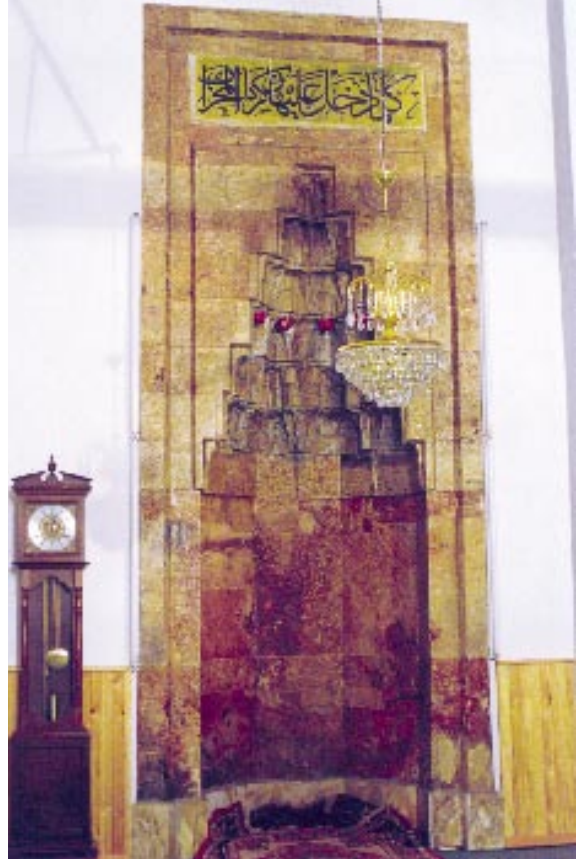
40. Resim: Alâeddin Camii, mihrap

Mihrap, 1.89 m. genişliğinde ve 4.50 m. yüksekliğinde olup, taş malzemedendir. Beden duvarı yüzeyinde çıkıntı teşkil etmeyen mihrabı 0.13 m. genişliğinde, düz köseli bir dış silme çevreler. 0.65 m. derinliğe sahip beşgen plânlı niş boşluğunun üzerinde, altı kademe halinde yükselen mukarnas dolgulu kavsara yer almaktadır. Köşeliğin iki yanında birer adet düz satırlı kabara görülmektedir. Üstteki kitabe panosuna, alçak kabartmalı sülüs hatla “Küllema dahele aleyha zekeriyyal mihrab” yazılmıştır (40. Res.).

tamamlanmıştır. Almasıık örgüler, üç sıra yatay istifli tuğla dizisi ve bir sıra taş dizisi şeklinde olup, taş sıralarında yine bir veya yer yer iki adet dikey istifli tuğla ile “kasetleme” yapıldığı görülmektedir. Tuğla örgülerin kireç harçlı derzleri, bir tuğla kalınlığında olup, yaklaşık 0.04 m.’dir. Kesme taş örgülerdeki derz kalınlığı ise yaklaşık 0.01 m.’dir (31.Res.). Orijinal mimari özelliklerine göre 1965 yılında yenilenen minarenin, pabuç ve gövde bölümleri beyaz kireç harçlı imitasyon tuğla örgülüdür. Mihrapta kesme taş işçiliği görülür (40.Res.).

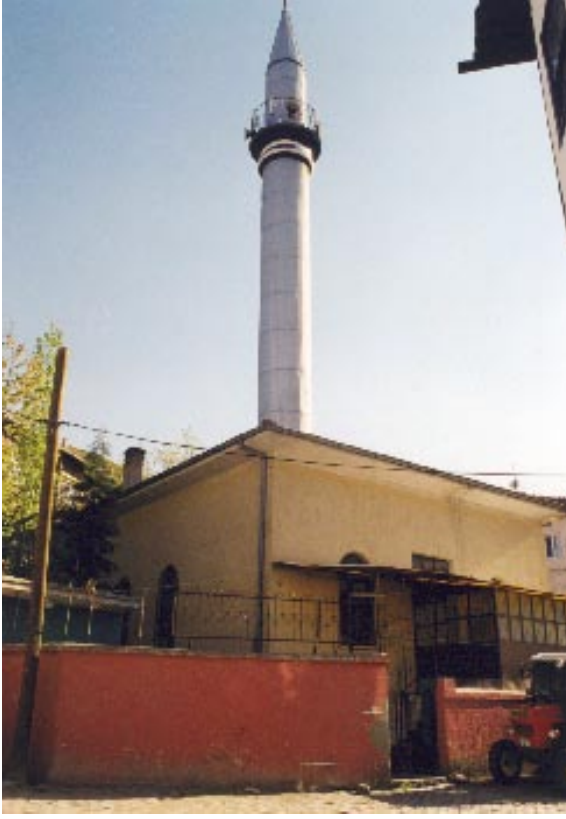
41. Resim: Baloğlu Camii, genel görünüş

hakkında bilgi sahibi olmak mümkün değildir. Dört omuzlu ahşap kırma çatı Marsilya tipi kiremitle kaplanmıştır. Çatının yağmur suyu tahliyesini sağlamak için çinko oluklar ve iniş boruları kullanılmıştır. Minarenin ahşap strüktürüne, oluklu çinko levhalarla kaplı bir dış kabuk giydirilmiştir (41. Res.). Mahfil strüktürü, minber ve kapı-pencere kanatları ahşap malzemedendir. Mihrap, fabrikasyon mavi-beyaz çini seramikle kaplıdır (42. Res.).

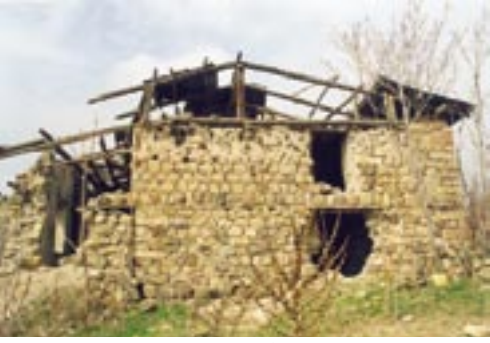
49. Resim:  
Eski Derbendçik Camii, güney cephe

üzerinde, harimde akustiği sağlamak amacıyla yerleştirilmiş yuvarlak kesitli pişmiş toprak künkler görülmektedir. Künklerin sayısı üstte dört, biraz altında da üç olmak üzere toplam yedidir. (49. Res.).

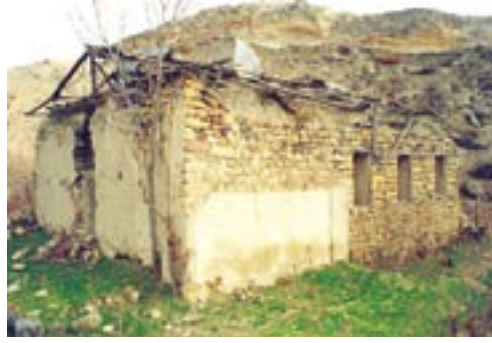
50. Resim:  
Eski Derbendçik Camii, kuzeybatıdan görüntü

Batı cephede, dikdörtgen çerçeveli üç pencere yer alır. Ortalama 0.75 m. genişliği olan bu pencereler, cephenin güney ucuna daha yakın tutulmuştur. Batı cephenin kuzeyinde, pencere açıklığından köşe noktasına kadar olan yaklaşık 5.00 m. uzunluğunda ve 2.00 m. yüksekliğindeki bir yüzey beyaz kireç sıvalıdır (50. Res.). Sıvalı yüzeyin önünde bugün toprakla dolmuş seki şeklinde bir alan ve sıva tabakası üzerinde ahşap bir dikmeye ait düşey iz göz önünde bulundurulduğunda, daha önce burada yapıya bitişik bir müştemilatın var olduğu anlaşılmaktadır.

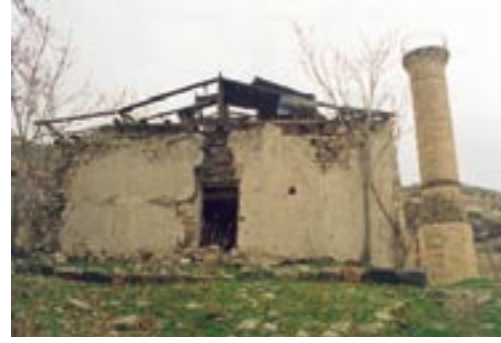
51. Resim:  
Eski Derbendçik Camii, kuzey cephe

Kuzey cephenin önünde, yaklaşık 0.30 m. yüksekliğinde bir seki yer alır. Cephenin ortasında, 1.25 m. genişliğindeki kapı açılmıştır. Giriş kapısının üst kısmı, örtüye kadar düşey hatta yıkılmıştır. Buna göre kapı açıklığının asıl haliyle -üst kısmında kavsara benzeri bir boşluğu bulunan- bir niş içerisinde düzenlendiği söylenebilir. Cephe yüzeyi beyaz kireç sıvalıdır (51. Res.).

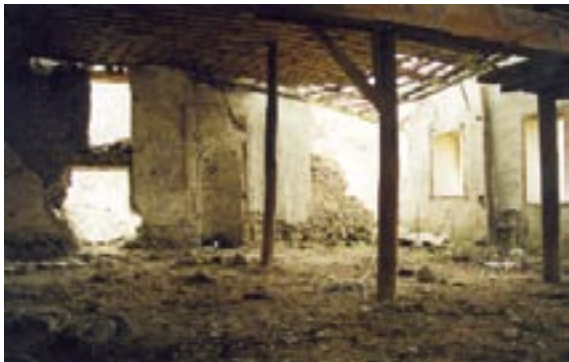
52. Resim: Eski Derbendçik Camii, harimden görüntü

Harim, mihrap duvarında bulunan iki sıralı pencereler ile batı duvarında açılmış üç pencereyle aydınlatılmıştır. Harim, doğu-batı doğrultusunda düz çıtalı ahşap tavanla kaplıdır. Üst örtüyü destekleyen ahşap direkler, ilk bakışta mihraba dik olarak düzenlenmiş üç sahınlı mekân etkisi uyandırmaktadır. Mihrap – giriş kapısı aksının iki yanında yer alan yuvarlak kesitli, üçer ahşap direklerle birlikte, yanlarda beden duvarlarına bitişik vaziyette bulunan doğuda bir, batıda ise üç olmak üzere toplam on ahşap direk, düz çıtalı ahşap tavan kaplamasının üzerinden geçirilmiş enine uzanan askı kirişlerini taşımaktadır (52. Res.). Tavan kaplamasının ortasında, kandil asmak için yerleştirilmiş ahşap bir makara göze çarpar.

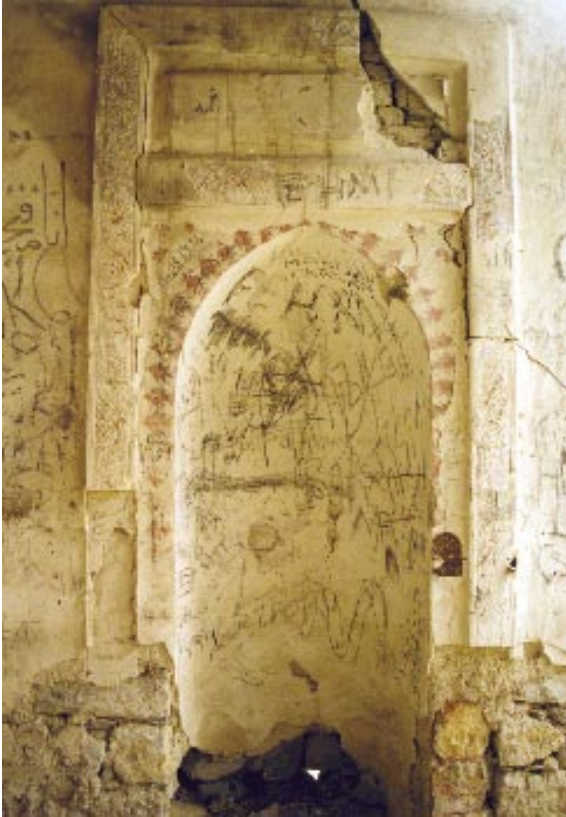
54. Resim: Eski Derbendçik Camii, mihrap

Mihrap, beden duvarının ortasında yaklaşık 1.38 m. genişliğinde ve 2.00 m. yüksekliğinde olup, alçı kalıplama tekniğiyle yapılmıştır. Yarım daire plânlı mihrap nişinin üzerinde, sivri kemerli kavsarası bulunmaktadır (54. Res.). Mihrabı, duvar yüzeyinden 0.03 m. kadar çıkıntı yapan bitkisel süslemeli bir bordür çevrelemektedir. Kavsara kemeri ile üzerindeki kitabe panosu arasından, yine aynı bordür kuşağı geçmektedir (55.Res.). Mihrap yüzeyinin, daha sonraki bir tarihte ince alçı perdahla sıvandığı ve mevcut süslemelerin kapatıldığı görülmektedir (54.-55.Res.). Günümüzde, alçı mihrapta çatlaklar meydana gelmiş, zemine yakın olan kısmı tamamen yok olmuştur. Mihrap çevresinde görülen kalemî yazı kalıntıları orijinal değildir.

Mihrapta, kalıplama tekniğinde alçı malzeme kullanılmıştır. Harim duvarlarında alçı sıva izleri görülür (52.– 54. Res.).

Günümüzde, tek şerefesinden sonrası yıkık olan minarenin, caminin inşasından biraz daha geç bir tarihte yapıldığı veya yenilendiği düşünülebilir. Mihrap yüzeyinde ince bir perdah sıvasına ait alçı tabaka kalıntıları, caminin ibadete açık olduğu son zamanlarında geçirdiği bir onarıma işaret etmektedir (54.–55. Res.).

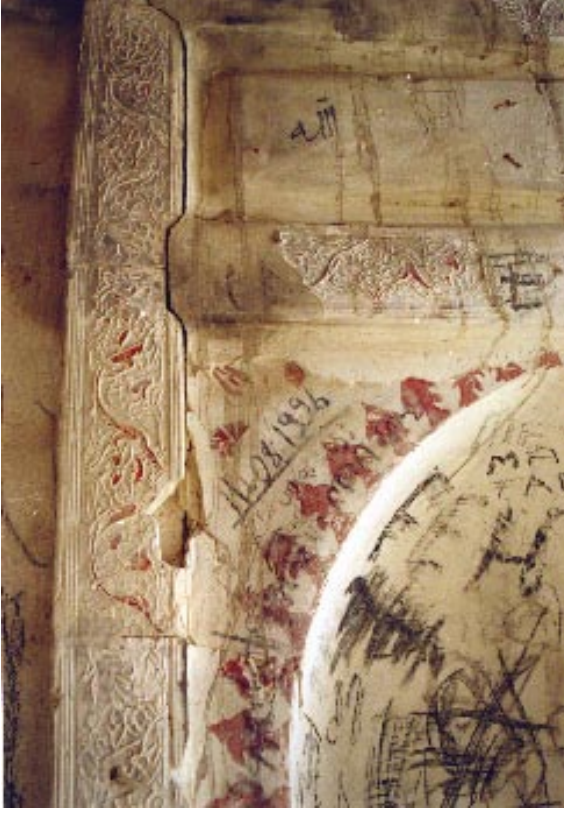
55. Resim: Eski Derbendçik Camii, mihrap bordüründen detay

Caminin dış cephelerinde herhangi bir süsleme izine rastlanılmazken, mihrabın baskı ve alçı kalıplama teknikleriyle yapılmış bordür süslemeleri günümüze kısmen de olsa ulaşabilmiştir. Mihrabı kuşatan alçı kabartmalı bitkisel bordür kuşağında; hatai motiflerin arasından geçirilmiş, rûmi yapraklı kıvrım dallarının çizdiği palmetlerden müteşekkil karmaşık bir süsleme kompozisyonu hakimdir. Sivri kemerli nişin çevresinde, açık kırmızı renkli

boyadan baskı tekniğiyle yapılmış bir sıra palmet dizisi dolaşmaktadır (54.–55. Res.).

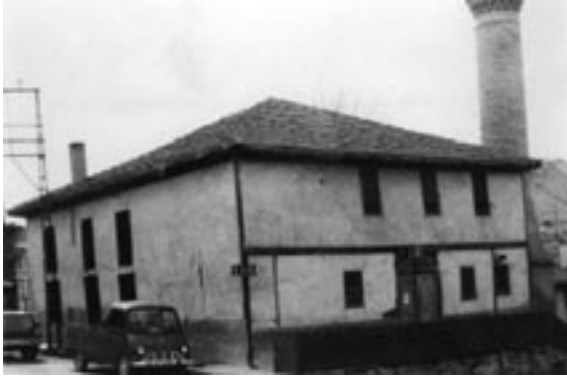
56. Resim: İmaret Camii, 1980'de kuzeydoğu görünüşü (VGM Arşivi'nden)

Kuzey ve batı istikametinde hafif meyilli bir arazi üzerinde inşa edilen cami, kuzey yönde mahfil kısmıyla birlikte betonarme strüktüre dönüştürülmüştür (56., 58. Res.). Cami, güneyde 13.15 m. ve doğuda 15.50 m. ölçülerinde, mihrap yönünde dik uzanan dikdörtgen plânlı harim ile

koridor halinde, kuzey cephe duvarına boydan boya bitleştirilmiştir<sup>134</sup> (56., 58. Res.). Ön giriş mahallinin, kuzey cephesi ortasında yer alan geniş camekânın iki yanında; dikdörtgen çerçeveli ikişer penceresi ile doğu ve batı kenarlarında karşılıklı açılmış, çift kanatlı giriş kapıları bulunmaktadır. Batı kenarda yer alan giriş kapısına, arazinin batıya doğru hafif eğimli olmasından ötürü, dokuz basamaklı bir merdivenle çıkılmaktadır (59. Res.). Harim duvarında; giriş kapısının batısında iki, doğusunda ise bir alt pencere açılmış ve daha önce üç adet olan üst sıra pencerelerinin sayısı, betonarmeye dönüştürülen yeni halinde beşe çıkarılmıştır (56., 58. Res.).

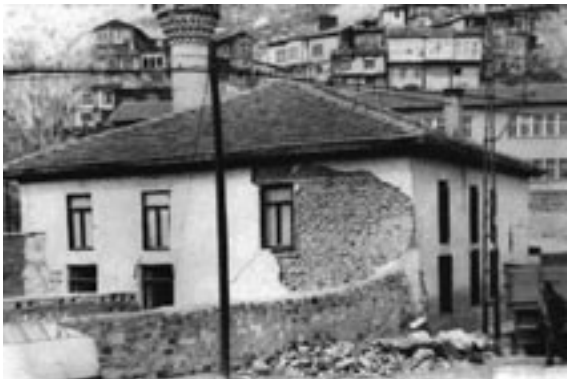
57. Resim: İmaret Camii, 1980'de güneydoğu görünüşü (VGM Arşivi'nden)

Güney cephede, mihrabın batısında ikişer adet iki sıra pencere varken, doğusunda yalnız bir üst pencereye yer verilmiştir (57., 60. Res.).

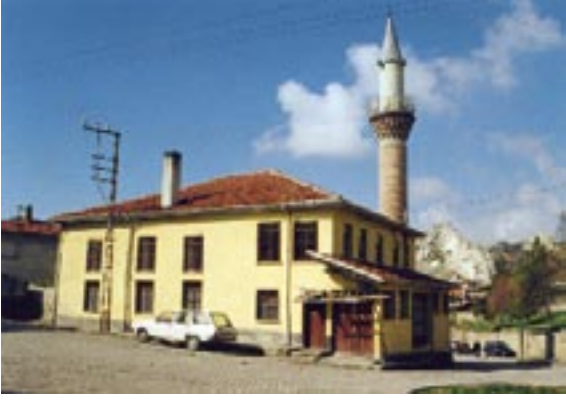
58. Resim: İmaret Camii, genel görünüş

bunun kuzeyine sonradan bitiştirilmiş betonarme bir ön giriş mahallinden oluşmaktadır (10. Şek./58.Res.). Dıştan dört omuzlu kırma çatıyla örtülmüş cami, içten ahşap tavanla kaplıdır. Tek şerefeli minaresi kuzeybatı köşesinde yer almaktadır (59.Res.).

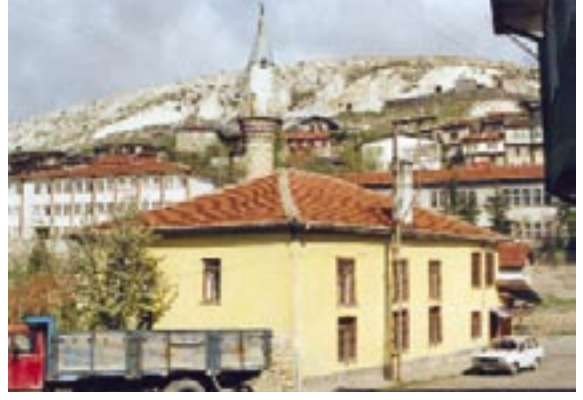
60. Resim: İmaret Camii, güneydoğudan genel görünüş

Doğu cephede, harime açılan iki sıralı üç pencere ile kuzey köşesinde mahfil bölümüne denk gelen alanda açılmış iki üst ve bir de alt pencere bulunmaktadır (60. Res.). Doğu cephenin kuzey köşesinde, mahfile çıkışın sağlandığı tâli bir kapı yer alır.

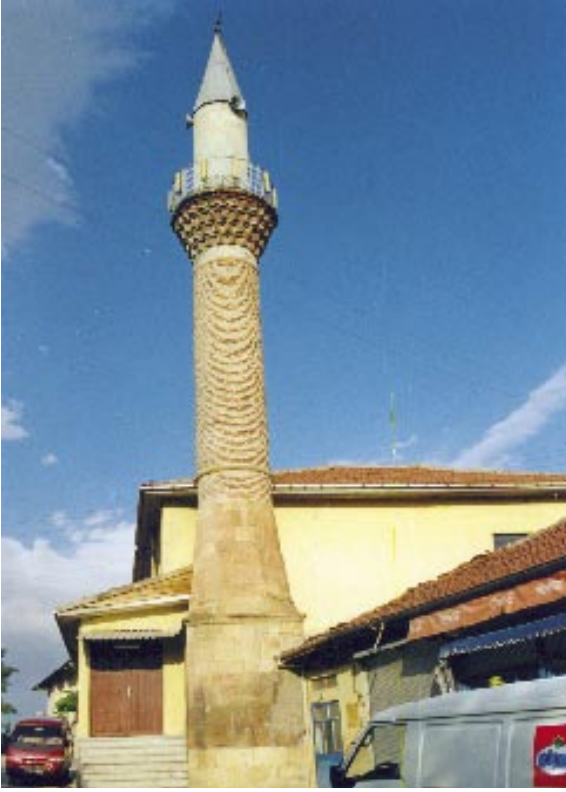
59. Resim: İmaret Camii, minare

Minare, yaklaşık 19.80 m. yüksekliğindedir. İki dış köşesi pahlı, kare bir kaide üzerinde yukarıya doğru daralan sekizgen plânlı bir pabuçla silindirik gövdeye geçilmiştir. Şerefe altı kırpi saçak görünümlü tuğla örgülüdür. Yüzeyi sıvanmış petek bölümünde gövde çapı daralarak sivri külahlâ birleşir (59. Res). Minareye çıkış harim içerisinden verilmiştir.

Minarenin kesme taş malzemeden yapılmış kaidesinin üzerinde, içbükey profilli bir silme kuşağı dolaşmaktadır. Şerefe altında, dört sıra halinde yükselen kirpi saçak görünümünde dekoratif tuğla kullanımı izlenir. Üst üste üç adet yatay istifli tuğlanın sivri köşeleri diagonal biçimde dışa getirilerek, kirpi saçak şeklinde dekoratif bir geçiş örgüsü meydana getirilmiştir (59. Res.).

Batı cephenin güney kenarına yakın açılmış, yine iki sıra pencereler görülmektedir. Minare kaidesi ile birlikte yanındaki tek katlı dükkân, batı cephenin kuzey köşesine bitişik vaziyettedir (59.Res.).

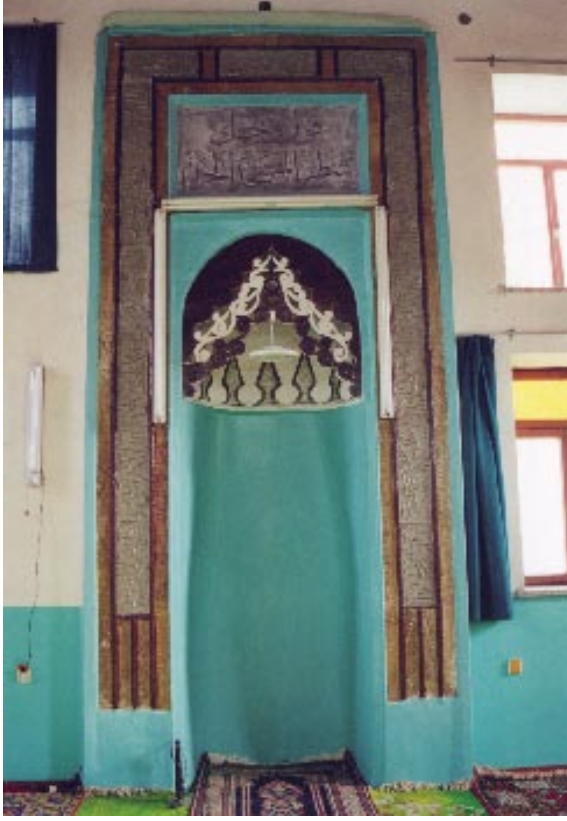
68. Resim: İmaret Camii, mihrap

Mihrapta, kalıplama tekniğinde alçı malzeme kullanılmıştır (68. Res.).

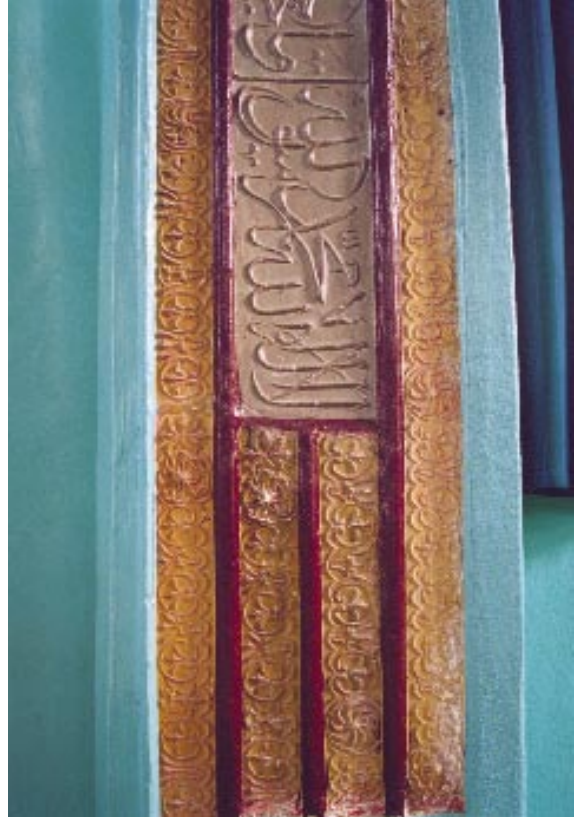
69. Resim: İmaret Camii, mihrap bordüründen detay

dönüştürülmüş; diğer iki yan şerit ise bitkisel motif dizisi içerisine aralıklarla yerleştirilmiş çarkıfelek motiflerinden müteşekkil süslemesiyle devam ettirilmiştir (69.Res.). Bordürler, kalın dışbükey profilli çubuklarla birbirlerinden ayrılmıştır. Mihrap yüzeyi, onarımlar sırasında değişik renklerde boyanmış ve niş yüzeyindeki “ok ucu” dizisinin altında, daha önce var olan “perde” motifi boyanarak kapatılmıştır (61. Res).
