# BEYPAZARI'NDAKİ TÜRK DEVRİ YAPILARI

**Tolga Bozkurt**

### TURKISH PERIOD MONUMENTS IN BEYPAZARI

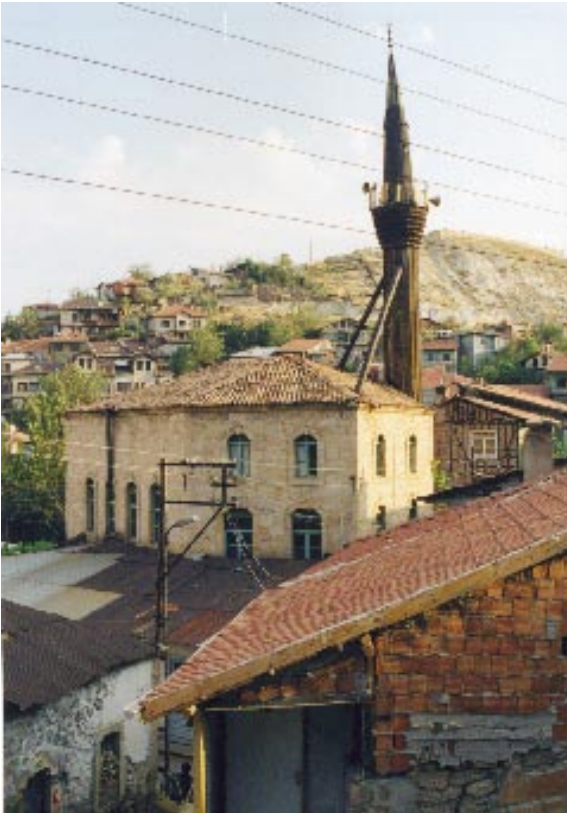
71. Resim: İncili Camii, kuzeydoğudan genel görünüş

şerefeye geçiş, beş kademe halinde genişlemektedir. Şerefe, demirden basit bir korkulukla çevrilidir. Petek bölümü yukarıya doğru daralarak, konik külâhla birleşir. Kıрма çatının üzerinde yükselen minare, son yıllarda tehlike arz etmesinden dolayı iki yönden ahşap payandalarla desteklenmiştir (71.Res.).

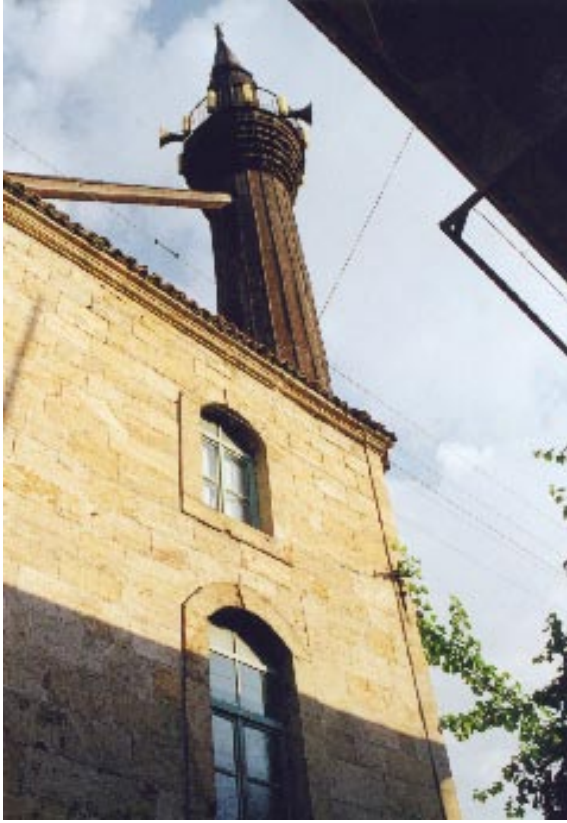
72. Resim: İncili Camii, minare

Tek şerefeli ahşap minare, caminin kuzeybatı köşesinde, yapı kütlesi içerisinde yükseltilmiştir (72. Res.). Minarenin, yuvarlak kesitli ahşap bir direkten meydana gelen çekirdeği iki beden duvarının köşesine bitişik olarak zemine oturtulmuştur. Minareye çıkış mahfil katından verilmiştir. Minarenin kısa gövdesi üzerinden

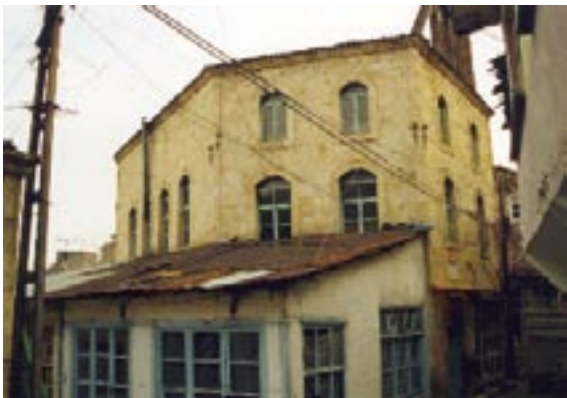
73. Resim: İncili Camii, kuzey ve doğu cepheler

Kuzey cephe, doğuya yakın yerinden kırılarak, pah şeklinde ikinci bir cephe yüzeyi elde edilmiş ve dışa doğru üçgen plânlı olarak doğu cepheyle birleştirilmiştir (11. Şek./ 73. Res.). Cephenin sokak çizgisine paralel yüzeyinde; doğu köşede yuvarlak kemerli giriş kapısı ile kapının batısında bir dükkân bulunmaktadır. Kapı kemerinin biraz yukarısında onarım kitabesi mevcuttur (81. Res.). Altta, son cemaat mâhallini aydınlatan iki yuvarlak kemerli büyük pencere ile üstte, mahfile açılan yine aynı formda fakat daha küçük ebatlara sahip pencerelerden oluşan iki sıralı

simetrik pencere düzenlemesi, kuzey cephenin her iki yüzünde de görülmektedir (73. Res.).

demir kuşaklama kirişi görülmektedir. Yapıyı çepeçevre kuşatan dökme demirden kuşaklama kirişinin köşe dönüşlerinde perçinli köşebentler kullanılmıştır (77. Res.). Cephe köşelerindeki demir kenetler, beden duvarları içerisinde, alt sıra pencereleri üzerinden geçirilmiş demir çubuklara bağlı olup, kâgir beden duvarlarını köşelerden desteklemektedir (73.– 74. Res.).

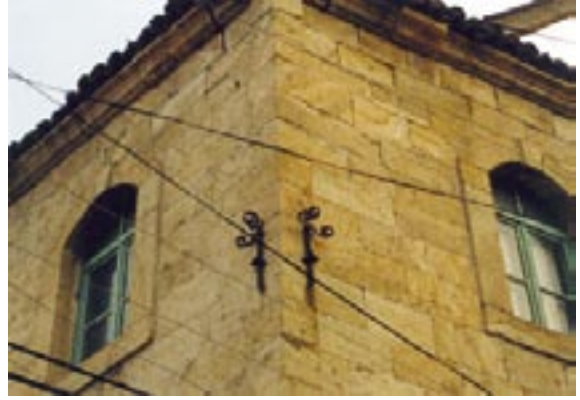
74. Resim: İncili Camii, kuzeydoğu köşeden cephe detayı

Cephe duvarlarının dışa taşırılmış köşe örgüleri, kapı ve pencere sövelerinin çıkıntılı olarak dışa yansıtılması ve yine pencere kemerlerinin dışa taşınarak belirginleştirilmiş kilit taşları ve profilli saçak silmesi göze çarpan dekoratif unsurlardır (74. Res.). Güneybatı köşede, zemin kat

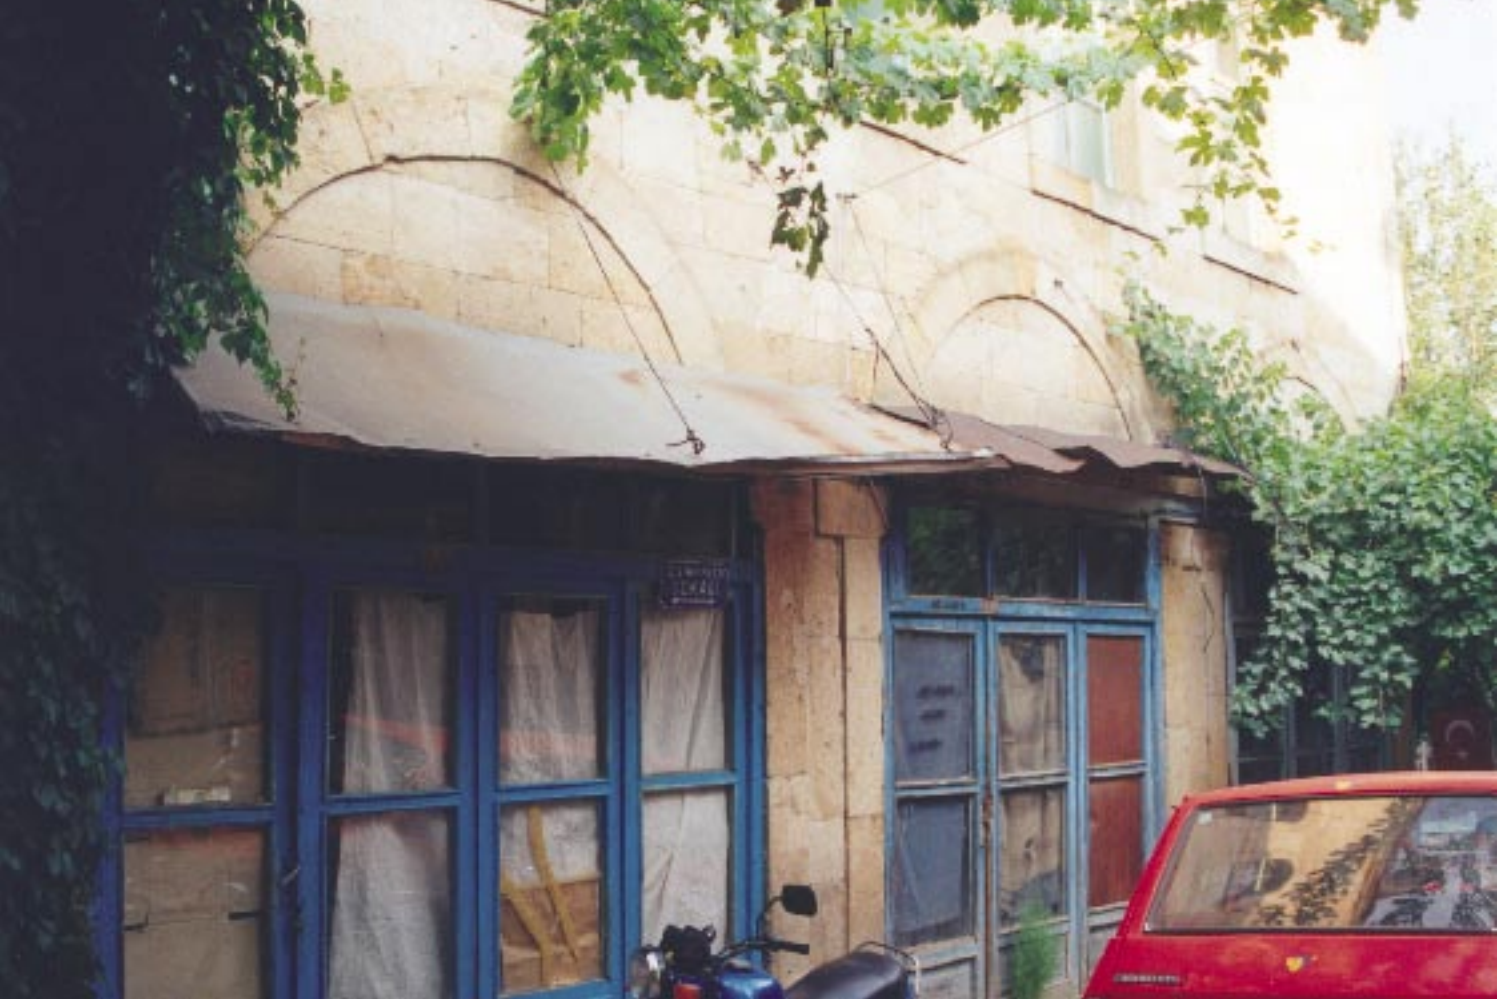
75. Resim: İncili Camii, batı cephesindeki dükkanlar

Batı cephenin zemin katında Çilingirler Sokağına açılan üç dükkân vardır (75. Res.). Doğu cephede olduğu gibi batı cephede de yaklaşık 0.73 m.'lik aralıklarla, yuvarlak kemerli dört pencere açılmıştır.

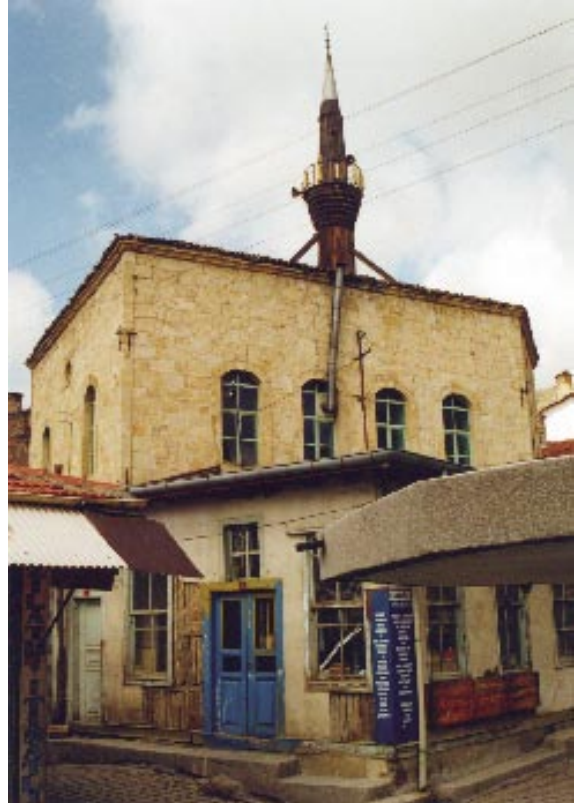
79. Resim: İncili Camii, doğudan görünüş

aralarında yaklaşık 0.73 m. bulunan, yuvarlak kemerli dört pencere yer alır (79. Res.).

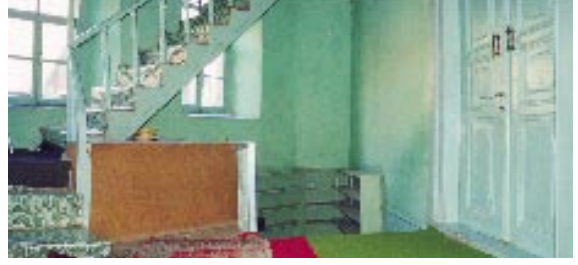
82. Resim: İncili Camii, son cemaat mahalli ve mahfile çıkış

İç mekâna, kuzey cephenin Kuyumcular Sokağına paralel yüzünde açılmış, beşik kemerli, tek kanatlı kapıdan girilmektedir. Kapı sahanlığından, düzgün olmayan “U” formu bir merdivenle son cemaat mâhâlline çıkılır (82. Res.). Son cemaat mahallî yamuk plânlı bir mekân olup, bağdadi bir bölme duvarıyla harimden ayrılmıştır (11. Şek./83. Res.). Mahfile, son cemaat mâhâlline çıkışın sağlandığı merdivenin devamı şeklindeki “L” formu ahşap merdivenden çıkılmaktadır (82. Res.).

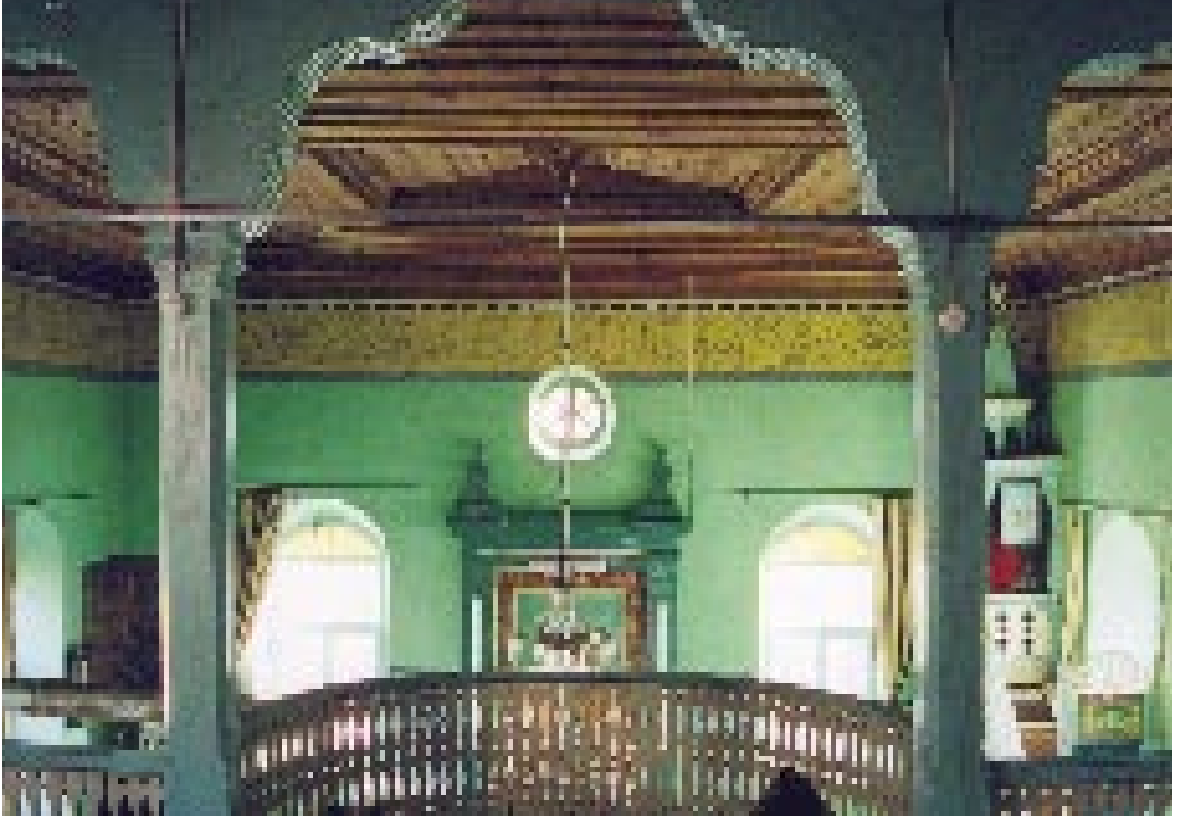
85. Resim: İncili Camii, ahşap tavan kaplaması ve ayet'el kürsi kuşağı

Harim, iç içe kare çatalı ahşap tavanla kaplıdır. Ahşap tavan, dış kenarlardan merkeze doğru iki kademe halinde yükseltilmiştir. Tavanın merkezinde, ahşaptan küçük bir lamba aynası bulunur (85.– 86. Res.). Tavan eteğinde, harimi üç yönde kuşatan celi sülüs yazılı “Ayet’el Kürsi” kuşağı dolaşmaktadır. Yazı kuşağı altta ve üstte geometrik desenli birer suyla sınırlandırılmıştır (87.Res.).

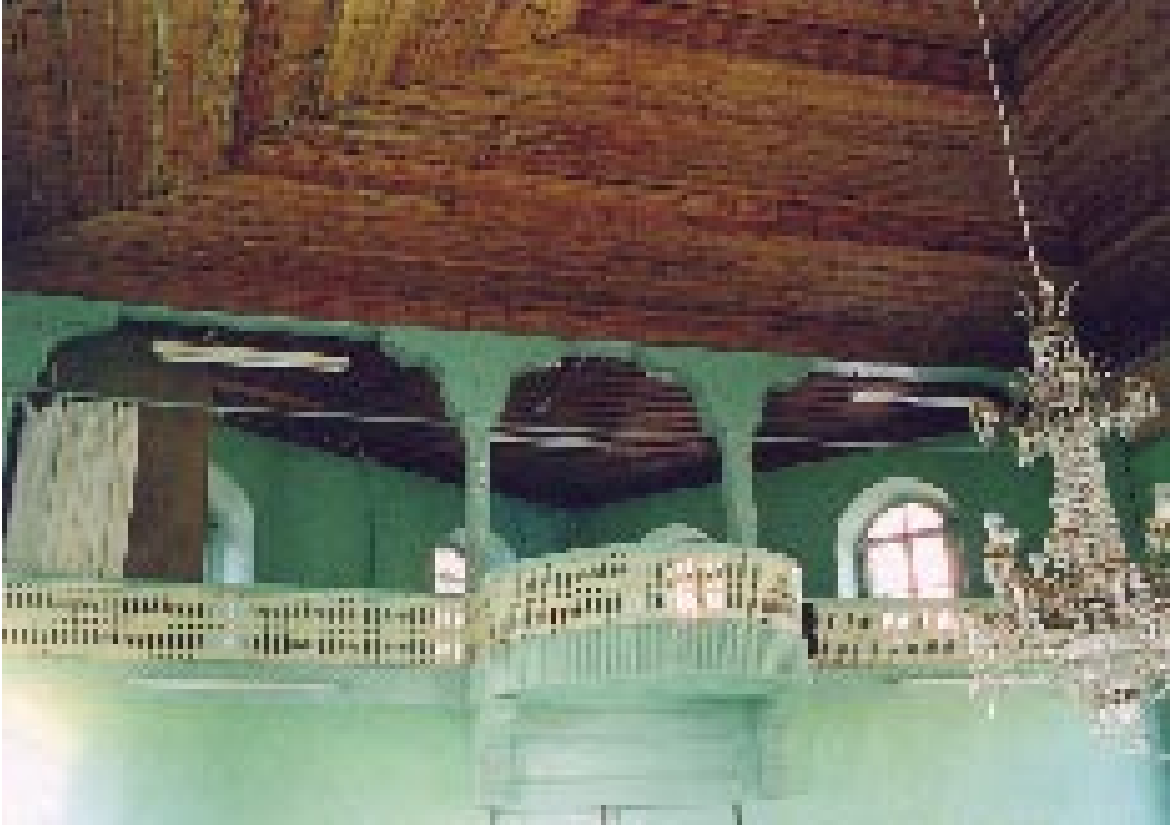
88. Resim: İncili Camii, mahfil

Mahfil, harim ile son cemaat mekânını ayıran bağdadi bölme duvarın üzerine oturtulmuş, ahşap dikmeli üç açıklığa sahiptir (88. Res.). Son cemaat mahalli gibi yamuk plânlı olan mahfilin, harime giriş kapısı üzerinde, “S” ve “C” hatlarına sahip, iki konsolla desteklenmiş dairevi formu bir çıkması vardır. Köşeleri pahlı kare kesitli ahşap dikmeler, “S” ve “C” hatları çizen dekoratif yassı başlıklarla üst kirişe bağlanmıştır (88. Res.).

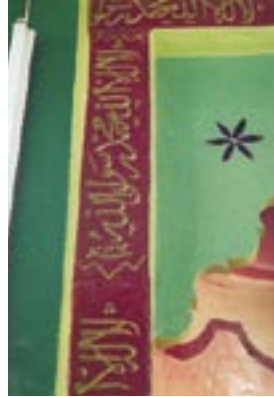
90. Resim: İncili Camii, mihrap  
bordüründen detay

Mihrap, beden duvarından yaklaşık 0.10 m. öne çıkıntılıdır. 1.96 m. genişliğinde ve 3.50 m. yüksekliğinde olup, alçı kalıplama tekniğinde yapılmıştır. Sonradan yağlı boya ile boyanmış mihrapta önemli süsleme öğeleri bulunmamaktadır. Zeminde, 5'er cm. yüksekliğinde üç kademeli bir kaide üzerinden başlayarak, mihrabı dıştan çevreleyen 0.29 m genişliğindeki düz bordür kuşağının üzerinde taş frizi uzanır. Frizin iki köşesine yine üç kademe halinde yükselen kaidelere oturtulmuş birer âlem yerleştirilmiştir (89. Res.). Dış bordürden sonra yaklaşık 0.05 m. içeriye doğru çöktürilmiş, 0.18 m. genişliğindeki ikinci bir bordür kuşağı mihrabı çevreler. Bu bordürün yüzeyinde; baskı tekniğinde, kabartma olarak yazılmış "kelime-i tevhid" ve "sene H.1293" (M. 1876) şeklindeki hüsn-ü hat, altı defa tekrar etmektedir (90. Res.).

Yuvarlak plânlı mihrap nişinin, yarım kubbe formulu kavsarası önünde, dilimlendirilmiş kemer şeklinde bir alçı perde yer almaktadır. Alçı perdenin kemer köşeliklerine, ajur tekniğinde yapılmış altı kollu yıldızlar yerleştirilmiştir (90. Res.).

Alçı mihrapta; profilî taç frizinin iki ucunda birer âlem ile kavsara önündeki alçı perdenin üçgen köşeliklerine yerleştirilmiş, altı kollu birer yıldız yer almaktadır. Niş yüzeyinde, bugün yağlı boyayla yenilenmiş olarak karşımıza çıkan perde motifi, geç dönem Osmanlı mimarisinde örneklerine çok rastladığımız bir “ampir dönem” süsleme ögesidir (89. Res.). Mihrabı kuşatan kırmızı renkli iç bordürün, kabartma yazıları altın suyuyla renklendirilmiştir (90. Res.).

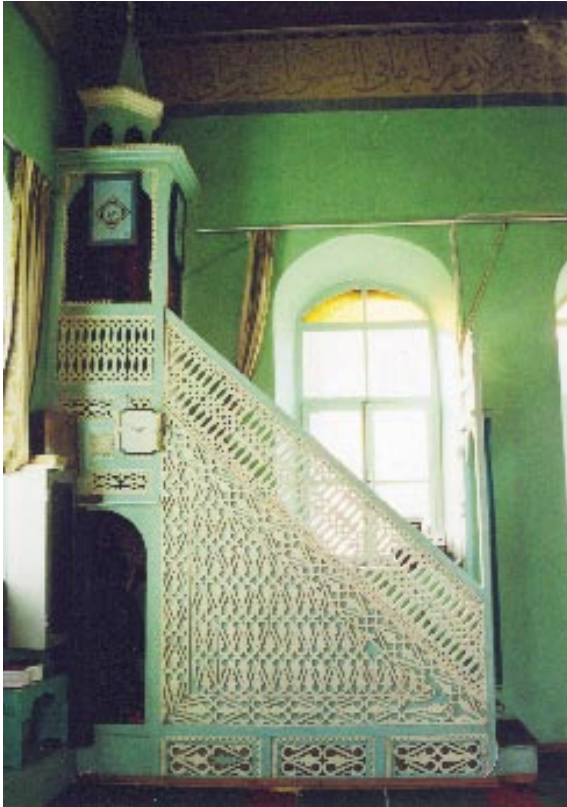
92. Resim: İncili Camii, minber

Minber, 0.75 m. x 2.75 m. ebatlarındaki kaide üzerinde, ahşaptan tek kanatlı olarak yapılmıştır. Minberde, bitkisel motifli ahşap parçaların kanat yüzeyine çakılmasıyla meydana getirilmiş süsleme kompozisyonları görülmektedir. Korkuluk, mahfil korkuluğuna benzer görünümündedir. Ancak burada farklı olarak, ortası boğumlu elips formulu birimlerin uç kısımları deliktir. Köşk kısmı, kare kesitli dikmelerin üzerinde, saçağı profilli bir üst tablaya oturtulmuş küçük sivri kemerli açıklıkların oluşturduğu altıgen kasnak ve poligonal külahlâ örtülüdür (92. Res.).

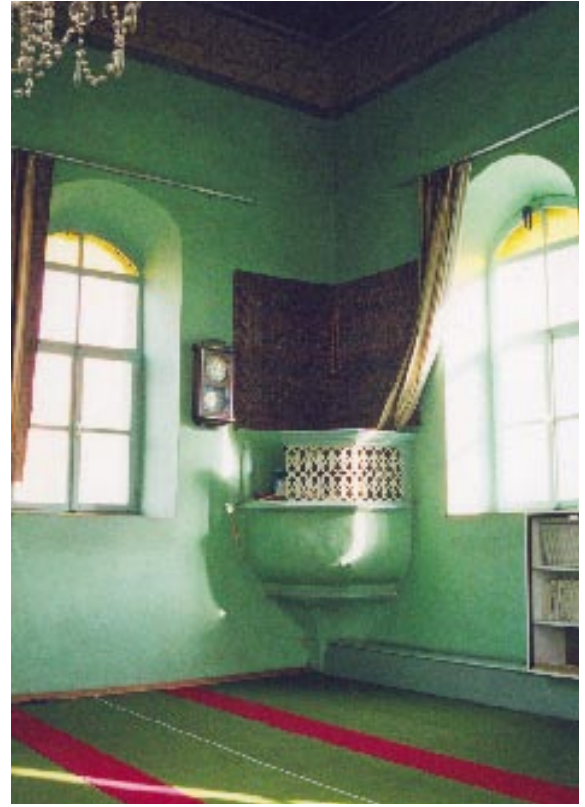
93. Resim: İncili Camii, vaaz kürsüsü

minberinde gördüğümüz, genellikle kadife kumaş zeminin üzerine aplike edilmiş ahşap süsleme kompozisyonlarına benzemektedir. Minber kapısının üzerinde, ajur tekniğinde yapılmış, istiridye kabuğu formu ahşap taç bulunmaktadır (84.Res.). Minber ve mahfilin ahşap korkulukları benzer geometrik formlar sergilerken, vaaz kürsüsü korkuluğunda, minber kanadında kullanılan spiraller görülmektedir (93. Res.).

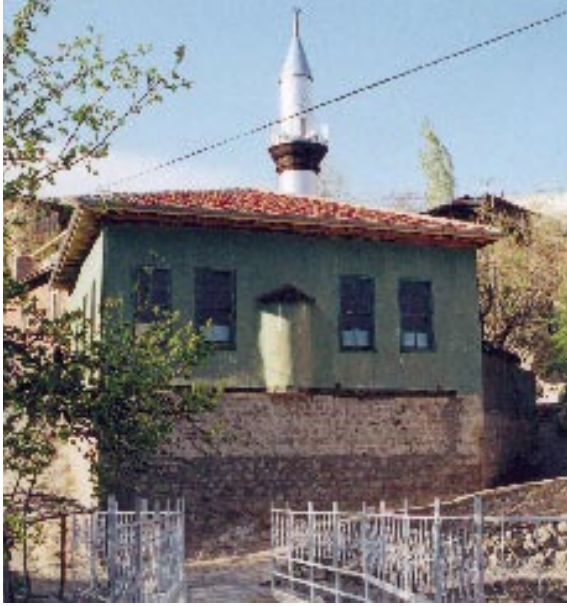
94. Resim: Karcıkaya Camii, güneyden genel görünüş

**Mimari:** Cami, güneye doğru sert eğimli bir arazi üzerinde inşa edilmiş, buna bağlı olarak güney cephesi oldukça yüksek tutulmuştur (94. Res.).

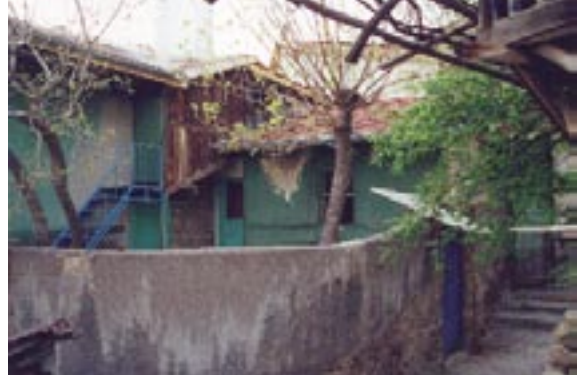
95. Resim: Karcıkaya Camii, avlu ve müştemilatından genel görünüş

Avlu, zemin platformunun doğuya doğru devam ettirilip, yaklaşık 1.20 m. yüksekliğinde taş duvarla çevrilmesinden meydana getirilmiş açık bir alandan ibarettir. Bu alan, caminin güneydoğu köşesinden başlayıp dışbükey bir kavisle kuzeydoğudaki müştemilata bağlanan çevre duvarıyla sınırlandırılmıştır. Avluya, kuzey

köşesindeki kapı açıklığından girilmektedir (95. Res.).

yatay ve düşey kayıtlı, giyotin tipindedir. Dış cepheler, kireç sıva üzerine yeşil renkte boyanarak, ahşap pervaz tahtalarıyla çevrelenmiştir. Yapının kuzeydoğusunda yer alan müstemilatında da benzer cephe özellikleri görülmektedir. 8.25 m. x 4.75 m. ölçülerindeki dikdörtgen bir oda şeklinde olan bu mekânın, avluya bakan güney cephesinin batı köşesinde açılmış tek kanatlı kapı ile kapının doğusunda dikdörtgen çerçeveli bir penceresi vardır (95.Res.). Müstemilatın avlu cephesine, abdest musluğu yerleştirilmiştir.

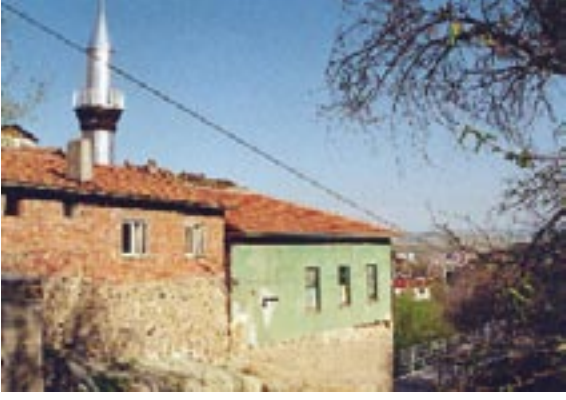
96. Resim: Karcıkaya Camii, kuzeybatıdan görünüş

Kuzey cephe, caminin arkasındaki başka bir yapı ile birleşiktir (96. Res.). Kuzey cephenin doğu köşesinde yer alan müstemilatın üzerine yerleştirilmiş ayrı bir ahşap odacığın içerisinden minareye çıkılmaktadır (13. Şek.).

Batı cephe, dere yatağının kenarında yükselmektedir. Cephenin güney köşesine yakın, dikdörtgen çerçeveli üç pencere açılmıştır. Arazinin sert eğimine bağlı olarak zemin platformunun güneye doğru yükselişi, batı cephe görünümüne de yansımaktadır (96. Res.).

Tek şerefeli minare, caminin kuzeydoğusunda yer almaktadır. Ahşap strüktürlü minarenin yuvarlak kesitli çekirdeği, kuzey sırt duvarı arkasında zemine oturtulmuştur. Düz saç levha ile kaplı olan kısa gövdeli minare, dış cepheden asma bir merdiven vasıtasıyla çıkışın sağlandığı, ahşap odacığın hemen üzerinde yükselir. Minare çıkışı da bu odacık içerisinde verilmiştir (95.Res.). Silindirik gövde üzerindeki tek şerefenin altı çokgen plânlı ve çıtakârı kaplamalıdır. Şerefe demir korkulukla çevrilmiştir. Daralarak devam eden peteğin üzerinde yine saç levhayla kaplı külâh bulunmaktadır (96. Res.).

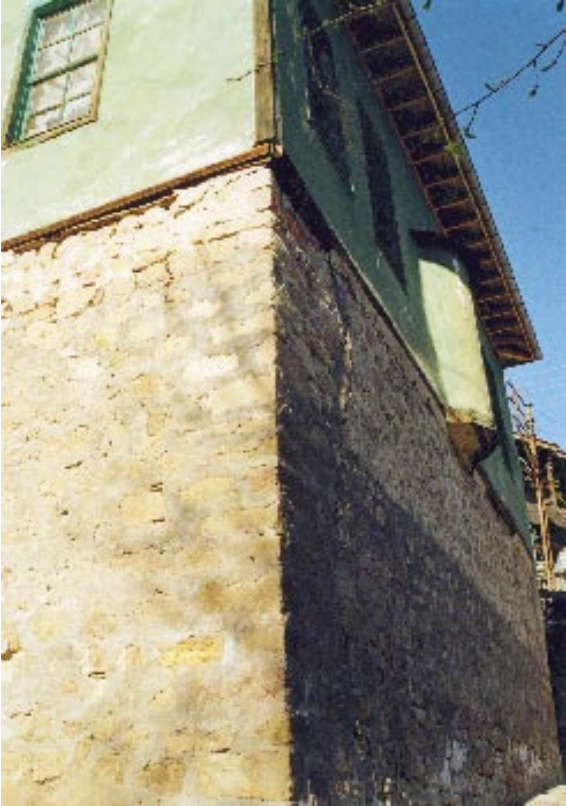
97. Resim: Karcıkaya Camii, güney cephe ve mihrap çıkması

Güney cephe, zemin platformunun üzerinde yüksek bir görünüm sergilemektedir. Mihrap nişi, yarım daire formunda dışarıya doğru taşırılmıştır. Kavsaranın üzeri yarım konik formulu olup, saç levhayla kaplıdır (97. Res.). Mihrap çıkmasının her iki yanında da dikdörtgen çerçeveli ikişer pencere açıklığı yer almaktadır (94. Res.). Zemin platformunun güneydoğu köşesi, yaklaşık 2.00 m. yüksekliğinde ve 0.30 m. genişliğinde bir pahla dönülmüştür. Pahlı yüzeyin üst kısmında, küçük ölçekli basit bir tromp şeklinde taş süsleme göze carpar (98. Res.).

Harimin üzerine oturduğu dolgu platformu çevreleyen istinat duvarları, köşelerde kaba yonu, diğer kısımlarda ise moloz taş örgülüdür (97. Res.). Zemin platformunun güneydoğu köşesindeki pahlı kenar kesme taşla dönülmüştür (98. Res.).

Dış cephelerin köşe ve etek kısımlarında ahşap pervaz kaplaması görülmektedir (97. Res.). Caminin iç döşeme ve tavan kaplamaları, mahfil

Güney cephe, yarım daire formu mihrap çıkıntısıyla hareketlendirilmiştir (97.Res.). Zemin platformunun güneydoğu köşesindeki pahlı kenarın üzerinde, tromp şeklinde bir mukarnas birimini anımsatan taş süsleme dikkat çeker (98. Res.).

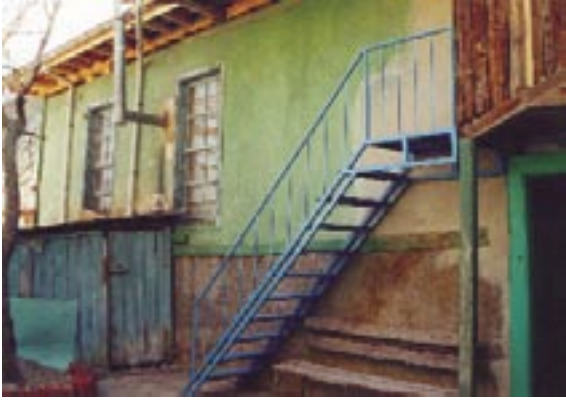
99. Resim: Karcıkaya Camii, doğu cephe

Doğu cephe, önündeki açık avluya bakmaktadır. Kuzey köşesindeki tek kanatlı ahşap kapıdan harime giriş verilmiştir. Cephenin güney köşesine yakın açılmış, dikdörtgen çerçeveli iki pencere bulunmaktadır. Cephe yüzeyine paralel tek yönlü kapalı bir asma merdivenle, kuzey sırt duvarı arkasında kalan, minare çıkışının yer aldığı odacığa ulaşılmaktadır. Söz konusu merdiven sahanlığına, mahfil katı seviyesinde tek kanatlı bir kapı açılmıştır. Asma merdiven günümüzde, demirden ek bir asma merdivenle avlu zeminine kadar indirilmiş ve bu sayede minare çıkışının yer aldığı kapalı ahşap odacığa harim dışından da çıkış sağlanmıştır (99. Res.).

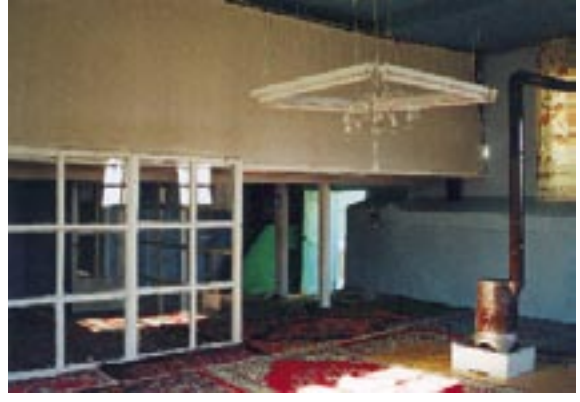
101. Resim: Karcıkaya Camii, mahfil

Harime, doğu cephenin kuzey köşesine yakın açılmış, 0.90 m. genişliğinde ve 2.00 m. yüksekliğindeki tek kanatlı kapıdan girilmektedir. Girişin önünde yer alan ve iç zemin kotundan 0.20 m. kadar düşürülmüş, 2.05 m. x 2.00 m.'lik kare bir alan, ayakkabılık olarak kullanılmaktadır. Doğu duvarı 1.40 m. yüksekliğe kadar taş örgülü ve 0.65 m. kalınlığında olup, duvarın üst kısmı hımış olarak devam ettirilmiştir. Pencereleler, daha ince olan hımış kısımda açılmıştır (101. Res.). Harim,

Mahfil, kuzey beden duvarına paralel ahşap strüktürlüdür. Mihraba paralel beş ahşap dikme ile arkada, orta kısmını destekleyen iki bağımsız dikme üzerine oturtulmuştur. Mahfile, harimin kuzeydoğu köşesindeki tek yönlü merdivenden çıkılır. Mahfilin doğu kenarındaki tek kanatlı kapı, minare çıkışının sağlandığı odacığa açılır. Günümüzde, mahfil katı döşemesinin altı, mihrap yönünde taşırılarak, camekânla bölünmüş ve harimin kuzeybatı köşesinde kışlık bir mekân oluşturulmuştur (101. Res.).

Caminin, güney, doğu ve batı yönlerdeki beden duvarları ahşap çatki kerpiç dolgu tekniğinde yapılmış, yaklaşık 0.20 m. kalınlığındaki hıms duvarlardır. Kuzeyde ise 0.75 m. kalınlığında kâğır bir duvar yer alır. Doğru beden duvarı, 0.85 m. kalınlığında ve zeminden yaklaşık 1.50 m. yüksekliğindeki taş duvarın üzerinde hıms olarak devam ettirilmiştir (13. Şek./101.– 102. Res.).

strüktürü ile pencere ve kapı kanatları ahşaptır. Pencere doğramaları giyotin tipinde olup, kapı kanatları masiftir (101.–102. Res.). Minber ve vaaz kürsüsü ahşaptan olan caminin mihrabında, kalıplama tekniğinde alçı malzeme kullanılmıştır (100. Res.).

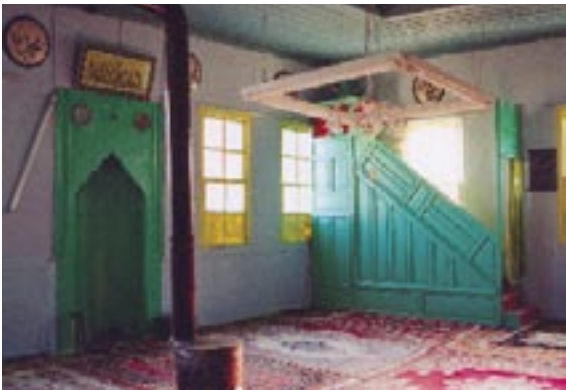
100. Resim: Karcıkaya Camii, mihrap ve minber

ortası yaklaşık 0.30 m. yukarıya doğru çöktürilmiş kuzey-güney doğrultusundaki düz çıtalı bir alanın etrafında, iç içe dikdörtgen çıtalı ahşap tavanla kaplıdır (100. Res.).

Mihrap, alçı malzemeden basit bir işçilikle yapılmış ve sonradan yeşil renkli yağlı boyayla boyanmıştır (100. Res.). 1.35 m. x 2.10 m. ebatlarındaki mihrabın yarım daire plânı nişi 0.50 m. derinliğindedir. Mihrabı, zeminin yaklaşık 1.00 m. yukarisından başlatılmış içbükey profilli kuşaklar çevrelemektedir. Kavsara boşluğu içerisinde geçirilmiş ahşap hatıl, iç kenarları dilimlendirilmiş alçı perdenin arkasında gizlenmiştir.

Ahşap minber, güneybatı köşede tek kanatlı olarak yer almaktadır. Üstü piramidal külâhla örtülü kürsünün alt kısmı dolap şeklinde değerlendirilmiştir. Minber kanadının yüzeyi yatay ve düşey formlarda tablalara ayrılmıştır (100.Res.).

İç mekânda, geometrik formlarda çıtalı tavan kaplaması ile yan kanat yüzeyi yatay ve düşey tablalara bölünmüş minber göze çarpar. Alçı mihrap, profilli kuşakları ve iç kenarları dilimlendirilmiş kavsara önü perdesiyle sade bir görünüm sergilemektedir (100. Res.).

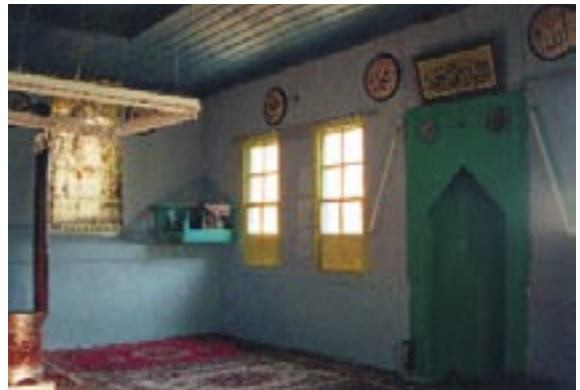
102. Resim: Karcıkaya Camii, vaaz kürsüsü

Güneydoğu köşede yer alan vaaz kürsüsü, doğu duvarının kalın tutulan alt kısmı üzerine oturtulmuştur. Ahşap kürsünün “L” şeklinde basit bir korkuluğu vardır. (102.Res.).

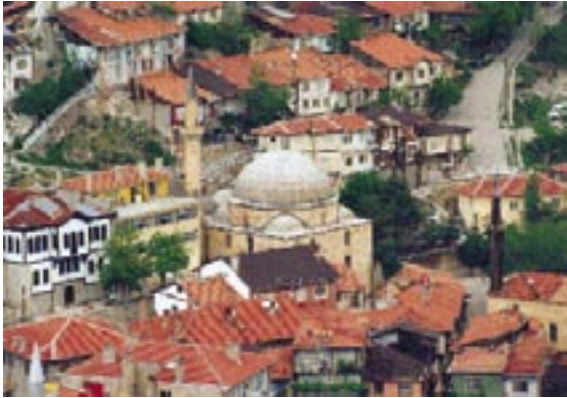
103. Resim: Kurşunlu Camii, genel görünüş

**Mimari:** Yapı, kuzeyden güneye doğru eğimli arazi üzerine, kuzeyde yaklaşık kubbe kasmağı seviyesindeki yüksek bir istinat duvarı ile teraslandırılmış alana yerleştirilmiştir (103. Res.). Arazi eğiminden faydalanılarak, caminin güney tarafında, küçük ölçekli, iki bodrum kat mekânı oluşturulmuştur<sup>139</sup> (104. Res.).

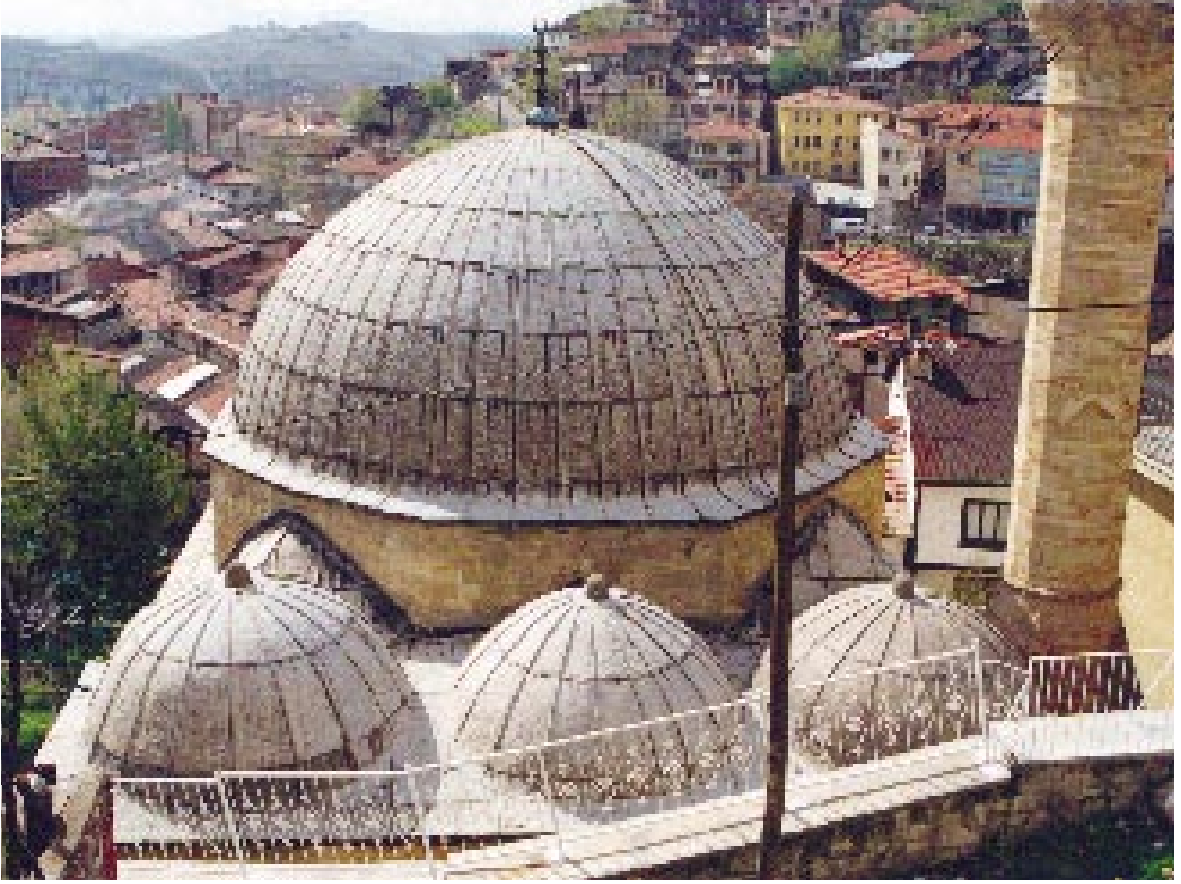
105. Resim: Kırşınlu Camii, üst örtüden genel görünüş

Dıştan dışı 16.00 m. x 15.45 m. ölçülerindeki kareye yakın dikdörtgen plânlı harimin önünde üç açıklıklı son cemaat mahalli bulunmaktadır (14.Şek). Son cemaat mahalli; üzeri üç kubbeyle örtülü, 15.30 m. genişliğinde ve 4.90 m. derinliğinde bir revak şeklindedir. Harim, sekizgen yüksek bir kasmağı oturtulmuş, yaklaşık 12.00 m. çapındaki kubbe ile örtülüdür (105.Res.). Harimin kuzeybatı köşesinde, tek şerefeli minare yükselmektedir (106. Res.).

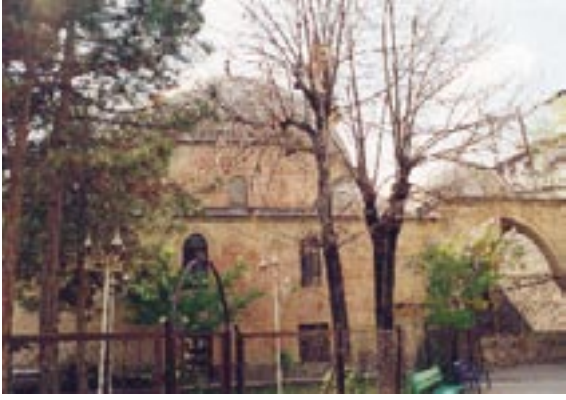
107. Resim: Kırşınlu Camii, doğu cephe

Doğu cephe, iki sıralı pencere düzenlemesine sahiptir. Alta, dikdörtgen çerçeveleri üzerinde sivri kemerli alınlıkları bulunan alt sıra pencereleri ile üstte sivri kemerli, üst sıra pencereleri yer almaktadır. Diğer cephelerde olduğu gibi doğu cephede de alt pencereler demir parmaklıklı, kasnak pencereleri ise sivri kemerli ve alçı şebekelidir. Harim, son cemaat mâhalli ve kasnak cepheleri üzerinden geçirilmiş içbükey profil silme

kuşağı, doğu cephe üzerinde de izlenmektedir (107.Res.).

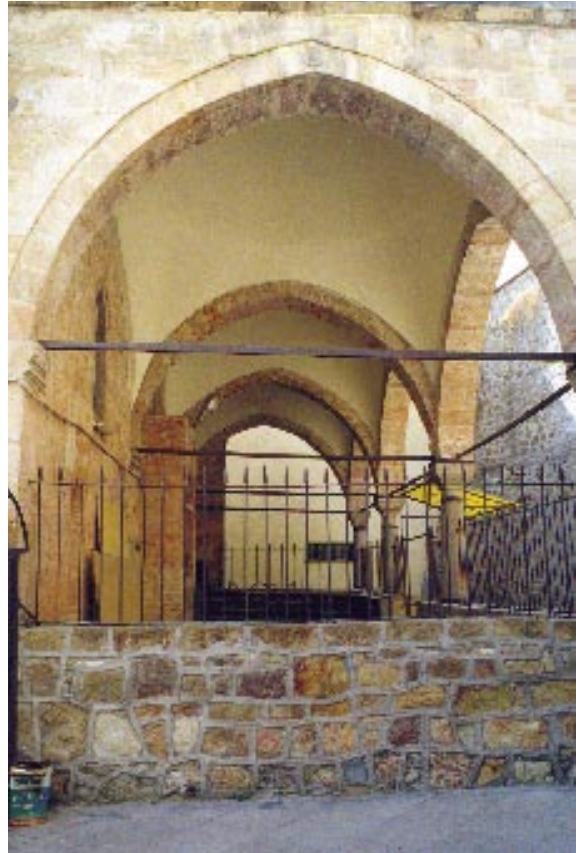
111. Resim: Kırşınlu Camii, son cemaat mahalli revağı

Son cemaat mahalli; önde dört sütunun, birbirlerine ve arkada beden duvarı içerisine alınmış ayaklara sivri kemerlerle bağlanmasıyla oluşturulan üç ünitenin, farklı yüksekliklerdeki kubbelerle örtülmesinden meydana gelmiştir. Kubbe geçişlerinde pandantif kullanılmıştır (111.Res.). Yuvarlak kesitli, kısa gövdeli sütunlar yüksek kaideler üzerine oturtulmuşlardır. Köşelerde yer alan sütunların baklava dilimli başlıkları varken, ortadaki sütunlarda dört köşesi

kalması sebebiyle burada iki basamaklı bir iniş merdiveni oluşturulmuştur. Son cemaat mahalli açıklıkları, giriş bölümü dışında üç yönden, yaklaşık 1.00 m. yüksekliğinde, moloz taş örgülü bir duvarla çevrilidir (111. Res.).

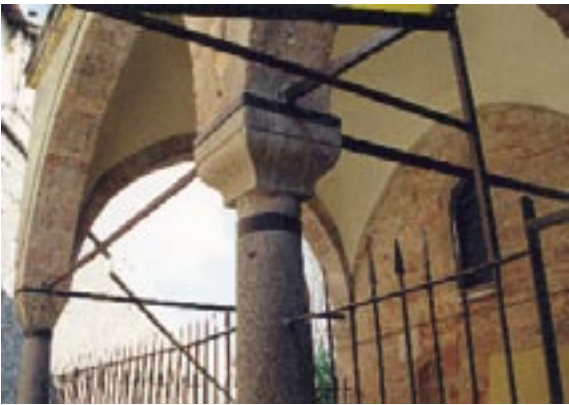
113. Resim: Kurşunlu Camii, son cemaat mahalli sütun ve demir aksamları

içbükey ve dışbükey hatlara sahip, kare tabanlı başlıklar kullanılmıştır. Sütun gövdelerinin başlık ve kaide ile birleşen kısımlarında demir bilezikler yer alır. Başlık ve kemer birleşimlerinde yine demir bilezikler kullanılmıştır. Kemer açıklıkları da gergi demirleriyle desteklenmiştir (113.Res.). Son cemaat mahalli, harimden 0.40 m. kadar daha yüksek tutulmuştur (107. Res.). Orta açıklıktan son cemaat mahalline giriş verilmiş ve iç zemin kotunun bahçe zemininden yaklaşık 0.45 m. düşük

birer rozet yerleştirilmiştir. Revağın doğu ve batı köşelerindeki sütunlar, baklava dilimli başlıklara sahiptir (113. Res.). Giriş kapısının iki yanındaki mihrabiyelerin küçük sivri kemerli, dört kenarlı kavsara boşlukları içerisinde bir sıra mukarnas benzeri kabartma görülmektedir. Mihrabiyelerin iç tezyinatı simetrik değildir. Doğudaki mihrabiyenin kavsara eteğindeki küçük teget kemerciklerin altına birer adet rozet yerleştirilmişken (117. Res.), batıdaki mihrabiyenin yalnızca kavsara kısmında, mukarnası andıran dört birimli, kısa bir kabartma dizisi mevcuttur (118. Res.).

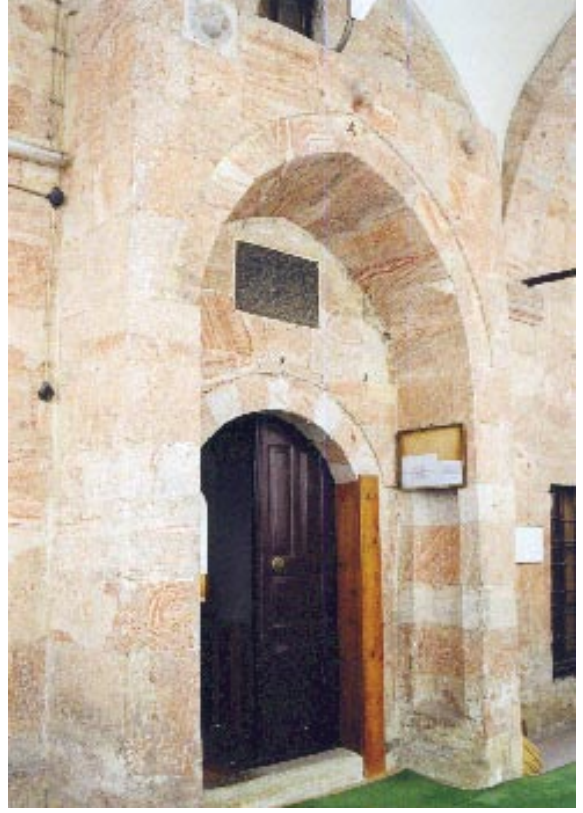
114. Resim: Kurşunlu Camii, giriş kapısı

Harimin kuzey cephesi; ortada dışa taşırılmış cümle kapısı ile kapının iki yanında simetrik düzenlenmiş pencere ve mihrabiyelerle hareketlendirilmiştir (114.–115.Res.). Kapının doğu ve batısındaki dikdörtgen çerçeveli iki alt pencerenin, teğet kemerli alınlıkları vardır. Alt pencerelerin yanlarında, mihrabiyeler yer alır (115.Res.). Düz kemerli alt pencereler ile mihrabiyelerin arasında kalan alanların üzerine teğet kemerli, ince-uzun formulu üst pencereler açılmıştır. Giriş kapısının üzerinde yine teğet kemerli bir üst pencere bulunur.

Harime, duvar yüzeyinden 0.70 m. kadar dışa taşan, sivri kemerli bir kütleinin içerisine yerleştirilmiş yuvarlak kemerli, çift kanatlı kapı açıklığından girilmektedir. Cümle kapısının iç yüzeylerine birer mihrabiye ile kemerinin üzerine,

aynı hizada üç adet süslemesiz kabara yerleştirilmiştir (114., 116.–118. Res.). Kapı açıklığının üzerinde kitabe panosu yer alır (119.Res.). Son cemaat mahalli ile arasında yaklaşık 5.00 m. mesafe bulunan moloz taş örgülü, yüksek istinat duvarı kuzey cepheyi gölgede bırakır.

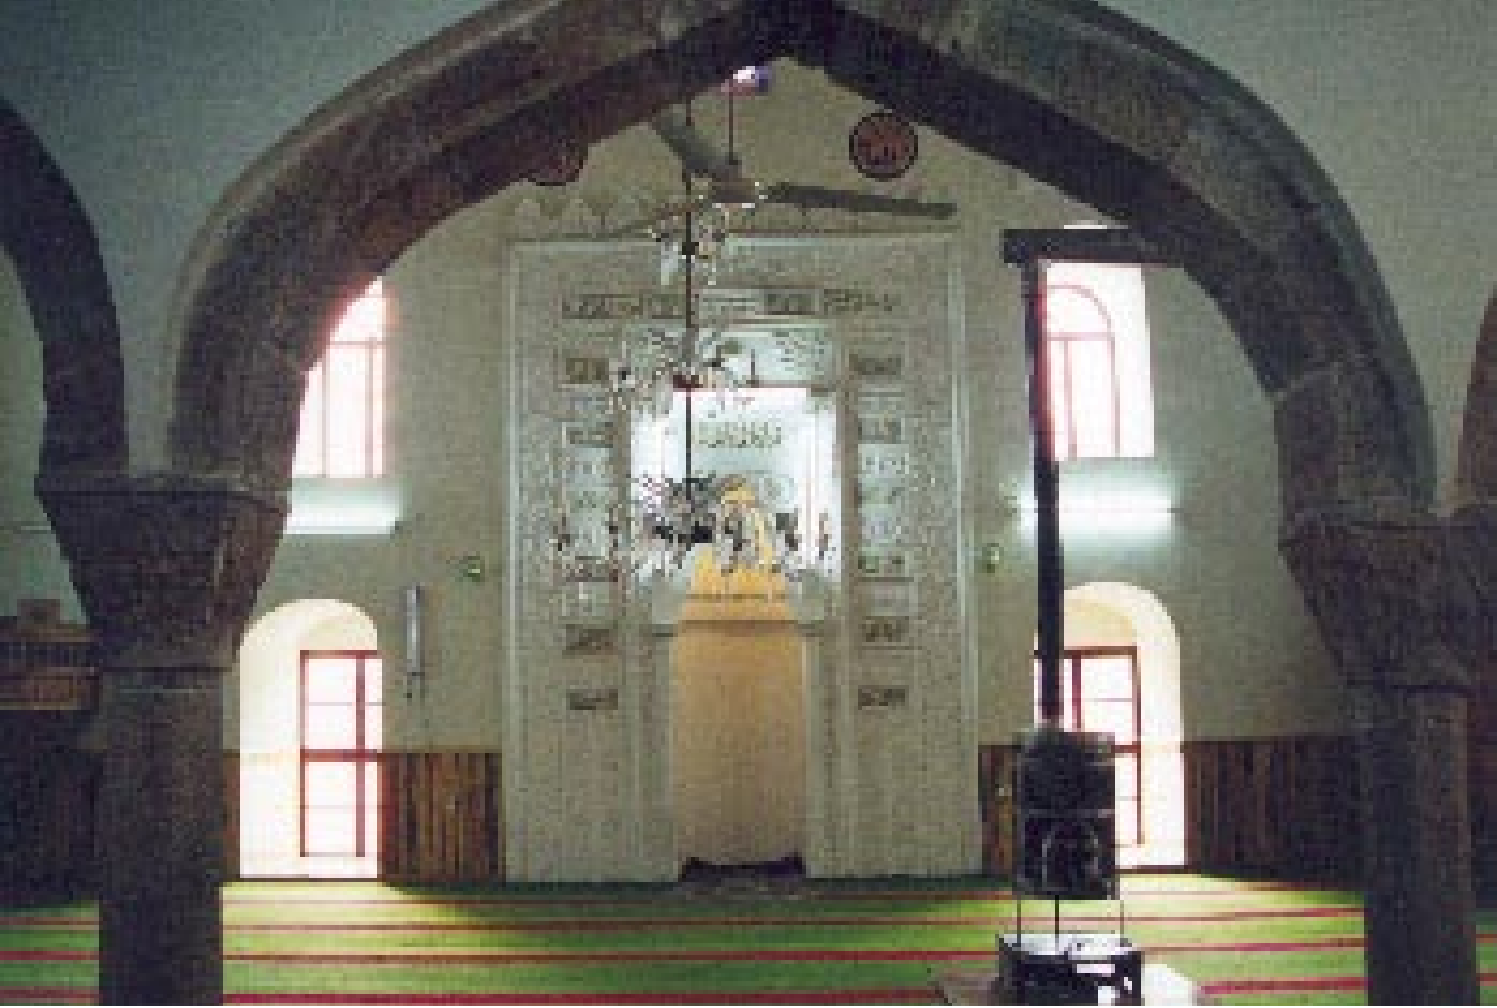
120. Resim: Kırşunlu Camii, harimden görüntü

Harim, iki sıralı pencereler ile bu pencere sıralarının orta hizasına denk gelen, teğet kemerli kasnak pencereleriyle aydınlatılmıştır (120.Res.). Pencereler, karşılıklı iki duvar arasında aynı akslarda açıldıklarından, plân üzerinde simetrik düzenleme gösterirler (14. Şek). Alt pencereler iç mekânda, yuvarlak kemerli nişler içerisinde yer alırlar. Dışta sivri kemerli olan üst pencereler de, içte yuvarlak kemerli açıklıklar içerisinde harimi aydınlatırlar (108., 120. Res.). Kasnak pencerelerinde renkli cam işçiliği görülmektedir. Beden duvarları, kuzey ve güneyde yaklaşık 1.80 m.; doğu ve batıda ise yaklaşık 1.60 m. kalınlığındadır. Dolayısıyla pencerelerden sağlanan ışığın, derin duvar kesitleri içerisinde kırılması, harime loş ve mistik bir atmosfer kazandırmıştır (120.–121. Res.).

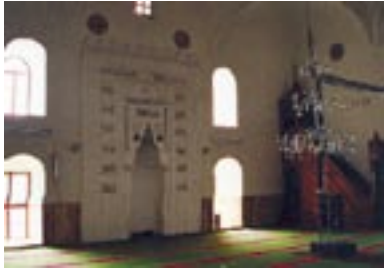
121. Resim: Kırşunlu Camii, mihrap ve minber

Mahfil döşemesi ahşaptandır. Caminin orijinal minberi, kürsüsü ve kapı-pencere kanatları günümüzde olduğu gibi, ilk haliyle de ahşap malzemedendir yapılmış olmalıdır (121., 124. Res.).

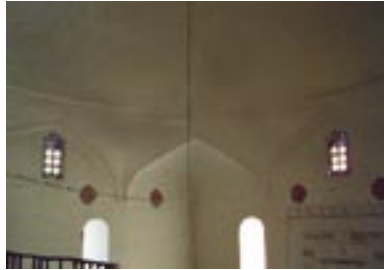
122. Resim: Kırşunlu Camii, kubbeye geçiş

Kubbeye geçişte yer alan teğet kemerli tromplar, düz kenarlara atılmış yine teğet formulu

tahtif kemerleriyle birbirlerine bağlanarak, sekizgen formlu kubbe kasnağını meydana getirirler (122.Res.). Üst örtüde süsleme görülmez. Yalnız kubbe merkezine, küçük bir pirinç rozet yerleştirilmiştir (123. Res.). Harim duvarları tamamen beyaz badanalı sıva tabakasıyla kaplıdır.

Kasnak pencerelerinde dışta alçı şebekeler ve içte renkli cam işçiliği görülmektedir (122.Res.). Daha önceki mihrabının da bugünkü gibi alçıdan yapıldığı söylenebilir.

Kasnak pencerelerinin renkli cam işçilikleri orijinal olmamakla birlikte, bugün geometrik ve yazı motifleri sergilerler (122. Res.). Alçı kalıplama tekniğiyle yenilenmiş mihrabı; dıştan, gülbezekler arasına hatâi motiflerin serpiştirildiği bir bordür kuşağı ile içten, iki iplik rûmi süslemeli bir başka bordür çevreler. Bu iki bordürün ortasında; altta kıvrık dal süslemeli iki ayrı kuşak halinde başlayıp, daha sonra bir yazı ve bir bitkisel pano sırası şeklinde devam eden bir başka süsleme kuşağı yer almaktadır. Kavsara, beş sıra halinde yükselen mukarnas benzeri basit bir sarkıt dolgusuna sahip olup, önündeki düz alçı perdenin üst köşelerine

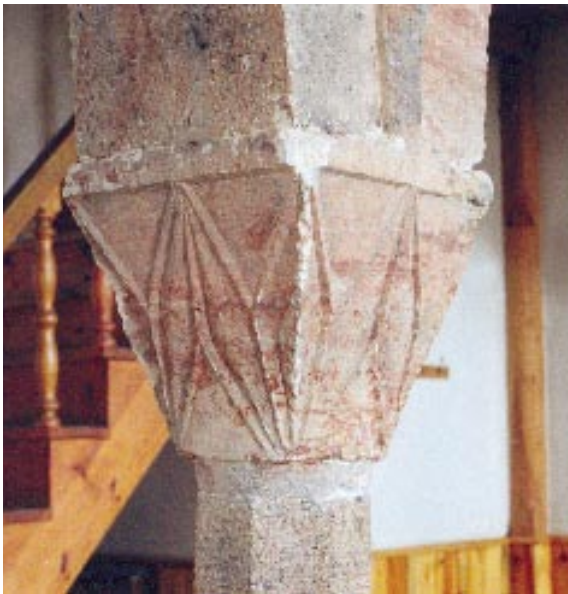
125. Resim: Kurşunlu Camii, mahfilin taş taşıyıcısından bir sütun başlığı

Mahfilin taşıyıcı sisteminde yer alan taş sütunlar, baklava dilimli başlıklara sahiptir (125.Res.). Düz kenarlarda iki, köşelerde birer olmak üzere toplam oniki baklava dilimi motifi köşe kenarlarından birbirleriyle birleşerek, başlık yüzeyini zikzak dizisi halinde kuşatmaktadır.

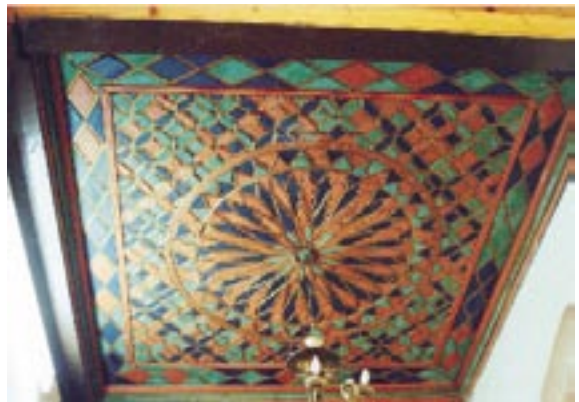
126. Resim: Kurşunlu Camii, mahfil döşemesi altında taklit künde-kari tekniğinde yapılmış ahşap tavan kaplaması

Harimde, giriş açıklığı üzerinde, mahfil döşemesinin “taklit künde-kari” tekniğinde yapılmış alt tavan kaplaması geometrik kompozisyonlu

ahşap süslemesiyle dikkat çekmektedir (126. Res.). Merkezde çok kollu bir yıldız, üçgenlerden oluşan bir çemberle sınırlandırılmış ve çevresi sekizgen geçme kompozisyonuyla kareye tamamlanmıştır. Bu kompozisyon dıştan, eşkenar dörtgen zinciri

ve aralarda karşılıklı üçgenlerden meydana gelen bir bordürle kuşatılmıştır. Ahşap tavan kaplaması onarımlarda yeniden renklendirilmiş ve künde-kari süslemeyi oluşturan geometrik parçalar yeşil, lacivert ve kırmızının tonlarında boyanmıştır.

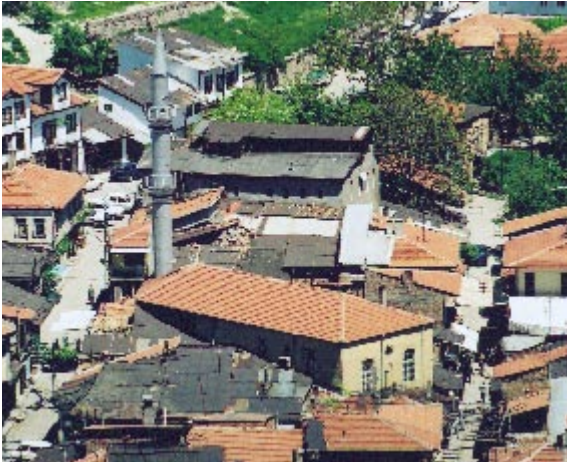
127. Resim: Tabakhane Camii, genel görünüş

**Mimari:** Cami, giriş cephesi hariç üç yönden beden duvarlarına bitişik dükkânlarla çevrilidir (127.Res.). Zaman içerisinde yetersiz kalan caminin kuzeyine kâgir olarak bugünkü ilave kısım yapılmıştır. İlk halinde, harimin önünde açık bir avlu olması muhtemeldir. Ancak sonradan gelişen sokak dokusuyla uyumlu hale getirilmek amacıyla caminin avlu kısmı kapatılarak, son cemaat mâhalline dönüştürülmüştür. İki şerefeli minarenin de, yapının kuzey yönde genişletilmesine müteakip, son cemaat mâhallinin kuzeybatı köşesine sonradan yerleştirildiği düşünülmektedir. Yapının kuzey yönde uzatılmasına, caminin kuzeybatısına bitişik vaziyetteki dükkân sırasının inşası sebep teşkil etmiş olmalıdır. Söz konusu sıra dükkânlar, iki sokağın kesiştiği yerde doksan derecelik bir iç köşe oluşturmaktadır. Dolayısıyla caminin bu köşe kenarını takip eden, bugünkü giriş cephesi düzenlemesi ile düz sokak çizgisinin devamı sağlanmıştır.

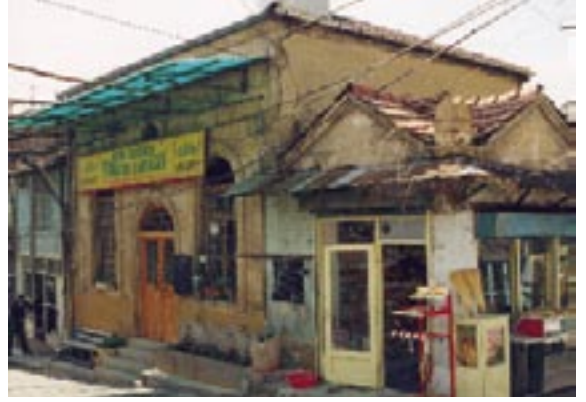
130. Resim: Tabakhane Camii, kuzeybatıdan cephe

Kâgir yapının beden duvarları ince derzli düzgün kesme taş bloklarla örülmüştür. Duvar örgüleri içerisinde bağlayıcı malzeme olarak kireç harcı kullanılmıştır (130. – 132. Res.).

Düz profilli saçak silmeleri, pencerelerin dışa çıkıntılı söveleri ve kilit taşı dışa taşırılmış kapı-pencere kemerleri taş malzemenin cephelerdeki dekoratif kullanımındır (130.– 132. Res.). Bugünkü kuzey cephesinde yer alan giriş kapısının yuvarlak kemerli sövesi, içbükey-dışbükey hatlarla profillendirilmiştir. Orijinal kuzey cephesindeki giriş kapısının etrafı, yine dışbükey profilli bir silme kuşağıyla çevrilidir (130., 136. Res.).

Cami, sokağa paralel yeni bir kuzey cephe düzenlemesiyle genişletilerek, önünde kapalı bir son cemaat mahalli oluşturulmuştur. İlave kuzey cephe, asıl cephe ile benzer görünümde olup yine kesme taş malzemeyle inşa edilmiştir (130. Res.). Yapının kesme taş örgülü cephe yüzeyleri çimento harcıyla sıvanmıştır. Üst örtünün, ilave kısımla birlikte ele alınarak yenilediği ve Marsilya tipi kiremitle kaplandığı görülmektedir (127. Res.). Çatının yağmur suyu tahliyesi, çinko oluklara bağlı plastik yağmur suyu iniş borularıyla sağlanmıştır. Doğu cephesi sonradan yırtılarak, çatı üzerinden soba bacası çıkarılmıştır. Minarenin dış kabuğu oluklu çinko levhalarla kaplanarak, çirkin bir görünüme kavuşturulmuştur. Giriş cephesinin etek kısmı seramik kaplı olup, kapının doğusuna abdest muslukları yerleştirilmiştir. Giriş cephesine, mavi eternit kaplı bir sundurma ile hemen altına tarihi yapıyla uyumsuz olan, büyük ebatlı bir renkli yazı panosu asılmıştır (130. Res.).

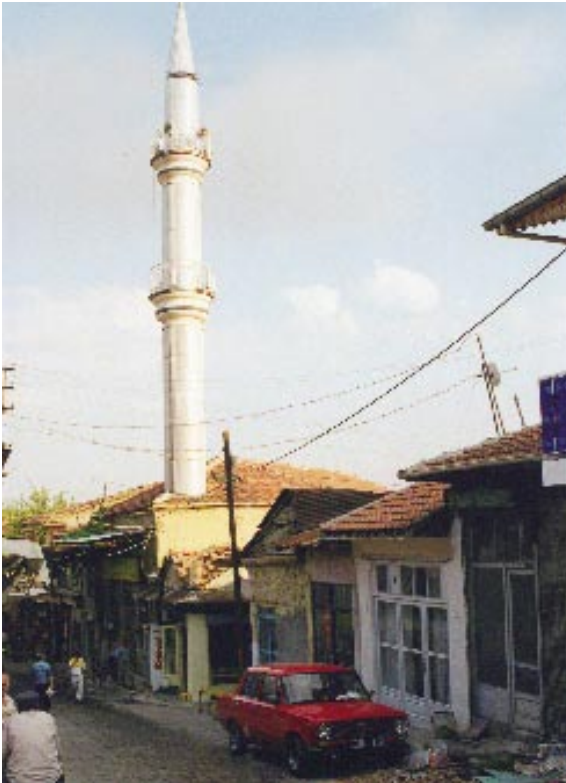
129. Resim: Tabakhane Camii, minare

Minare son cemaat mâhalli içerisinde, kuzeybatı köşede yükselmektedir (129.Res.). İki şerefeli minarenin en önemli özelliği, bazı selâtin camileri minarelerindeki gibi, her iki şerefesinin de ayrı çıkış merdivenlerinin olmasıdır. Minarenin yuvarlak kesitli ahşap çekirdeği, zeminde bir taş kaide üzerine oturtulmuştur (134.Res.). Oluklu çinko levhalarla kaplı minare gövdesi, mahfil

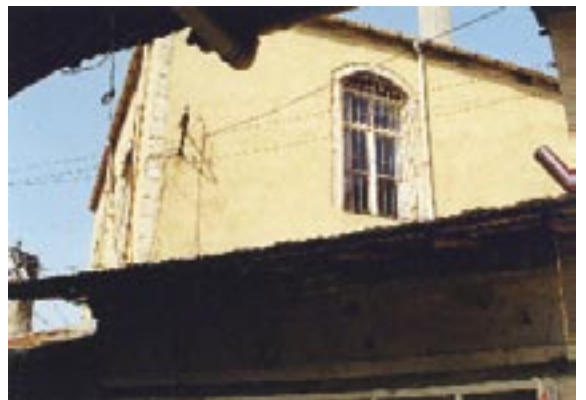
131. Resim: Tabakhane Camii, güneydoğudan görünüş

Harimin önüne sonradan eklenen düzensiz plânlı son cemaat mahalline ait doğu ve batı cepheler, kırık hatlı sağır ek duvarları halindedir (15. Şek). Doğü ve batı cepheler, bitişik dükkânlarla bağımsız silüetlerini kaybederek, ticari dokuyula bütünleştirilmişlerdir (130.–131. Res.). Harimin doğu cephesinde, güney köşeye yakın açılmış büyük bir pencere açıklığı vardır (131. Res.). Batı cephede

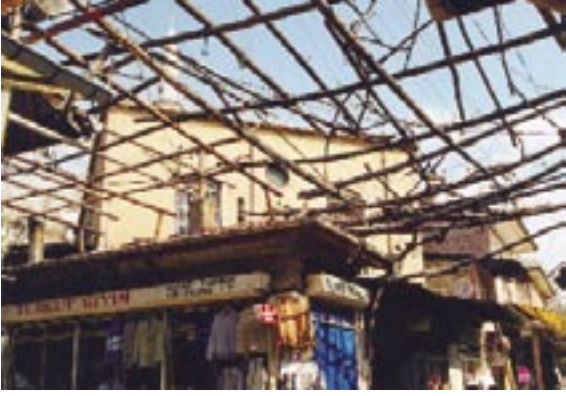
132. Resim: Tabakhane Camii, gineyden görünüŧ

Güney cephe, arazinin güneydoğu yönündeki meyilinden dolayı yüksek bir görünüm sergilemektedir. Bu cepheye sonradan bitleştirilen kâğır dükkânlar, caminin üzerinde yükseltildiğı düz platform şeklindeki zemin kısmının görünümünü kapatmıştır (132. Res.). Mihrabın iki yanına yerleştirilmiş yuvarlak kemerli, birer büyük pencere açıklığı ile mihrap üzerinde dairevi formulu bir tepe penceresi bulunmaktadır. Büyük pencereler yaklaşık 1.25 m. genişliğinde ve 2.55 m. kemer tepe yüksekliğine sahiptir. Dairevi formulu tepe penceresinin çapı yaklaşık 0.60 m.'dir.
