# BEYPAZARI'NDAKİ TÜRK DEVRİ YAPILARI

**Tolga Bozkurt**

### TURKISH PERIOD MONUMENTS IN BEYPAZARI

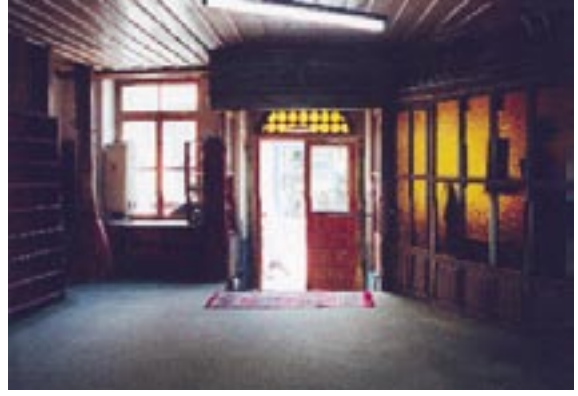
134. Resim: Tabakhane Camii,  
son cemaat mahalline giriŧ ve ahŧap minare çekirdeęi

bir ayakkabılıktan sonra gelen iki basamaklı bir merdivenle çıkmaktadır (134. Res.). Son cemaat mâhalli olarak kullanılan ön giriŧ mekânı, sokak çizgisine çekilmiŧ ilave giriŧ cephesi ile asıl giriŧ cephesi arasında kalan bölümün kapatılmasıyla meydana getirilmiŧtir. Asma katla birlikte, iki katlı olan ön mekânın üst katı, mahfilin geriye doęru devamı ŧeklinde deęerlendirilmiŧtir (135.–136. Res.). Son cemaat mahalli düz çıtalı ahŧap tavanla kaplıdır. Düzensiz bir plân ŧeması gösteren bu mekânın doęu duvarı iki, batı duvarı ise üç kenar teŧkil eder. Giriŧin doęusunda kalan kısım, yakın zaman içerisinde camekânla iki ayrı hacme bölünmüŧ ve bu iki oda cami görevlilerinin kullanımına tahsis edilmiŧtir. Kuzeybatı köŧede yer alan minare çekirdeęi, taŧ kaideye oturtulmuŧ bir ahŧap sütun görünümündedir (134. Res.).

Minare son cemaat mâhalli içerisinde, kuzeybatı köşede yükselmektedir (129.Res.). İki şerefeli minarenin en önemli özelliği, bazı selâtin camileri minarelerindeki gibi, her iki şerefesinin de ayrı çıkış merdivenlerinin olmasıdır. Minarenin yuvarlak kesitli ahşap çekirdeği, zeminde bir taş kaide üzerine oturtulmuştur (134.Res.). Oluklu çinko levhalarla kaplı minare gövdesi, mahfil

Son cemaat mâhallinin doğu kanadı, yakın zaman içerisinde camekânla bölünerek, burada küçük odalar oluşturulmuştur (134., 136. Res.). Beden duvarları içten alçı sıvalıdır. Mihrap, fabrikasyon Kütahya seramiğiyle kaplı yeni bir mihrapla değiştirilmiştir. Ahşap minber, vaaz kürsüsü ve kapı-pencere doğramaları yenidir<sup>149</sup> (139. Res.). Mahfil, mihrap yönünde mevcut döşemenin uzatılmasıyla, kuzeyde ise ilave kısmın üzerindeki asma katla genişletilmiştir (135., 141.Res.).

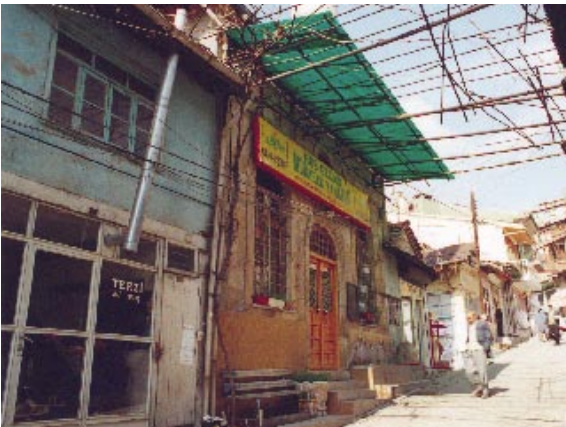
133. Resim: Tabakhane Camii, kuzey cephe

İlave kısmın kuzey cephesi, harimin kuzey cephesiyle benzer karakterde düzenlenmiŧtir (133.Res.). Orijinal giriŧ cephesi gibi düzgün kesme taŧla inŧa edilmiŧ olan bu cephenin de kemerli kapı ve pencere açıklıkları vardır. Cephenin ortasında, dört basamakla ulaŧılan, 1.50 m. geniŧlięi ve kemer tepe noktası yükseklięi 2.85 m. olan giriŧ kapısı yer almaktadır. Kapının yuvarlak kemerli dıŧ çerçevesi profilasyonludur. Kapının iki yanında, 1.25 m. geniŧlięinde ve kemer tepe noktasına kadar 2.55 m yükseklięinde, birer büyük pencere açılmıŧtır. Pencere söveleri hafif çıkıntılı olarak dıŧa yansıtılmıŧtır. Giriŧ kapısının üzerinde dairevi formlu tepe penceresi yer alır. Cephe üzerinde profilli saçak silmesi uzanmaktadır. Giriŧin batısındaki pencerenin alt yüzeyine yerleŧtirilmiŧ abdest muslukları ve cephe boyunca devam ettirilmiŧ seramik kaplama, yanlıŧ ve çirkin bir uygulama olarak dikkat çeker.

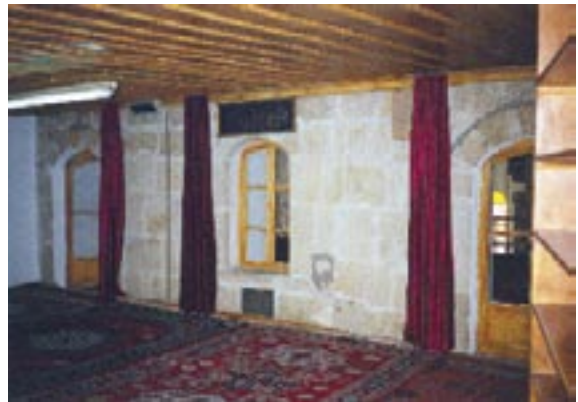
135. Resim: Tabakhane Camii,  
son cemaat mahalli üzerindeki asma kattan görünüŧ

kısmı, asma kat döşemesiyle kapandığından, bir kemer hattı mı yoksa düz bir kuşak mı olduğu görülememektedir (135.–136. Res.). Kapının iki yanında, iki sıra pencere düzenlemesi vardır. Altta ve üstte yaklaşık 0.95 m. genişliği ve 1.78 m. kemer tepe yüksekliği olan yuvarlak kemerli pencereler ile giriş kapısının üzerinde 0.76 m. genişliğinde ve tepe noktası yüksekliği 1.34 m. olan yuvarlak kemerli bir üst pencere açılmıştır. Hemen bu pencerenin altında kitabe panosu yer almaktadır (137.– 138.Res.). İki sıra pencerelerin taş örgülü

cemaat mâhalli üzerindeki asma kata geçiş, bir ara duvar konumuna getirilmiş orijinal giriş cephesinin büyük ebatlı üst sıra pencerelerinden sağlanmıştır (135. Res.). Düz çıtalı ahşap tavanla kaplı bu ek bölümde, bugün asma kat döşemesine gömük vaziyette yer alan, caminin orijinal giriş kapısı üzerindeki kitabesi mevcuttur. Ancak kitabenin en alt satırı üzerinden, süpürgelik çıtası geçirilmiştir (137.– 138. Res.).

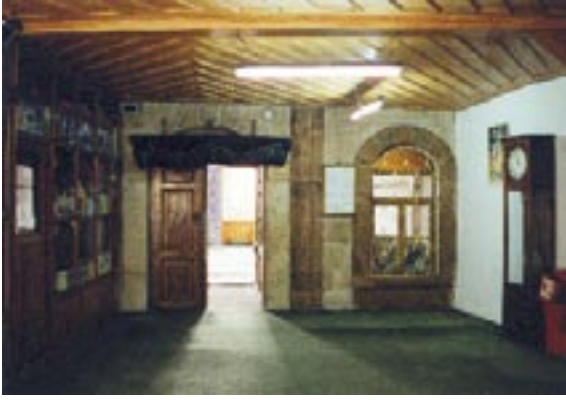
136. Resim: Tabakhane Camii,  
orijinal giriş cephesi ve harime giriş kapısı

Harimin basık kemerli giriŧ açıklıęı; içbükey profilli bir silme kuŧaęıyla hafifçe içeriye doęru çökertilmiŧ bir alanın içerisinde 1.54 m. geniŧlięinde ve kemer tepe noktasına kadar 2.40 m. yükseklięindedir (136. Res.). İki kanatlı kapı açıklıęını çevreleyen silme kuŧaęının üst

Düz profilli saçak silmeleri, pencerelerin dışa çıkıntılı söveleri ve kilit taşı dışa taşırılmış kapı-pencere kemerleri taş malzemenin cephelerdeki dekoratif kullanımındır (130.– 132. Res.). Bugünkü kuzey cephesinde yer alan giriş kapısının yuvarlak kemerli sövesi, içbükey-dışbükey hatlarla profillendirilmiştir. Orijinal kuzey cephesindeki giriş kapısının etrafı, yine dışbükey profilli bir silme kuşağıyla çevrilidir (130., 136. Res.).

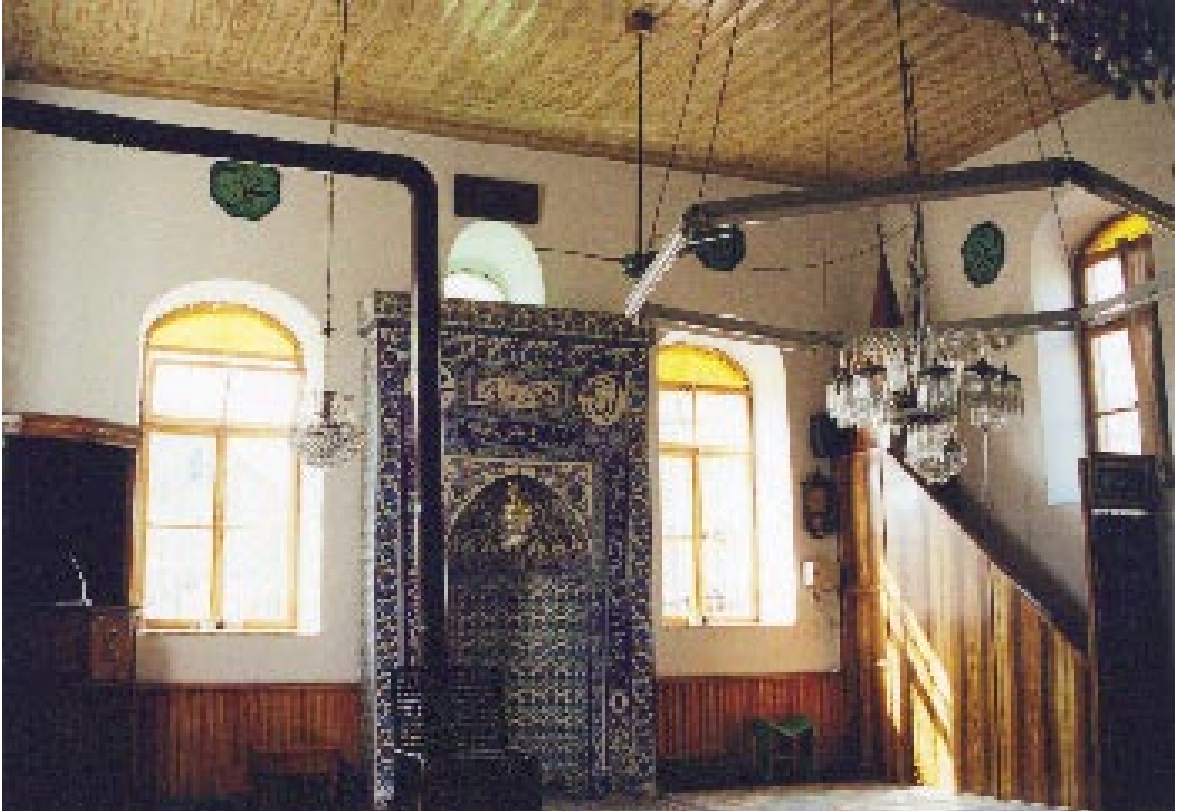
139. Resim: Tabakhane Camii, mihrap ve minber

Mihrap ve minber orijinal değildir. Bugünkü mihrap, fabrikasyon Kütahya seramiği ile kaplı ve harime nazaran oldukça büyük bir kütleyle sahiptir (139. Res.).

Formika kaplı, basit işçilikli minber, beden duvarına bitişik tek kanatlıdır. Vaaz kürsüsü yenidir (139. Res.).

Harim bol ışıklı, ferah ve küçük bir mekândır. Güney, doğu ve batı cephelerde yer alan büyük ebatlı pencere açıklıkları, yanlardan içe doğru çok hafif verrev yapılarak genişletilmişlerdir. Merkezinde, onikigen çerçeve içerisine alınmış semse motifli bir göbeği bulunan düz çıtalı ahşap tavan, harimle birlikte mahfil katını da kaplar (139.– 140. Res.).

Ahşap kırma çatı Marsilya tipi kiremitle aktarılmıştır (127. Res.). Minare ahşap malzemeyle inşa edilmiş ancak dış kabuğu sonradan oluklu çinko levhalarla kaplanmıştır. İç mekânda ahşap strüktürlü kat bölmeleri, tavan ve döşeme kaplamaları vardır. Bugün yenilenmiş olan kapı ve pencere doğramaları ile minber ve vaaz kürsüsü yine ahşap malzemeden yapılmıştır (139. – 142.Res.).

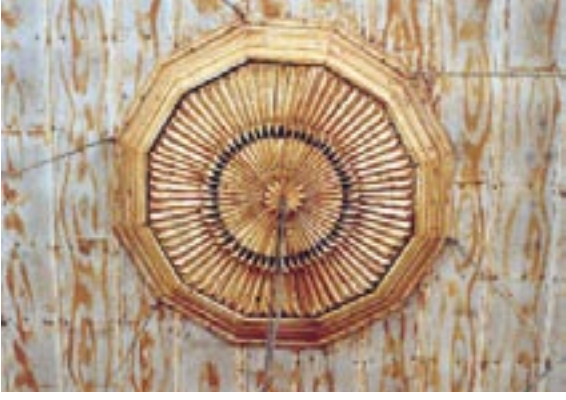
140. Resim: Tabakhane Camii, ahşap tavan göbeği

İç mekânda dikkati çeken en önemli süs ögesi, düz çıtalı ahşap tavanın ortasındaki tavan göbeğidir (140. Res.). Şemseyi andıran dairevi göbek, onikigen şekilli çerçeve içerisinde.

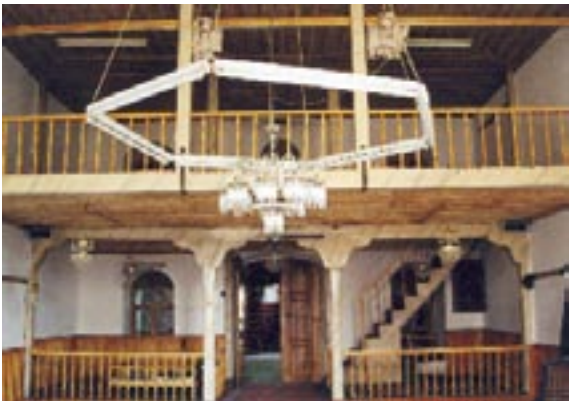
141. Resim: Tabakhane Camii, mahfil

Mahfil, önde ikisi bağımsız, diğer ikisi beden duvarına bitleştirilmiş dört, arkada ise giriş açıklığının yanlarında duvara bitleştirilen iki ahşap direk ile desteklenmiştir (141.Res.). Köşeleri pahlanmış kare kesitli ahşap direklerin üzerlerinde, “S” ve “C” kıvrımlı dekoratif yassı başlıklar görülmektedir. Mahfil döşemesinin altı, yan kısımlarda mihraba paralel düz çıtalı, ortada ise iç içe çakılmış eşkenar dörtgen çıtalı ahşap tavanlıdır. Mahfile, harimin kuzeydoğu köşesindeki onbir basamaklı merdivenden çıkılmaktadır. Mahfil sonradan, ahşaptan ek bir döşeme ile öne doğru uzatılmış ve altı düz çıtalı ahşap tavanla kaplanmıştır (142. Res.). Ahşap korkulukları basit işçiliklidir. Mahfilden son

Mahfili taşıyan ahşap direklerin barok karakterli yassı başlıkları, “S” ve “C” kıvrımlarına sahiptir (141. Res.). Mahfil döşemesinin altı, harime giriş kapısının üzerinde, iç içe eşkenar dörtgen çıtalı ahşap tavanla kaplıdır.

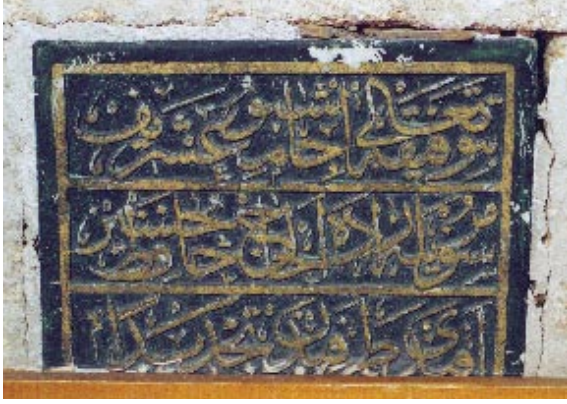
137. Resim: Tabakhane Camii, onarım kitabesi (günümüzde)

**Kitabe:** Yapının, orijinal giriş cephesi üzerinde yer alan ancak bugün son cemaat mahallinde, asma kat seviyesinde izlenebilen zarif sülüs yazılı, dört satırlık onarım kitabesi<sup>147</sup> şöyledir:

Bi tevfiği teâla iş bu cami-i şerif  
Söylemez Zâde El – hac Hafız Hüseyin  
Efendi tarafından tecdid[en]  
İnşâ ettirilmiştir Sene 1314

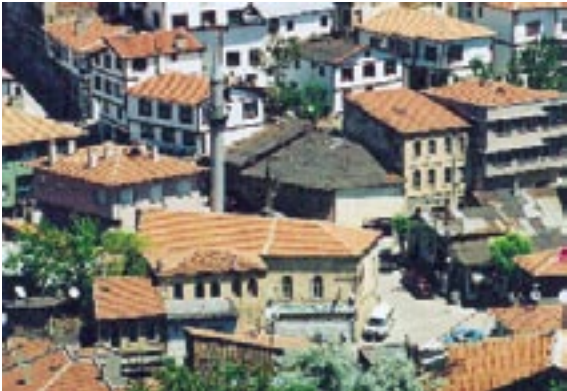
143. Resim: Yeni Camii, genel görünüş

Yapının güney ve batı cepheleri, pencere düzenlemeleri ve saçak friziyle benzer karakterli ve dış silüette ön plâna geçen cephelerdir (143.–144.Res.). Bu cephelerdeki yuvarlak kemerli pencereler, aynı kotlarda yer alan, 1.03 m. genişliğinde ve kemer tepe yüksekliği 2.25 m. olan büyük ebatlı açıklıklardır. Pencereler, cephe yüzeylerinde dışa çıkıntılı taş örgülere sahiptir. Üst kısımda sabit iki yatay kayıt ve alt kısımda yatayda ve düşeyde iki kayıta bölünmüş, iki kanatlı ahşap doğramaları vardır. Her iki cephenin üzerinde de, yaklaşık 0.50 m. aralıklarla devam eden, içbükey ve dışbükey hatlara sahip, profilli konsol dizisi şeklinde bir saçak silmesi görülmektedir (144. Res.). Söz konusu saçak; profilli bir saçak silmesinin, konsol ucu şeklinde eş parçalara bölünerek, belirli

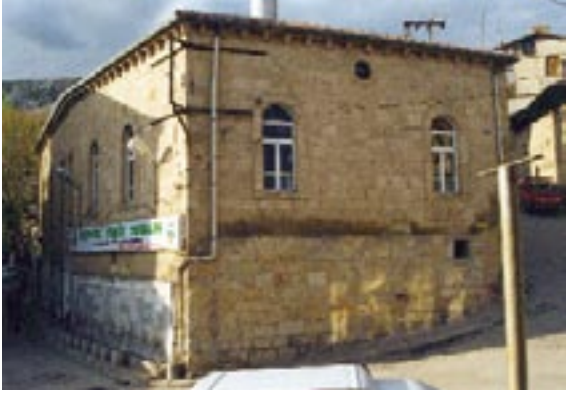
144. Resim: Yeni Camii, güneybatıdan görüntü

Kuzey cephesi moloz taş örgülüdür (145.Res.). Diğer cepheler düzgün kesme taş işçiliği sergiler (144. Res.). Taş örgüler içerisinde bağlayıcı malzeme olarak kireç harcı kullanılmıştır.

Yapıda kesme taş malzeme ile birlikte özellikle strüktür sistemlerinde ve beden duvarlarının köşe kenetlerinde demir malzeme kullanılmıştır. Alt kat dükkânlarının ön cepheleri üzerinden geçirilmiş kuşaklama kirişi dökme demirdendir. Batı cephenin kuzey ve güney köşelerinin üst kısımlarında görülen ve beden duvarı içerisinden geçirilerek taş örgüyü sağlamlaştırmaya yönelik kullanılan demir çubuklar ve bu çubuklara ait köşe kenetleri demir malzemenin yapılmıştır (144.–145. Res.).

Cephelerde, kesme taş malzemenin dekoratif kullanımıyla elde edilmiş, dış görünümü hareketlendirici mimari detaylara rastlanılır. Aralıklı konsol dizisi şeklinde güney ve batı cepheleri dolaşan saçak silmesi, dükkân açıklıkları üzerindeki tahfif kemerleri ve pencere sövelerinin cephe yüzeyinden çıkıntı yapan taş örgüleri, dış görünüme hareket kazandırır (144.–145. Res.).

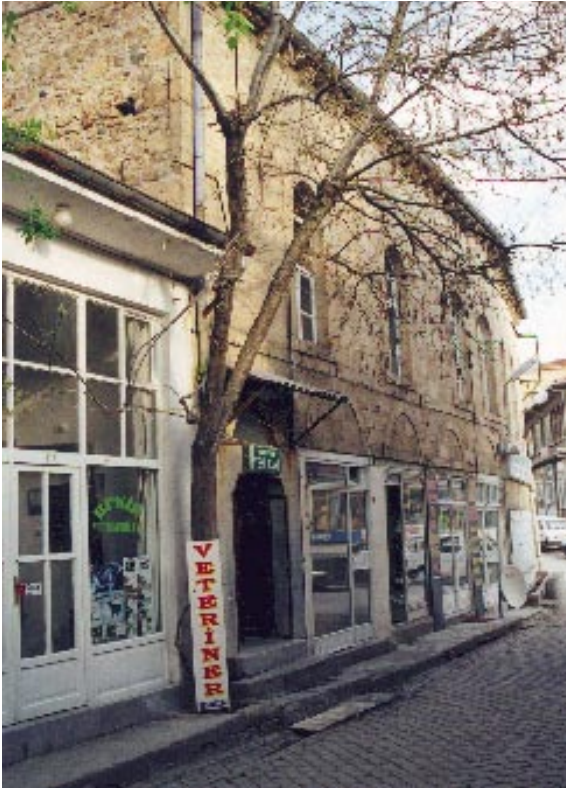
145. Resim: Yeni Camii, kuzeybatıdan görüntü

Kuzey cephesi sağırdır. Cephe, orta noktasına yakın bir yerden itibaren içe doğru kırılarak devam eder. Develik Sokak üzerinde yer alan komşu dükkân, kuzey cepheye yaklaşık zemin kat seviyesinde bitştirilmiştir (145. Res.). Dükkânın arkasında, Hoca Ahmet Yesevi Sokağına cepheli bir başka yapı, camiye bitişik olarak yer almaktadır.

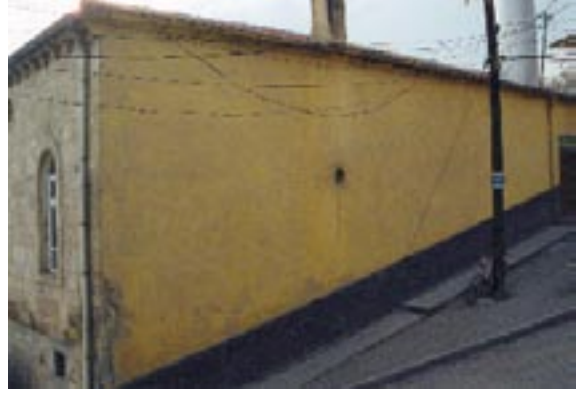
146. Resim: Yeni Camii, doğu cephe

Hoca Ahmet Yesevi Sokağı yokuşuna paralel doğrultudaki doğu cephenin kuzeye yakın köşesine, sonradan tâli bir giriş kapısı açılarak (Sokak No. 1), harime mahfil katı üzerinden giriş verilmiştir. Doğu cephe sonradan sıvanarak, sarı renkte boyanmıştır (146. Res.).

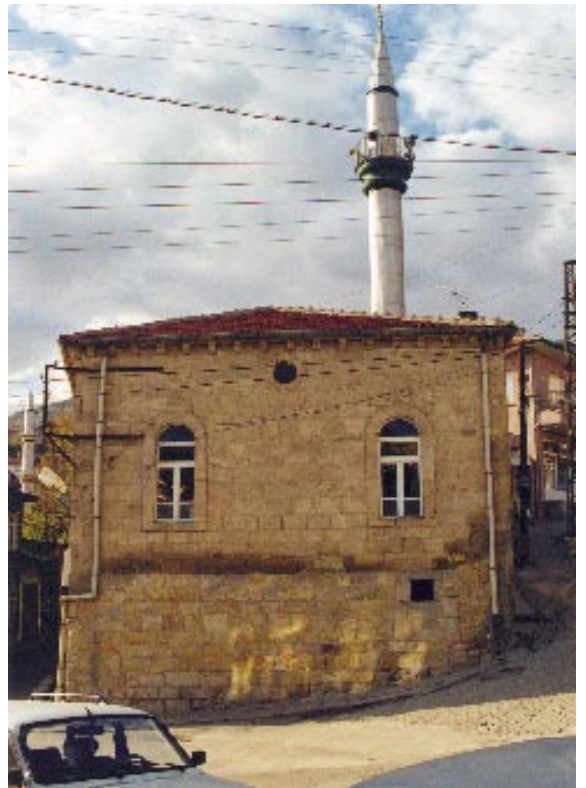
147. Resim: Yeni Camii, güneyden genel görüntü

Güney cephede, yanlarda yuvarlak kemerli iki pencere ile mihrap üzerinde dairevi formlu bir tepe penceresi açılmıştır. Cephenin doğu köşesine yakın tutulmuş, sarnıç gözetleme penceresi yer alır (147. Res.).

Ahşap minare kuzeydoğu köşede, yapı kütleleri içerisinden tek şerefeli olarak yükselmektedir. Alt kısmı tek boğumlu kuşak şeklinde olan şerefenin etrafı, demir korkulukla çevrilidir (147. Res.). Minareye çıkış mahfilden verilmiştir. Minare çekirdeği harimde, ahşap bir dolabın içerisinde gizlenmiştir (153. Res.).

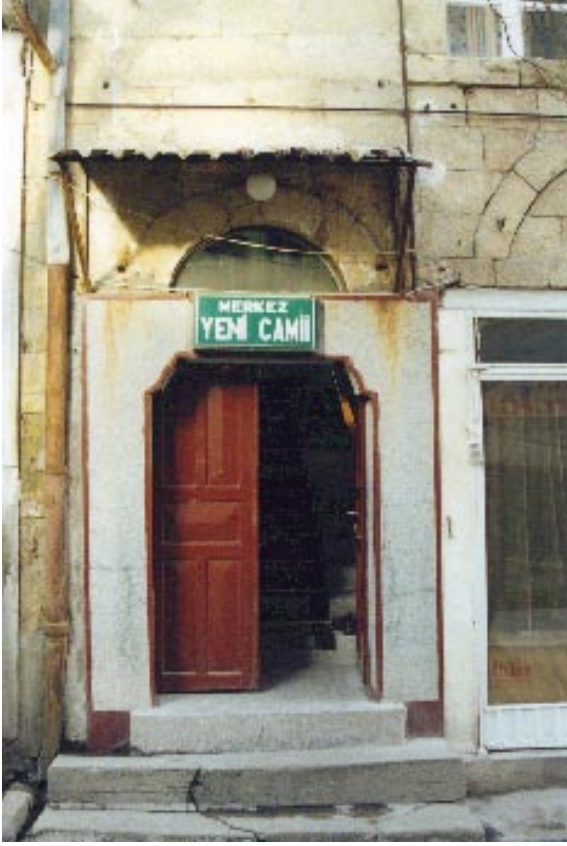
148. Resim: Yeni Camii, giriş kapısı

muslukları yerleştirilmiştir (144. Res.). Cephenin kuzey köşesinde, caminin ana giriş kapısı yer alır. Giriş kapısı, yuvarlak kemer gözünün üzengi hattı altında yer alan Bursa kemeri tipindeki kirişi ile birlikte basık bir görünüm arz eder (148.Res.). Batı cephede yuvarlak kemerli altı pencere açılmıştır. Eş büyüklükteki dört dükkân açıklığının üzerinden geçirilen demirden kuşaklama kirişi ve bunun üzerinde kurulan yuvarlak formlu tahfif kemerleriyle cephe hareketlendirilmiştir (145.Res.). Abdest musluklarının üzerinde, silik vaziyette bir çeşme kitabesi mevcuttur (149.–150.Res.).

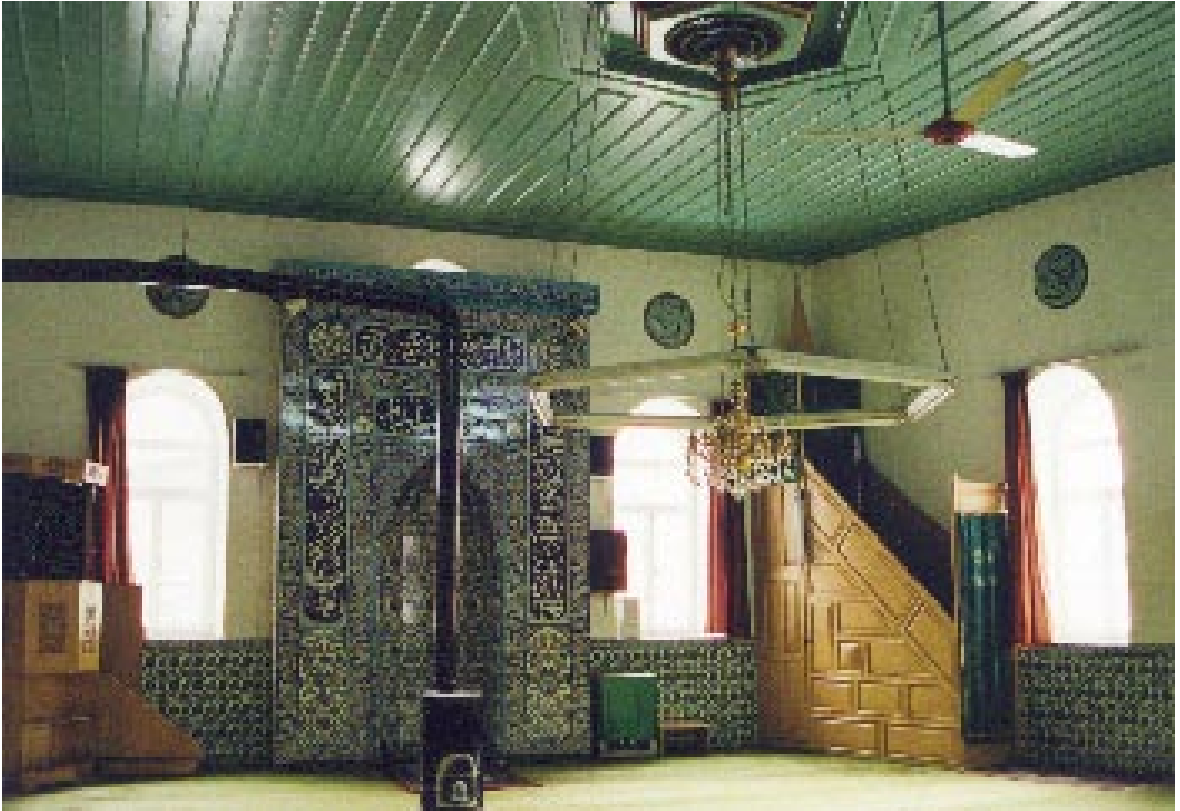
151. Resim: Yeni Camii, harimden görüntü

Mihrap, fabrikasyon çini seramiklerle tamamen yenilenmiş ve üzerindeki dairevi formlu tepe penceresini kapatacak şekilde büyütülmüştür (151. Res.).

Ahşap minber batı duvarına bitişiktir. Minberin yan aynalığı, yatay ve düşey formlarda tablolara ayrılmış olup, süslemesizdir. Minber sonradan yağlı boyayla boyanmıştır (151. Res.).

Güneydoğu köşede yer alan bugünkü vaaz kürsüsü yenidir (151. Res.).

göbek dekoru günümüzde değişik renklerde yağlı boyalıdır (151. – 152. Res.).

Kırma çatı ve minare ahşap strüktürlüdür. Pencere ve kapı doğramaları, tavan kaplaması, mahfil, minber, kürsü gibi diğer mimari elemanlar yine ahşap malzemenin yapılmıştır (151.–153.Res.).

Harimde, düz çıtalı ahşap tavanın göbek kompozisyonu dikkat çekmektedir. Merkezde altıgen bir alan oluşturulacak şekilde çöktürülmüş yüzeye yine altıgen şekilli bir yükselti oluşturularak marul göbek yerleştirilmiştir. Bu kompozisyon önce bir dış sırasıyla ve sonra iç içe iki altıgen biçiminde çakılmış çıtalı çerçeveye kuşatılmıştır (152.Res.). Minber aynalığı, yüzeyleri süslemesiz bırakılmış geometrik parçalar halinde düşey ve yatay tablalara ayrılmıştır (151. Res.).

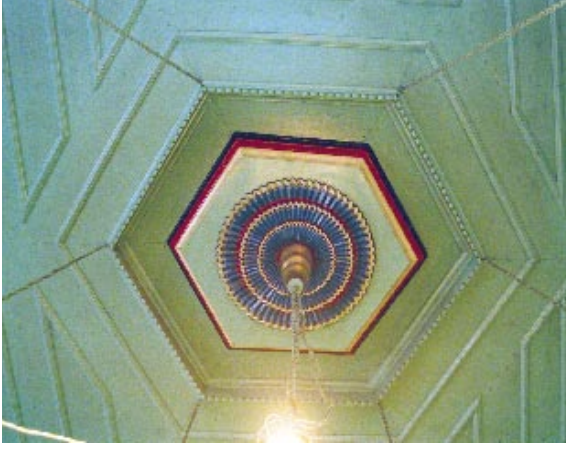
152. Resim: Yeni Camii, ahşap tavan göbeği

Harimin güney ve batı duvarlarındaki pencereler, yanlardan hafif verev yapılarak, içeriye doğru genişletilmişlerdir. Mahfil döşemesi, kuzey uçtaki iki pencereyi, kemer hattına yakın bir hizadan bölmektedir (153. Res.). Harimi kaplayan düz çıtalı ahşap tavanın merkezinde, altıgen çerçeve içerisine alınmış “marul göbek” ve göbeğin bulunduğu çöktürilmiş yüzeyi çevreleyen, iç içe çakılmış altıgen çıtalardan müteşekkil bir kompozisyon görülmektedir. Tavan kaplaması ve

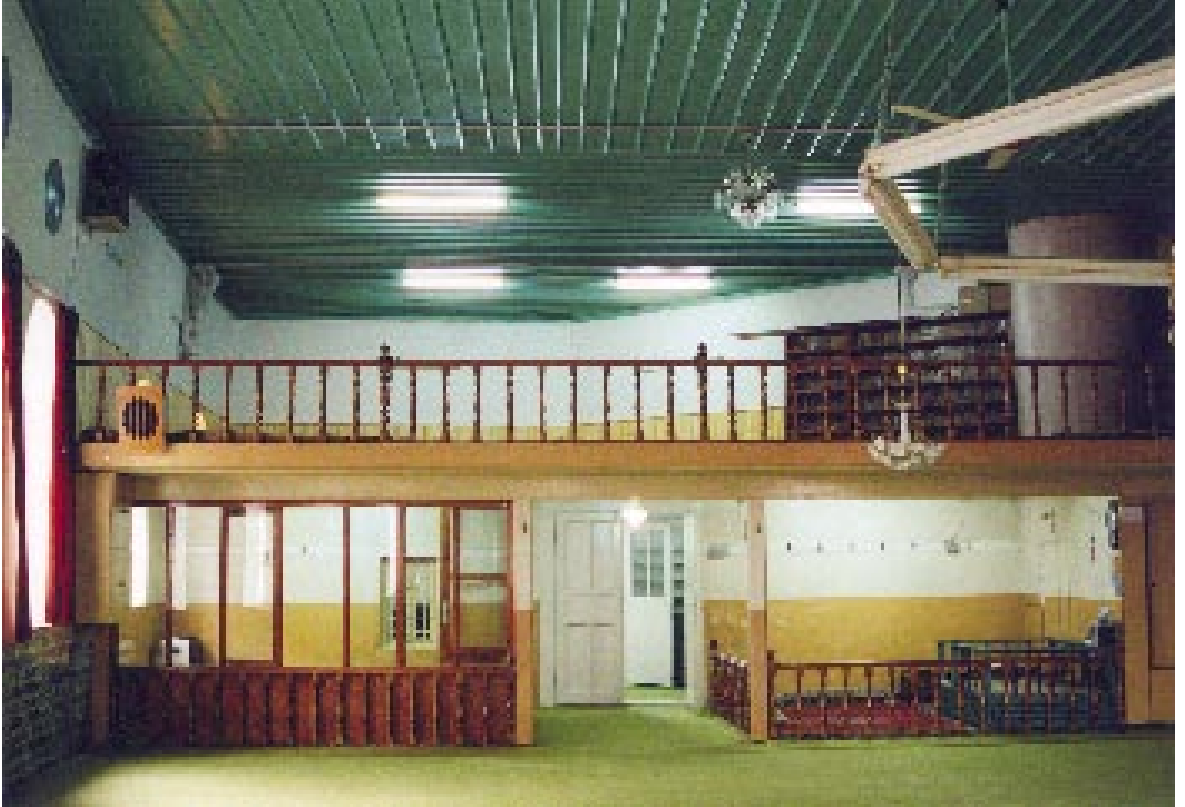
153. Resim: Yeni Camii, mahfil

Mahfil, harimin kuzeyinde kurulmuştur. Ahşap strüktürlü mahfile çıkış, doğu beden duvarına bitişik sekiz basamaklı merdivenle ve yine harim içerisinden verilmiştir. Mahfil korkulukları basit işçiliktir (153. Res.).

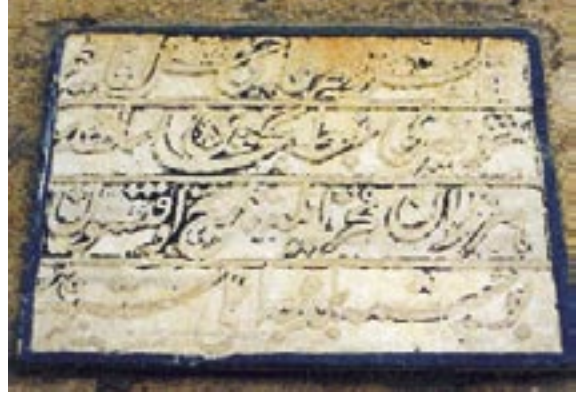
149. Resim: Yeni Camii, abdest musluklarına ait kitabe (günümüzde)

**Kitabe:** Caminin batı cephesinin güney kesimindeki abdest musluklarının üzerinde yer alan, 0.24 m. x 0.33 m. ebatlarındaki beyaz mermer pano üzerine, dört satırlık tâlik hatla yazılmış, aruz veznindeki kitabe şöyledir:

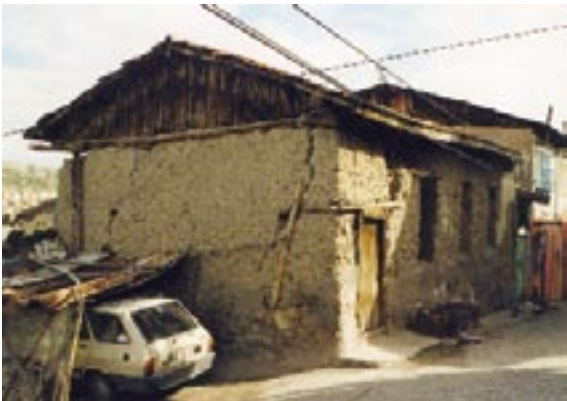
154. Resim: Beytepe Sokağı Mescidi, kuzeybatıdan görünüş

Kuzey cephe, sağır bir beden duvarı ve üzerinde yükselen beşik çatının ahşaptan üçgen alınlığıyla karşımıza çıkar. Cephenin doğu köşesine bitişik ahşap direk, dışarıya uzatılmış çatı kirişini taşımaktadır. Cephe önündeki boş alan, günümüzde tek arabalık

garaj haline dönüştürülerek, mescide bitişik, basit ve çirkin bir sundurmayla kapatılmıştır (154. Res.).

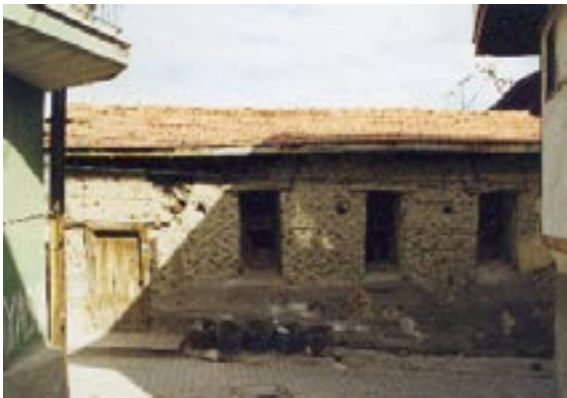
156. Resim: Beytepe Sokağı Mescidi, batı cephe

Yapının sıvası dökülmüş dış cepheleri, batı pencerelerinin yaklaşık alt söveleri seviyesine kadar olan etek kısımlarında moloz taş örgülü iken, yukarıda kerpiç örgüyle tamamlanmıştır. Moloz taş örgülü etek kısımları, sonradan çimento harçlı sıvayla basit bir şekilde onarılmıştır. Sıvası dökülmüş kerpiç örgüler içerisinde, kapı ve pencere açıklıkları üzerinden geçirilmiş ahşap hatıllar göze çarpar (156. Res.).

açıklıklarının üzerinde düz ahşap hatıllar ile alt kısımlarında aşağı eğimli söveler görülmektedir. Cephenin güney köşesinde, orijinal sıva tabakasına ait küçük bir parça mevcuttur (156.Res.).

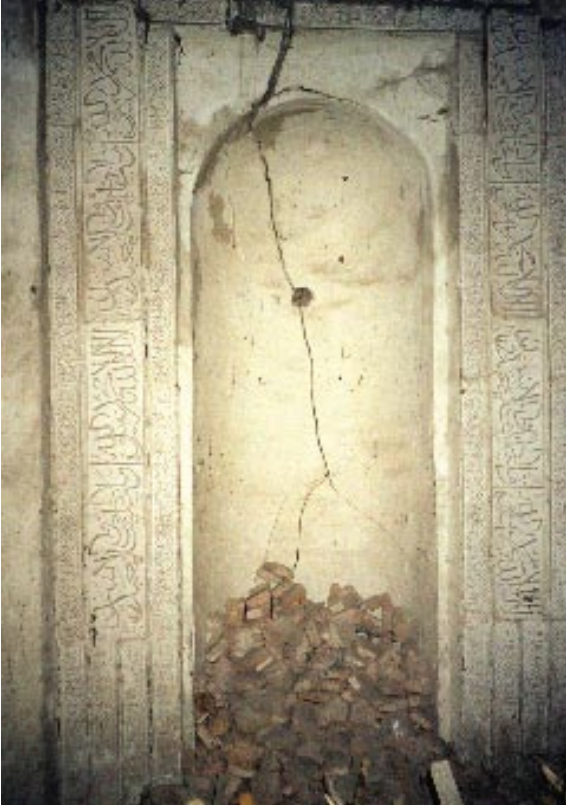
159. Resim: Beytepe Sokağı Mescidi, mihrap

Mihrap 1.80 m. genişliğinde ve 3.05 m. yüksekliğinde olup, alçı kalıplama tekniğindeki kütlesi beden duvarı yüzeyinden 0.10 m. kadar öne çıkıntı yapmaktadır. Mihrabın yaklaşık 0.50 m. derinliğe sahip yarım daire plânlı nişi üzerinde, yuvarlak kemerli kavsarası ile çevresinde yazı ve bitkisel süslemeli bordür kuşakları vardır (159.Res.).

Mihrabın zeminden dört şerit halinde başlayan bitkisel bordürlerinin ortadaki iki şeridi, “La ilahe illallah Muhammed en Resullullah”, “Vemâ halektun inse ve’l cinne İllâ liyabudun” şeklinde kelime-i tevhid ve Zariyat suresi 56. Ayet ile “sene 1304” olarak dört kez tekrarlayan, cel-i sülüs yazı kuşağına dönüşmektedir. Yazı kuşağının iki yanındaki bitkisel süslemeli şeritler ise, bir dalga çizgisi üzerinde bulunan spiral kıvrımlar içerisine alınmış lale motifleri ile bunların arasında yer alan birer stilize çiçekle devam ettirilmiş ve bitkisel şerit üzerine belirli aralıklarla çarkıfelek motifleri yerleştirilmiştir (159. Res.).

İç mekânda, duvar yüzeylerinde sıva olarak, mihrapta ise kalıplama tekniğinde alçı malzeme kullanılmıştır (157.–159.Res.).

**Süsleme:** Yapının dış cephelerinde herhangi bir süsleme unsuru görülmezken, harimde alçı kalıplama tekniğiyle yapılmış mihrabın, İmarek Camii mihrabıyla aynı kompozisyon özellikleri sergileyen yazı ve bitkisel kabartmalı bordür kuşakları dikkat çekmektedir.

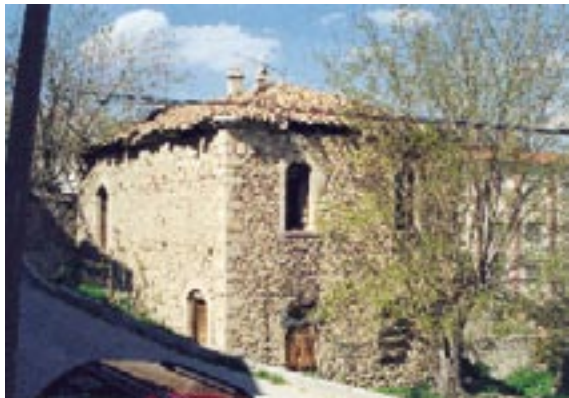
160. Resim: Cevizlerkaşı Sokağı Mescidi, genel görünüş

**Mimari:** Yapı, doğruya doğru alçalan eğimli arazinin, bir istinat duvarıyla teraslandırılmış yüksek kotu üzerindeki iki katlı olarak inşa edilmiştir (160., 163. Res.). Harim, zemin kat üzerinde, 10.55 m. x 7.35 m. ölçülerinde, mihrap yönünde dik uzanan dikdörtgen plânlıdır (18. Şek./160. Res.). Zemin katta, ortada iki ahşap direğe oturan kuzey-güney doğrultulu bir ana giriş ile bu ana girişe dik uzanan tâli girişlerin taşıdığı harim katı döşemesine ait ahşap strüktür izlenmektedir. Ayrı bir giriş kapısı bulunan zemin katın, Kur'an kursu veya mesken işleviyle kullanıldığı düşünülmektedir. Yapı, içten düz çatalı ahşap tavan, dışta ise iki omuzlu kırma çatıyla kaplıdır.

(167. Res.). İki omuzlu kırma çatı, oluklu kiremitle kaplanmıştır (160. Res.).

kısmen gömülü kalmıştır. Yapının özellikle güney beden duvarında derin çatlaklar meydana gelmiştir (160.Res.). Profilli saçak silmesine ait parçaların yer yer cephe üzerinden koparak yere düştüğü, orijinal çatı kaplamasının ise harap olduğu görülmektedir (160.–164. Res.). Mescidin, mahfil döşemesi ile birlikte, pencere kanatları gibi önemli ahşap mimari elemanları yok olmuştur (167.–168. Res.).

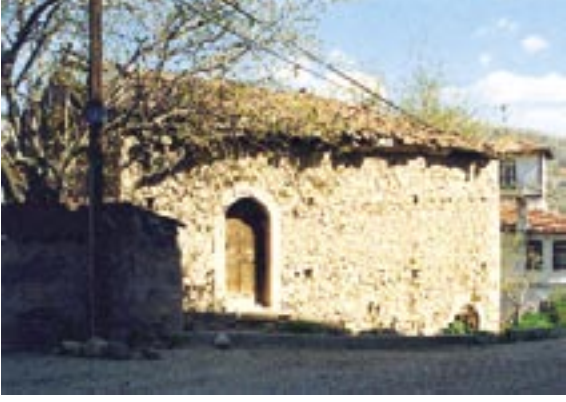
161. Resim: Cevizlerkaşı Sokağı Mescidi, kuzeybatıdan görünüş

Kuzey cephe, sağır bir beden duvar halinde olup, arkasında yer alan konutla saçak komşusudur (161. Res.).

Batı cephede, harim ve zemin kat mekânlarının yuvarlak kemerli, tek kanatlı giriş kapıları yer almaktadır (160.–161. Res.). Cephenin yukarısında, kuzey köşeye yakın açılmış kapı harimin (165. Res.); aşağıda, güney köşeye yakın açılmış kapı ise zemin kata ait giriş açıklıklarıdır.

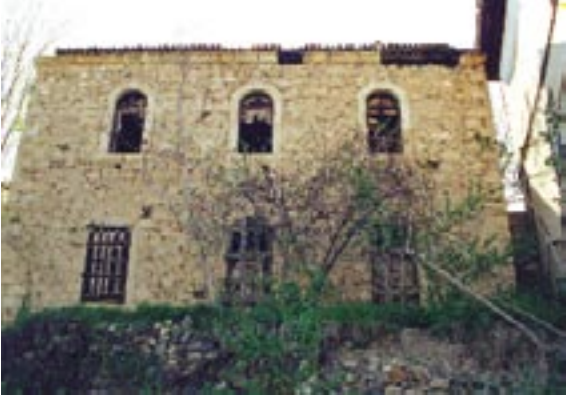
162. Resim: Cevizlerkaşı Sokağı Mescidi, doğu cephe

Doğu cephede, her iki kat için de aynı düşey eksenlerde açılmış, iki sıra halinde üçer adet yuvarlak kemerli pencere yer almaktadır (162. Res.).

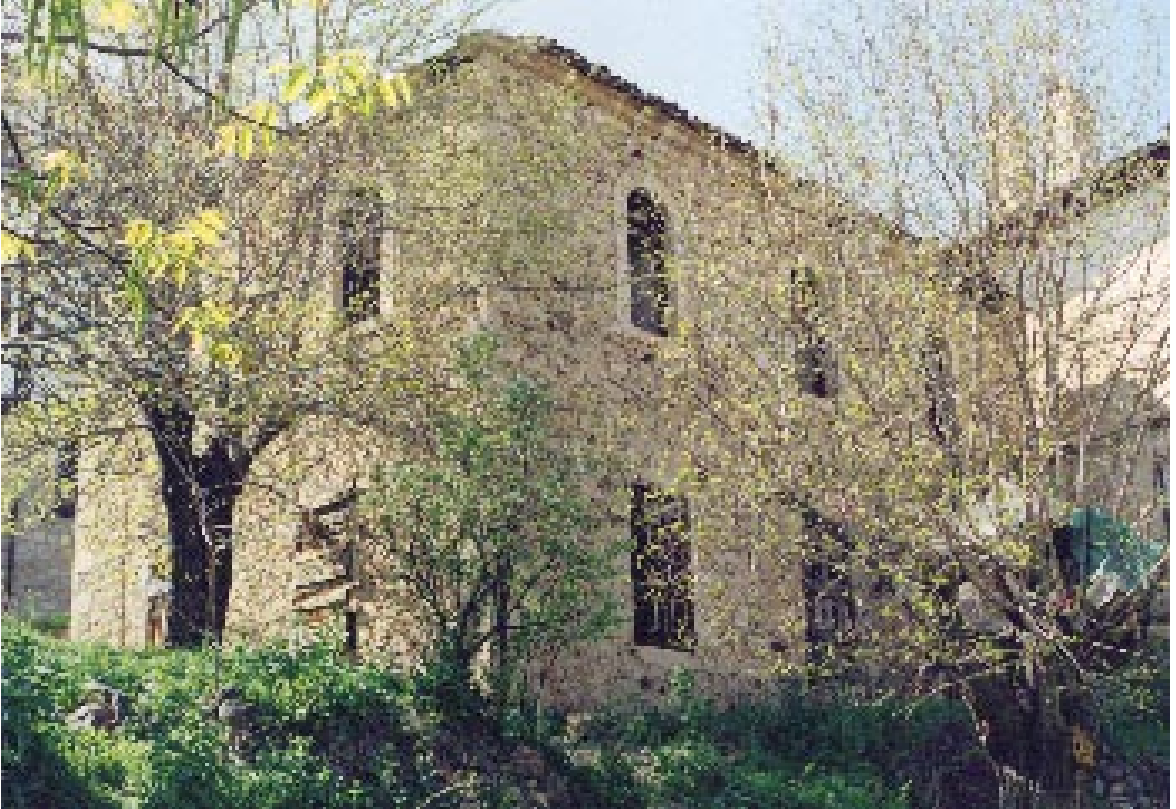
163. Resim: Cevizlerkaşı Sokağı Mescidi, güneydoğudan görünüş

Güney cephede; mihrap ekseninin her iki yanında, harime ve zemin kata açılan, iki sıra halinde toplam dört adet yuvarlak kemerli pencere bulunmaktadır (163.– 164. Res.). Zemin kata açılan doğudaki pencerenin altında, daire kesitli pişmiş topraktan bir künk çıkışı bulunur<sup>154</sup>.

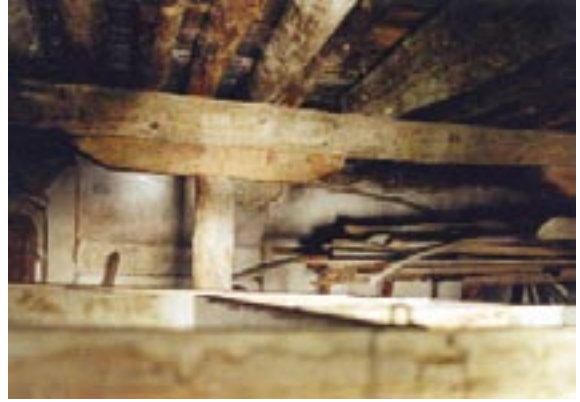
166. Resim: Cevizlerkaşı Sokağı Mescidi, ahşap döşeme strüktüründen görünüş

direk, üzerlerindeki ahşap yastıklara oturan harim katı döşemesine ait ana kirişi desteklemektedir (166.Res.). Zemin kat mekânın asıl kullanım şekli kesin olarak bilinmemekle birlikte, duvar yüzeyleri alçı sıvalı olup, kapı açıklığının sağında yer alan ahşap bir ayakkabılığa ait raf izleri dikkat çeker (166. Res.). Buna göre zemin katın, Kur'an kursu olarak kullanıldığı düşünülebilir.

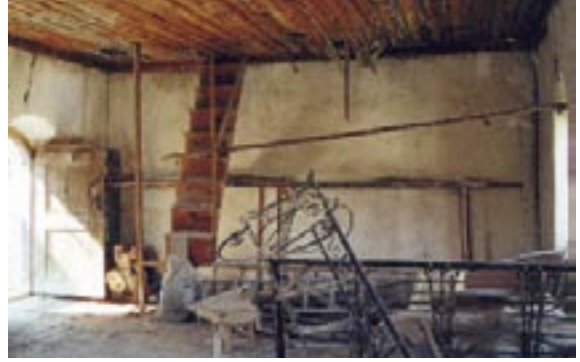
167. Resim: Cevizlerkaşı Sokağı Mescidi, harimin kuzey görünüşü ve mahfil kalıntıları

Harime, üst kısmı yuvarlak kemerli, 1.30 m. genişliğinde ve kemer tepe yüksekliği 2.13 m. olan ahşap tablalı bir kapıdan girilmektedir. Kapı kasası üzerindeki kemerin karın kısmı, ince ahşap çıtalarla dilimlendirilmiştir (167. Res.). Harimi aydınlatan toplam beş adet pencerenin, yatay ve düşey kayıtları bulunan ahşap doğramaları 0.90 m. genişliğinde ve 1.80 m. kemer tepe yüksekliğinde olup, yuvarlak kemerlerinin karın kısımları yine ince ahşap çıtalarla dilimlendirilmiştir. Günümüzde harap vaziyette bulunan harim alçı sıvalıdır. Ahşap tavan yüzeyi, harim boyunca ince uzun dikdörtgenler çizen düz çıtalıdır (167.-168. Res.).

Kuzey beden duvarına bitleştirilmiş ahşap stüktür, harim bünyesinde küçük bir mahfilin var olduğuna işaret etmektedir (167. Res.). Döşeme kaplaması söktük vaziyetteki mahfil, arkada beden

duvarına bitştirilmiş iki ve önde bağımsız olan üç ince ahşap direğe oturtulmuştur. Giriş kapısı yakınında yer alan kare kesitli ahşap direk, üst örtüye kadar uzatılmıştır. Tek yönlü merdivenin de bu ahşap direğin yanından yükselmesi gerekir. Mahfilin altında, ön direklerin arasında, ahşaptan alçak bir korkuluk mevcuttur.

Giriş açıklığının kuzeyinde yer alan ahşap raf izleri bir ayakkabılığa ait olmalıdır (167. Res.).

Mescidin, zemin kat üzerindeki döşemesi ahşap strüktür üzerine oturtulmuştur. Döşeme, kuzey-güney doğrultulu bir ana giriş ile bu ana girişin üzerinde enlemesine uzanan tali girişlere taşınmıştır (166.Res.). Ana girişin iki ucu, kuzeyde ve güneyde beden duvarları içerisine alınmışken, orta kısımda, üzerlerinde birer yastık bulunan yuvarlak kesitli, iki bağımsız ahşap direk desteklenmiştir. Kapı ve pencere doğramaları ile tavan ve döşeme kaplamaları ahşap malzemedendir

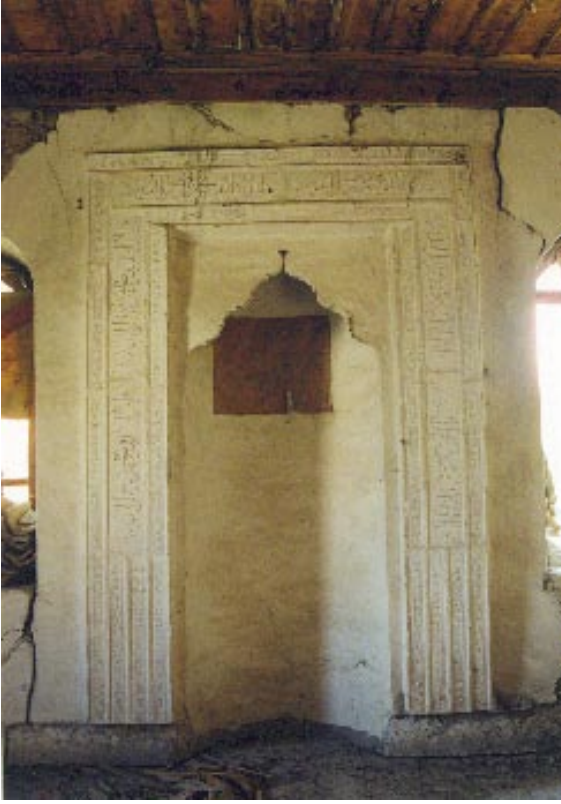
169. Resim: Cevizlerkaşı Sokağı Mescidi, mihrap

Mihrap, yaklaşık 1.90 m. eninde ve 2.80 m. boyunda olup, alçı kalıplama tekniğiyle yapılmıştır. Beden duvarı yüzeyinden 0.10 m. dışa çıkıntılı mihrabın, yarım daire plânlı nişi 0.45 m. derinliğindedir. Kavsaranın önünde,

dilimlendirilmiş sivri tepelikli kemer şeklinde bir alçı perde yer almaktadır (169. Res.). Mihrabın, zeminden dört şerit halinde başlatılmış geometrik süslemeli bordürünün ortadaki iki şeridi, yaklaşık 0.65 m. yükseklikten sonra yazı kuşağıyla devam ettirilmiştir (170. Res.). Sade bir süsleme kompozisyonuna sahip alçı mihrabın, kalıp birleşim noktalarındaki bozuk satırlar dikkat çekmektedir (170. Res.).

Alçı kalıplama tekniğindeki mihrabın, yazı ve geometrik motifli bordürleri vardır (169.–170.Res.). Uç noktalarından birbirleriyle birleşik stilize kandil motiflerinden müteşekkil, dört ince şeritli bordür kuşağının ortadaki iki şeridi zeminden yaklaşık 0.65 m. yükseldikten sonra, mihrap nişi etrafında altı kez tekrarlayan “kelime-i tevhid” ve “sene 1293” şeklindeki yazı kuşağına

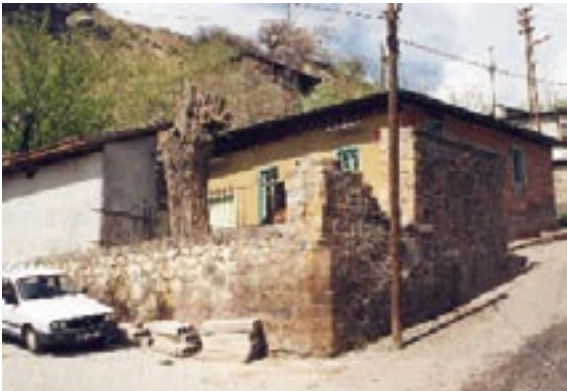
171. Resim: Hoca Kiriş Mescidi, güneybatıdan genel görünüş

Yapının dış cephelerinde önemli süsleme öğeleri yoktur. Avluyu, güney ve batı yönlerden çevreleyen istinat duvarlarının Çınar Sokak üzerindeki köşesi, yaklaşık 0.30 m.lik, kesme taş örgülü bir pahla dönülmüş ve bu pahlı kenar, içbükey ve dışbükey hatlarla profillendirilmiş üçgen bir geçiş öğesiyle minare sekisinin dik köşesine birleştirilmiştir. Söz konusu geçiş öğesinin üst birimi küçük bir tromp dilimine benzemektedir (171. Res.).

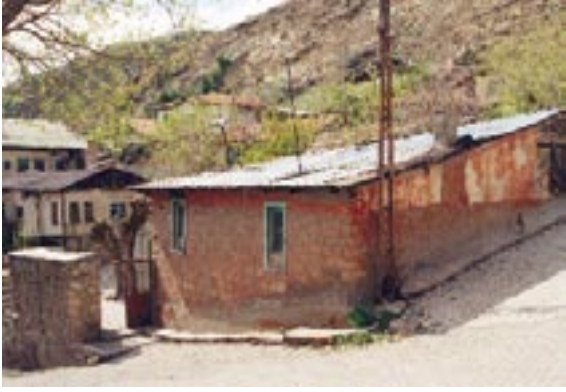
172. Resim: Hoca Kiriş Mescidi, güneydoğudan görünüş

Doğu cephe, Çınar Sokak'tan kuzeye doğru tırmanan tâli yokuşa bitişik ve koşut olup, yapının sağır bırakılan bir diğer cephesidir. Cephe duvarı, yükselen yol kotu sebebiyle kısmen dolgu altında kalmıştır (172. Res.).

Ahşap pencere doğramalarının etrafında, cephe yüzeyine aplike edilerek, aşağıya doğru uzatılmış pervaz kaplamaları görülmektedir (172. Res.).

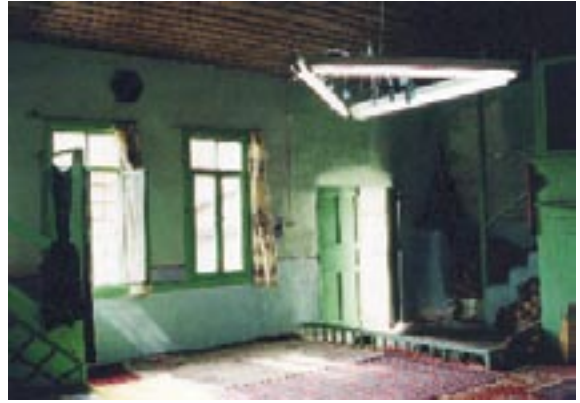
175. Resim: Hoca Kiriş Mescidi, harime girişi

Harime, kuzeybatı köşesinden, 1.50 m. genişliğinde ve 1.95 m. yüksekliğindeki kapı açıklığından girilmektedir. Kapı sahanlığının önünde, 1.80 m. x 2.70 m. ölçülerindeki dikdörtgen alan ayakkabılık olarak düzenlenmiş ve bu bölüm ahşaptan "L" formulu bir korkulukla ayrılmıştır (19.Şek./175. Res.).

yukarıda açılmış olup, 0.60 m. genişliğinde ve 1.27 m. yüksekliğindedir. Batı duvarında ise zeminden yaklaşık 0.80 m. yukarıda açılmış 0.75 m. genişliği ve 1.60 m. yüksekliği olan iki dikdörtgen pencere ile minberin bulunduğu alanda 0.80 m. x 0.80 m.lik bir kare pencere yer almaktadır (175.–176. Res.). Pencere doğramalarının üstte sabit, altta iki yana açılır yatay ve düşey kayıtlı kanatları vardır. Harim, kuzey-güney doğrultulu düz çıtalı ahşap tavanla kaplanmıştır. Beden duvarları alçı sıvalıdır.

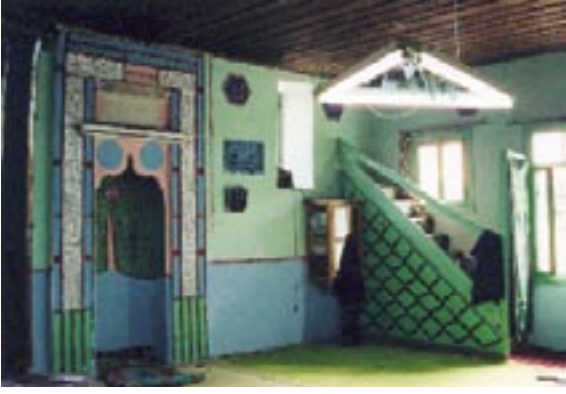
176. Resim: Hoca Kiriş Mescidi, mihrap ve minber

Minber, ahşap malzemeden tek kanatlı ve basit bir işçilikle yapılmıştır. Kürsüsü yoktur. 0.75 m. x 2.30 m.lik kaide alanı bulunan minberin, harime bakan yan kanadında geometrik süsleme izlenir (176. Res.).

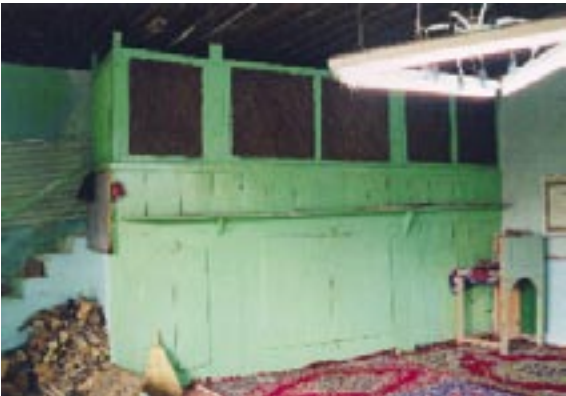
177. Resim: Hoca Kiriş Mescidi, mahfil

Mahfil kuzey beden duvarına bitişik ahşap strüktürlüdür. Mahfilin altı dolap olarak değerlendirilmiştir. Ayakkabılıktan, taş malzemeden yapılmış beş basamaklı bir merdivenle çıkılan mahfil, yaklaşık 1.50 m. genişliğinde ve 4.60 m. uzunluğunda olup tek saflıktır. Kadınlara mahsus olarak düzenlemiş mahfilin ön açıklıkları çapraz çıtalı kafes işleriyle kapatılarak, mahremiyet sağlanmıştır (177.Res.).

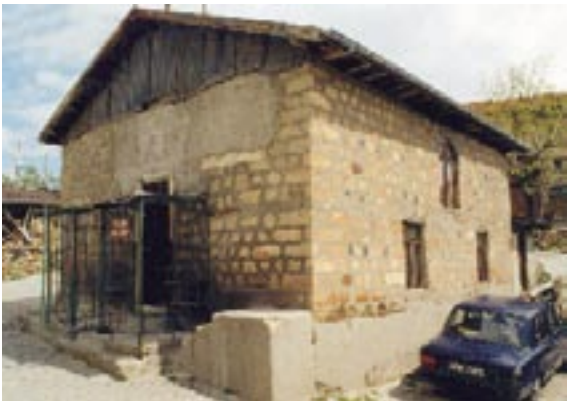
180. Resim: Kazgancı Mescidi, kuzeybatıdan genel görünüşü

Kuzeydeki giriş açıklığının üzerinde, beden duvarına gömme olarak yapılmış küçük bir mahfil bulunmaktadır (183. Res.). Mahfile çıkış, büyük olasılıkla, harimin kuzeydoğu köşesindeki ahşap bir merdivenle sağlanmıştır. Tek saflık ve oldukça dar tutulmuş olan mahfil, orijinalinde öne doğru ahşap strüktürle uzatılmış olmalıdır. Kuzeyde ise -bugün dış cephedeki sıva tadilatından anlaşıldığı gibi- bağdadi bir duvarla geriye doğru genişletilmiştir (180. Res.).

Minare, üzerine üç basamakla çıkılan, 0.85 m. x 1.00 m. ebatlarındaki bir ezan okuma sekisinden ibarettir (180. Res.).

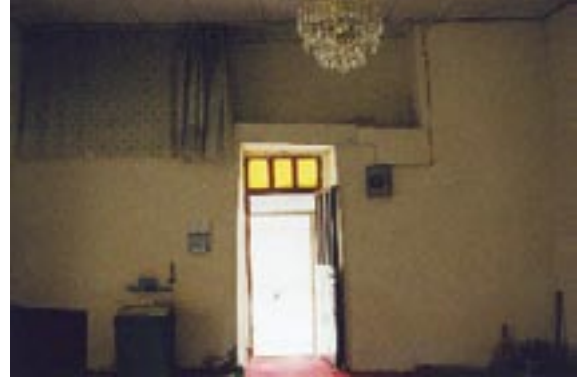
183. Resim: Kazgancı Mescidi, harimin kuzey görünüşü

kapı açıklığından girilmektedir (183.Res.). Mescidin ahşap tablalı önceki kapı kanadı ise yapının güneybatı köşesine sonradan ilave edilen deponun kapısına takılmıştır (184. Res.).

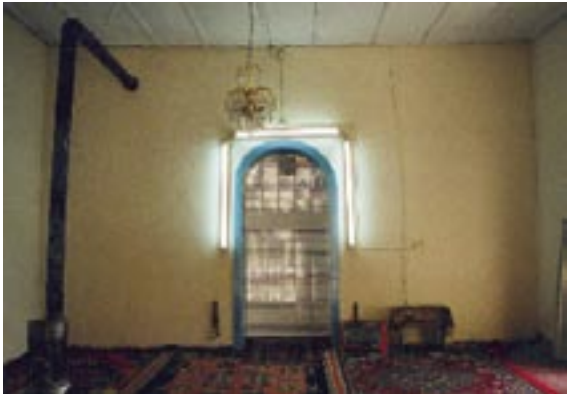
186. Resim: Kazgancı Mescidi, mihrap

Mihrap, 1.00 m. genişliğinde ve tepe yüksekliği yaklaşık 2.30 m. olan yuvarlak kemerli basit bir niş şeklinde olup, beden duvarı içerisinde 0.47 m. derinliğe sahiptir. Mihrap nişi fayansla kaplanarak, çirkin bir görünüme sokulmuştur (186.Res.).

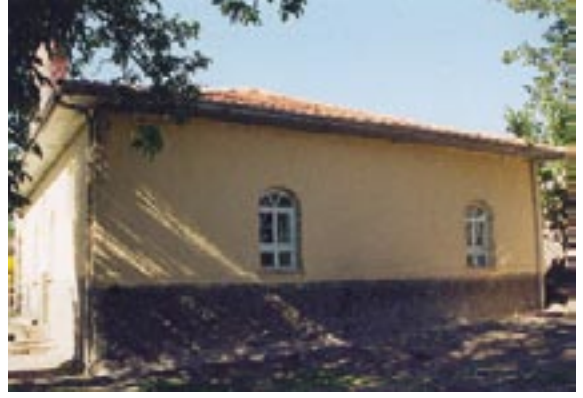
190. Resim: Uruş Beldesi Camii, güneybatıdan görünüş

Güney cephede, yuvarlak kemerli iki pencere yer almaktadır. Cephenin batı köşesindeki pencere mihrap eksenine yakın tutulmuştur (190.Res.).

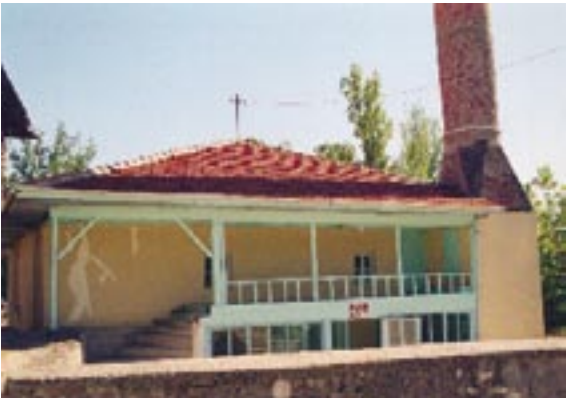
189. Resim: Uruş Beldesi Camii, kuzeydoğudan görünüş

Kuzey cephenin önünde, kare kesitli beş ahşap dikmenin taşıdığı çatı saçağıyla örtülü çardak düzenlemesi vardır. Ahşap strüktürlü çardağa, doğu köşesinde yer alan ve sonradan betonarmeye dönüştürülmüş "L" formulu bir merdivenden çıkılmaktadır (189.Res.). Çardağın batı köşesindeki tek kanatlı kapı açıklığından mahfile giriş sağlanmıştır. Çardağın altında camekânla kapatılan bölüm, bugün ayakkabılık olarak kullanılmaktadır

Çardak ve mahfil ahşap strüktürlüdür (189.,196.Res.). Mahfilin çıkma korkuluğunda ajur tekniği, yan korkuluklarında ise çapraz çıtalı kafes işçiliği görülmektedir (196. Res.). Tavan

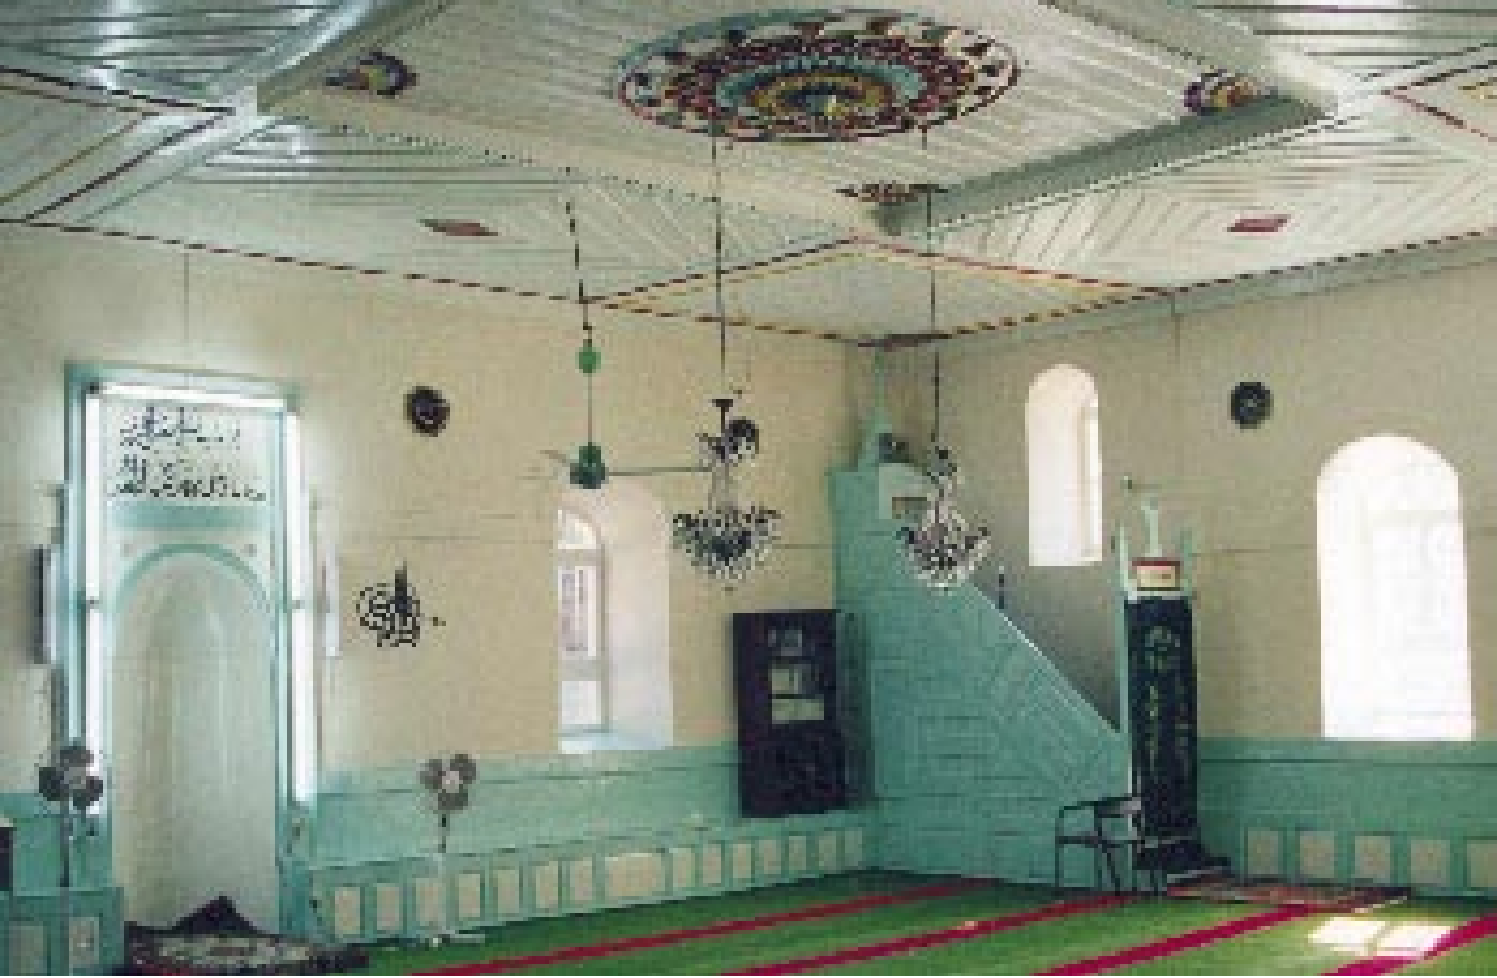
193. Resim: Uruş Beldesi Camii, harimden görüntü

Pencerelerin, yatay ve düşey kayıtlara bölünmüş, çift kanatlı ahşap doğramaları vardır. Yuvarlak kemerli pencerelerin kemer gözlerindeki sabit kanatlar, ortada bir ters üçgenle üç kayda bölünmüştür. Güney ve batı duvarlarında yer alan büyük ebatlı pencerelerin, yuvarlak kemer çizgilerini takip ederek harimi çepeçevre dolaşan, kalıplama tekniğinde yapılmış bir alçı bant bulunmaktadır (193. Res.).

Mihrap, 1.70 m. genişliğinde ve yaklaşık 3.50 m. yüksekliğinde olup, biraz doğuya kaydırılmıştır (22. Şek.). Alçı mihrabın, 1.05 m. genişliği ve 0.52 m. derinliği olan yarım daire plânlı nişi etrafında süslemesiz bir bordür kuşağı dolasmaktadır. Yuvarlak kemerli kavsaranın iki yan köşeliğine birer kabara yerleştirilmiştir. Niş üzerinde yatay bir kuşakla sınırlandırılan kitabe panosuna, siyah renkte kalemîşi hatla “Bismillahirrahmanirrahim” ve “Küllema dahele aleyha zekeriyyal mihrab” yazılmıştır (193. Res.).

Minber kapısı üstünde hilal şeklinde bir taç göze çarpar (193. Res.).

Vaaz kürsüsü yenidir. Mihrap duvarı eteğinde 0.30 m. genişliğinde ve 0.45 m. yüksekliğinde bir seki halinde, batı duvarı eteğinde ise yüzey kaplaması şeklinde ve ön yüzeyleri dikkörtgen tablalı olan ahşap kaplama yapılmıştır (193. Res.).

İç duvar yüzeyleri alçı sıvalıdır. Pencerelelerin yuvarlak kemer çizgilerini takip eden duvar bandında ve mihrapta kalıplama tekniğinde alçı malzeme kullanılmıştır (193.Res.).

Ahşap minber ve kapı kanatlarında kare, dikdörtgen ve yer yer üçgenlerden meydana gelen basit işçilikli ve yüzeyi süslemesiz bırakılmış geometrik tablalar görülmektedir (193. Res.).

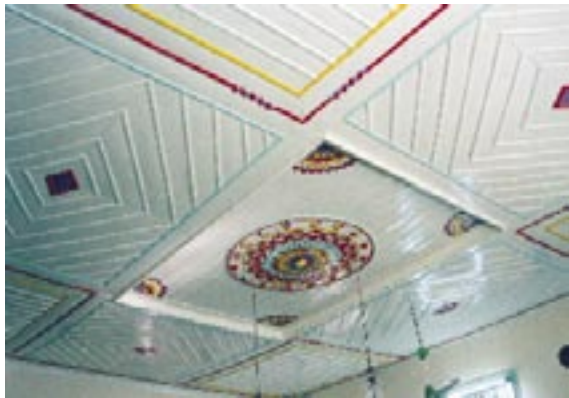
194. Resim: Uruş Beldesi Camii, ahşap tavan kaplaması

Harim, dokuz dikdörtgene bölünmüş ahşap tavanla kaplıdır (194. Res.). Tavanın ortasında, yukarıya doğru çökertilmiş olan dikdörtgen alanın içerisindeki göbek kompozisyonu dikkat çekmektedir (195. Res.).

Harimin dokuz eşit dikdörtgene bölünmüş ahşap tavan kaplamasında, geometrik çatalı yüzeyler ile merkezdeki göbek kompozisyonu dikkat çekmektedir. Ortadaki dikdörtgen alan yukarıya doğru hafifçe çöktürülerek, tavanın merkezinde bir göbek kompozisyonu oluşturulmuştur (194.–195.Res.). Ana yönlerde yer alan dikdörtgen alanlar iç içe eşkenar dörtgenler şeklinde çatalı iken, köşelerdekiler doğu-batı doğrultusunda düz çatalıdır. Köşelerde yer alan dikdörtgen alanların, merkeze yakın olan dış köşelerindeki bordür çatalı zikzak motiflidir (194. Res.). Merkezde, düz çatalı bir dikdörtgen alanın ortasında, küçük ajurlu parçalardan oluşturulmuş çok kollu bir yıldız ile bu yıldızın kollarına tutturulmuş ay yıldız motiflerinden meydana gelen daire formlu bir göbek kompozisyonu yer almaktadır (195. Res.). Göbeğin etrafında, bir sıra küçük kabaranın sıralandığı dış çember bulunmaktadır. Tavanın yukarıya doğru çöktürilmiş olan ortadaki dikdörtgen kısmına ve tavanın dört bir köşesine, merkezdeki göbek kompozisyonun çeyrek parçaları şeklinde birer köşelik yerleştirilmiştir (194.–195.Res.).
