# BEYPAZARI'NDAKİ TÜRK DEVRİ YAPILARI

**Tolga Bozkurt**

### TURKISH PERIOD MONUMENTS IN BEYPAZARI

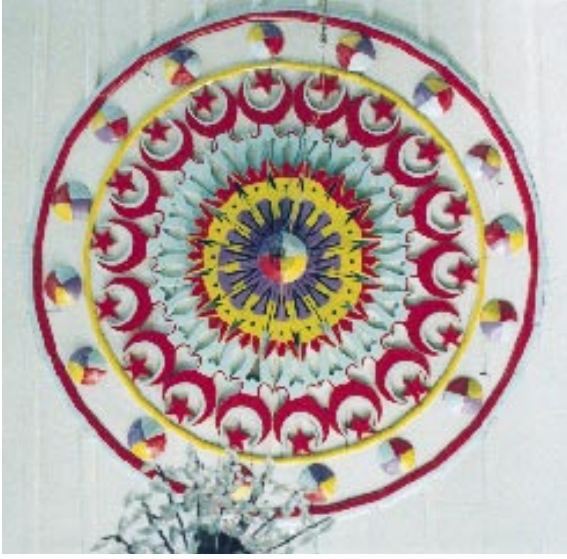
195. Resim: Uruş Beldesi Camii, tavan göbeği

Harim, dokuz dikdörtgene bölünmüş ahşap tavanla kaplıdır (194. Res.). Tavanın ortasında, yukarıya doğru çökertilmiş olan dikdörtgen alanın içerisindeki göbek kompozisyonu dikkat çekmektedir (195. Res.).

Harimin dokuz eşit dikdörtgene bölünmüş ahşap tavan kaplamasında, geometrik çatalı yüzeyler ile merkezdeki göbek kompozisyonu dikkat çekmektedir. Ortadaki dikdörtgen alan yukarıya doğru hafifçe çöktürülerek, tavanın merkezinde bir göbek kompozisyonu oluşturulmuştur (194.–195.Res.). Ana yönlerde yer alan dikdörtgen alanlar iç içe eşkenar dörtgenler şeklinde çatalı iken, köşelerdekiler doğu-batı doğrultusunda düz çatalıdır. Köşelerde yer alan dikdörtgen alanların, merkeze yakın olan dış köşelerindeki bordür çatalı zikzak motiflidir (194. Res.). Merkezde, düz çatalı bir dikdörtgen alanın ortasında, küçük ajurlu parçalardan oluşturulmuş çok kollu bir yıldız ile bu yıldızın kollarına tutturulmuş ay yıldız motiflerinden meydana gelen daire formlu bir göbek kompozisyonu yer almaktadır (195. Res.). Göbeğin etrafında, bir sıra küçük kabaranın sıralandığı dış çember bulunmaktadır. Tavanın yukarıya doğru çöktürilmiş olan ortadaki dikdörtgen kısmına ve tavanın dört bir köşesine, merkezdeki göbek kompozisyonun çeyrek parçaları şeklinde birer köşelik yerleştirilmiştir (194.–195.Res.).

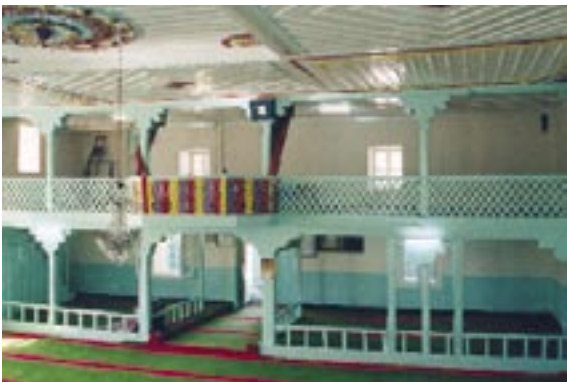
196. Resim: Uruş Beldesi Camii, mahfil

çıkma kısmındaki korkuluğu, geometrik şekillerde ajurludur (196. Res.). Mahfil, doğu-batı yönünde düz çıtalı bir ahşap tavanla kaplanmıştır. Döşeme altında, yine bezer ahşap tavan kaplaması vardır.

Çardak ve mahfil ahşap strüktürlüdür (189.,196.Res.). Mahfilin çıkma korkuluğunda ajur tekniği, yan korkuluklarında ise çapraz çıtalı kafes işçiliği görülmektedir (196. Res.). Tavan

Mahfilin ahşap direkleri üzerinde, içbükey ve dışbükey hatlara sahip, dekoratif yassı başlıklar bulunmaktadır. Mahfilin çıkma kısmında, geometrik şekilli ajurlu parçalardan meydana gelen korkuluk bulunur (196. Res.).

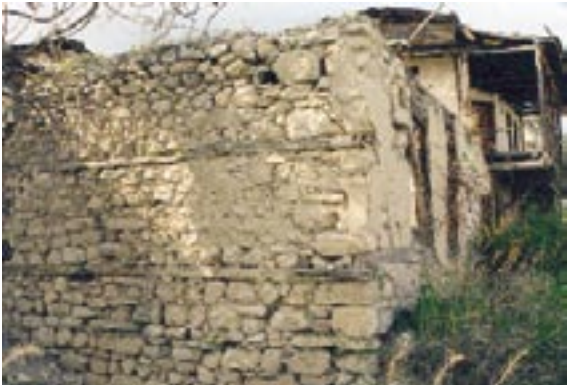
197. Resim: Bağözü Köyü Eski Camii, güneydoğudan görünüş

Dış cephe duvarlarının beyaz kireç sıvalı olduğu, özellikle doğu cephede görülen sıva tabakasından da anlaşılmaktadır (198. Res.). Çöken üst örtüyle birlikte korunmasız kalan cephe duvarlarının sıvaları dökülmüştür (197. Res.). Cepheler moloz taş, köşelerde ise kısmen kaba yonu taş örgülüdür. Cephe duvarlarında, boydan boya uzanan yatay ahşap hatıllar izlenmektedir.

Doğu cephenin kuzey köşesinde giriş kapısı ile kapının güneyinde dikdörtgen çerçeveli iki pencere açıklığı yer alır. Söz konusu pencerelerin ahşap doğramaları içerisinde demir korkulukları vardır. Pencerelerin, üst örtüye kadar olan alınlık kısımları bağdadi tekniğinde yapılmıştır (197.–198. Res.).

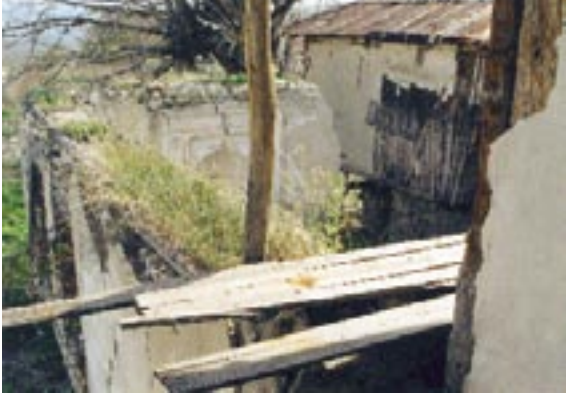
198. Resim: Bağözü Köyü Eski Camii, kuzeydoğudan genel görünüşü

Caminin hemen batısında yer alan konutun inşasıyla birlikte, batı cephenin yıkıldığı anlaşılmaktadır (198. Res.).

kapıdan girilmektedir. Harim, çöken üst örtü ve yıkılan batı duvarı yüzünden molozla dolmuştur. Doğu duvarında mevcut olan, 0.95 m. x 1.90 m. ebatlarındaki dikdörtgen pencerelerin, yatay ve düşey kayıtlara bölünmüş ahşap doğramalarının olduğu anlaşılmaktadır. Harap haldeki harim içten alçı sıvalıdır (198.Res.).

Mihrap alçı kalıplama tekniğiyle yapılmıştır. 2.10 m. genişliğinde ve yaklaşık 3.40 m. yüksekliğindeki mihrap, duvar yüzeyinden 0.10 m. kadar dışa çıkmıştır. Mihrabın 1.12 m. genişliğindeki yarım daire plânlı nişi, 0.45 m. derinliğindedir. Kavsara boşluğu, dilimlendirilmiş sivri tepelikli bir kemer şeklindeki alçı perdeyle örtülmüştür. Mihrap nişini çevreleyen bordür süslemeleri, kalın kireç tabakası ile tamamen kapatılmıştır. İki adet ince bordür kuşağının ortasında -büyük olasılıkla yazı kompozisyonlu- geniş bir bordür mihrabı çevreler. Günümüzde alçı mihrap kütesinde derin çatlaklar meydana gelmiştir (198. Res.).

Güney cephe sağır bırakılmıştır. Güney cephenin batı köşesi batı duvarıyla birlikte bugün yıkık durumdadır (23. Şek./198. Res.).

Beden duvarları moloz taş ağırlıklı olmak üzere, köşelerde kısmen kaba yonu taş malzemeye inşa edilmiştir. Taş örgüler arasında bağlayıcı malzeme olarak kireç harcı kullanılmıştır. Dış cepheler kireç sıvalıdır (198. Res.).

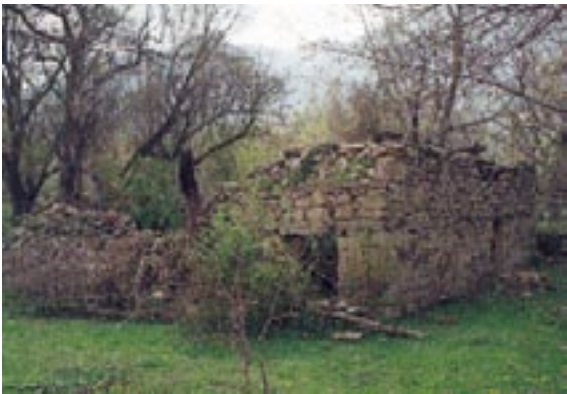
199. Resim: Dudaş Köyü Eski Camii, kuzeybatıdan genel görüntüsü

Caminin en sağlam durumda olan batı cephesinde, güney köşeye yakın tutulmuş, bir adet dikdörtgen çerçeveli pencere açılmıştır (199.Res.).

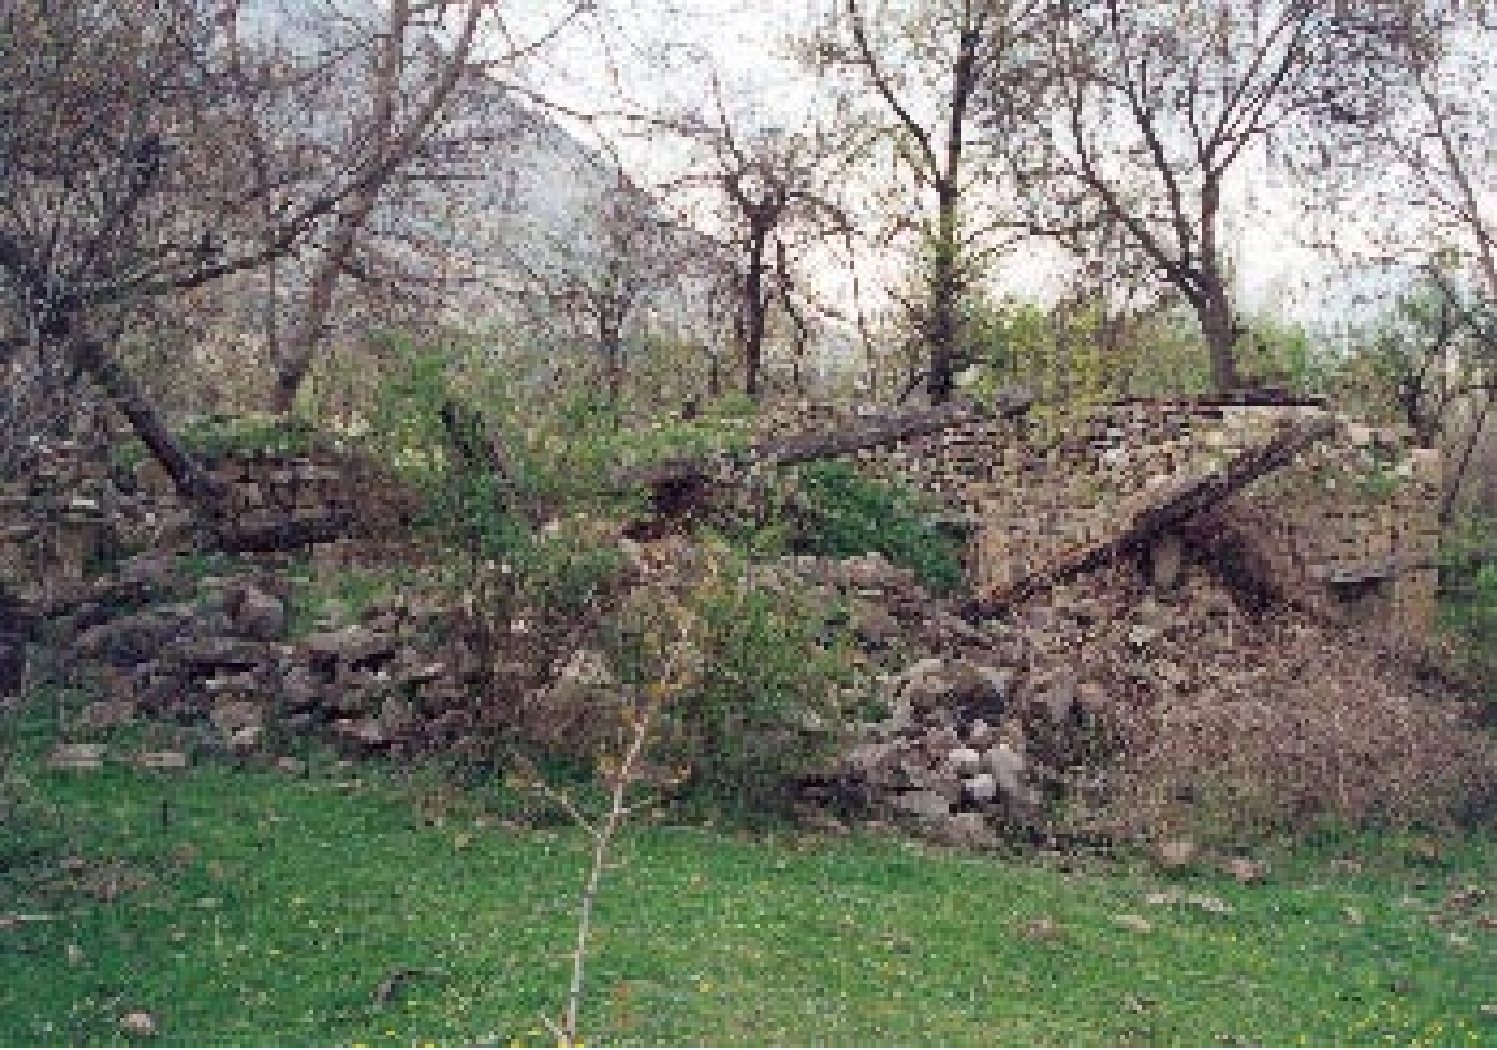
200. Resim: Dudaş Köyü Eski Camii, kuzeydoğudan genel görünüş

Doğu cephe tamamen yıkılmış olmakla birlikte, cephe yüzeyinin güney köşesine yakın yerinde açılmış dikdörtgen pencere açıklığı ve ahşap hatıl kalıntıları görülebilmektedir (200.Res.).

Güney cephe sağır bırakılmıştır. Cephenin doğu köşesi doğu duvarıyla birlikte çökmüştür (24.Şek. / 200. Res.).

üst örtüyü destekleyen ahşap direklerin veya kagir ayakların varolup olmadığı bilinmemektedir (200. Res.).

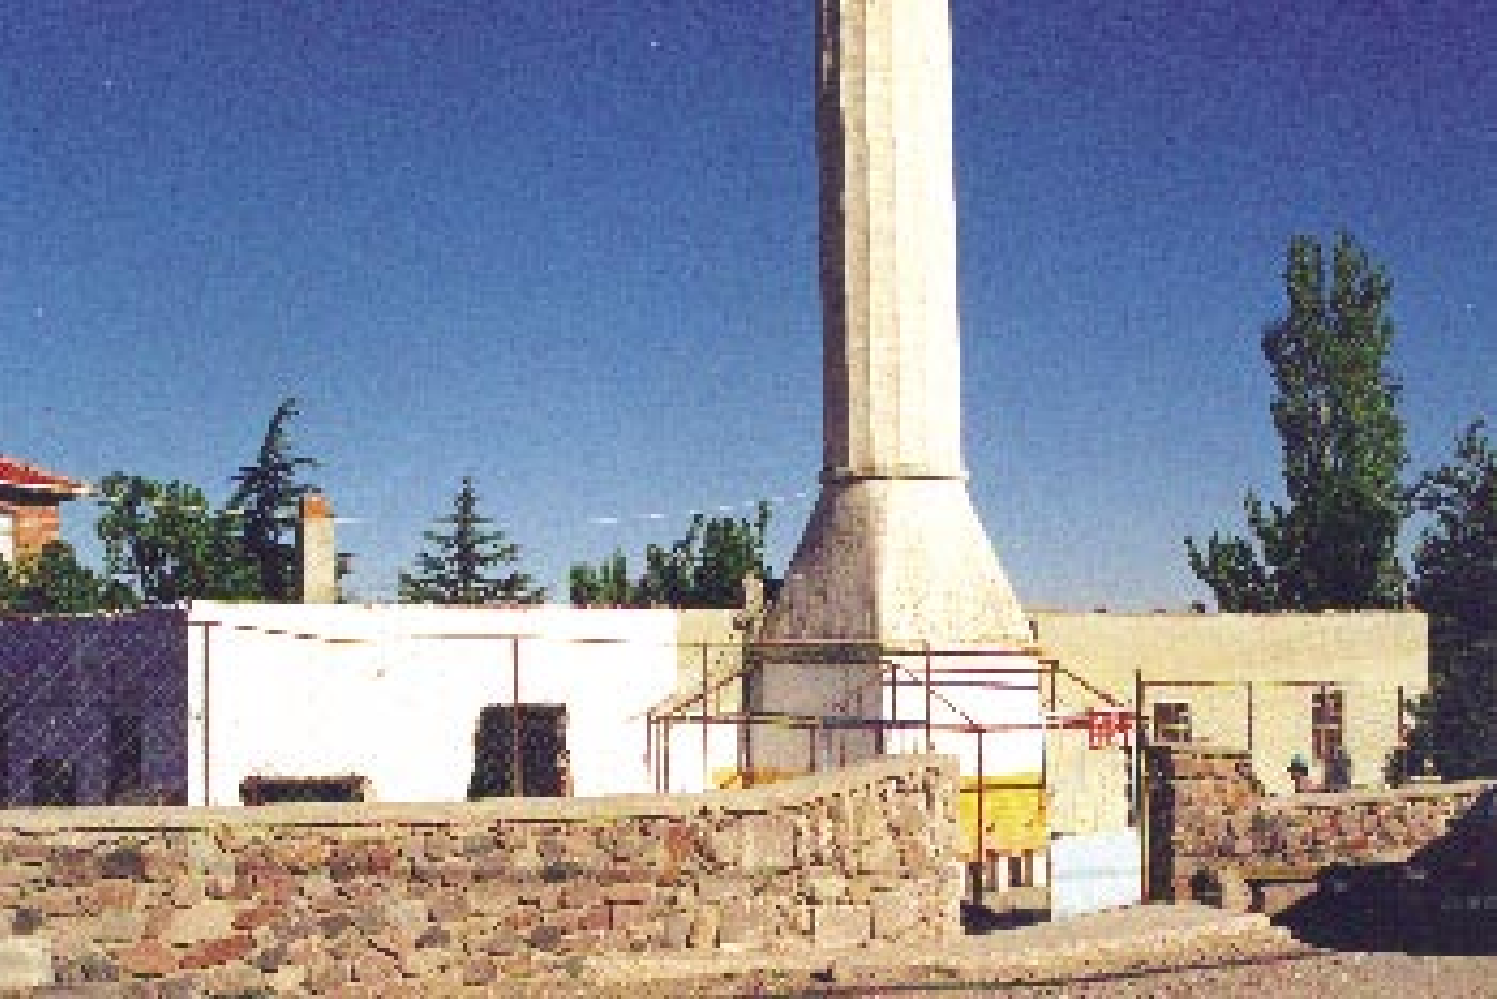
202. Resim: Üreğil Köyü Camii, kuzeybatıdan görünüş

Yapının dış cepheleri sıvalı olup, sonradan yeşil renkte boyanmıştır. İkinci ilavenin cepheleri ise beyaz renklidir. Cephelerde dikdörtgen pencereler açılmıştır. (202.Res.).

dış girişi de yukarıda bahsettiğimiz şekliyle doğu cephe üzerinden sağlanmıştır. Birinci ilaveye bitişik minare kaidesinden sonra gelen ikinci ilavede büyük bir pencere ile kuzey köşesine yakın açılmış tâli bir giriş kapısı bulunmaktadır (202. Res.).

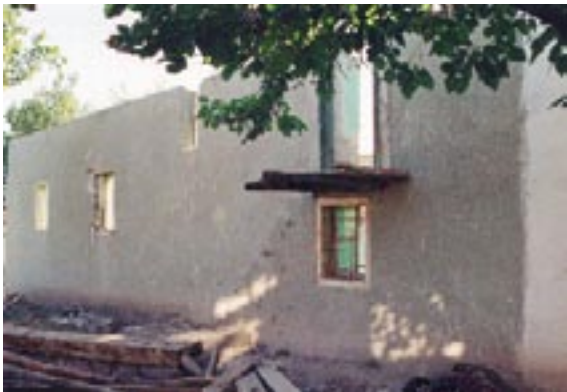
203. Resim: Üreğil Köyü Camii, doğu cephe

yer alan bu muhdes kapıya, cephe duvarına bitişik bir asma merdivenle çıkıldığı anlaşılmaktadır (203. Res.). İkinci ilaveye iki büyük pencere açılmıştır.

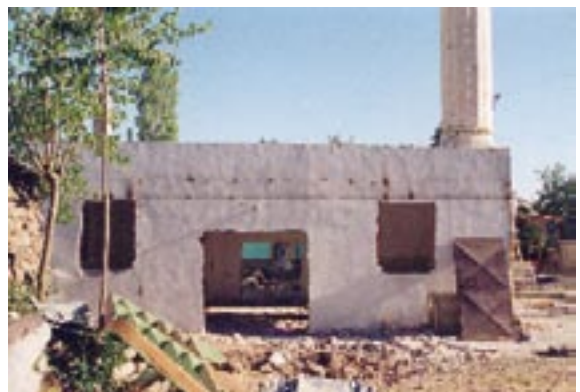
204. Resim: Üreğil Köyü Camii, kuzey cephe

Kuzey cephe, önce birinci ilave ve daha sonra ikinci ilaveyle kuzeye doğru kaydırılmıştır (25.Şek). İkinci ilavenin ortasında büyük bir giriş kapısı ile kapının iki yanında büyük pencereler açılmıştır (204. Res.). İkinci ilaveden önce var olan ilk ilavenin kuzey cephesi ise ortadaki kapı açıklığı haricinde sağır bırakılmıştır.

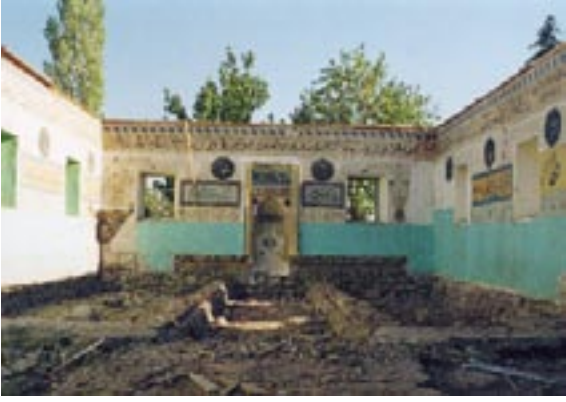
205. Resim: Üreğil Köyü Camii, harimden görünüş

Harime, ikinci ilave içerisinden, mihrap aksındaki kapı açıklığından girilmektedir. Harimin özgün kısmında, 1.10 m. genişliğinde ve 1.40 m. yüksekliğindeki dikdörtgen çerçeveli pencereler, yanlardan hafif verevle içeriye doğru genişletilmiştir. Ahşap tavan ve döşeme kaplamaları sökülmiş olan harimin alçı sıvalı duvarları üzerinde yazı ve bitkisel kompozisyonlu, kalemîşi süslemeler mevcuttur (205.–208. Res.).

Ahşap kırma çatısı sökülüştür. Mevcut kalıntılardan mahfil strüktürü, döşeme ve tavan kaplamaları, kapı ve pencere doğramaları ile minber, kürsü gibi diğer mimari elemanlarının da ahşap malzemeden yapıldıkları anlaşılmaktadır (205., 209. Res.).

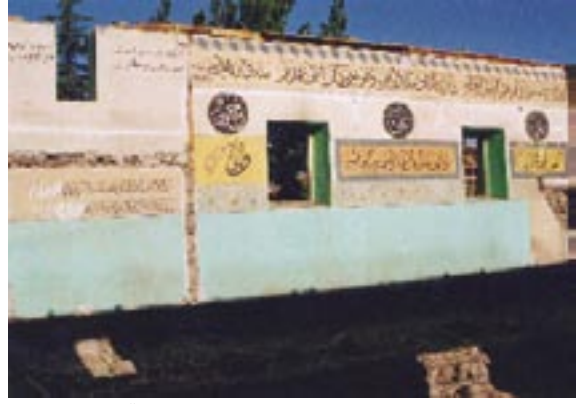
207. Resim: Üreğil Köyü Camii, harimin doğu duvarındaki kalemîşi süslemelerden genel görünüş

Caminin kuzey yöndeki ilk ilave kısmında, kalemişi tekniğinde rik’a yazılar göze çarpmaktadır. Bunlar, mahfilin doğu ve batı kenarlarında, eski harflerle Türkçe olarak yazılmış şiir ve sözlerden oluşmaktadır. Doğru duvarında; güney üst köşede, “Benim iki cihan içre muradım ol hüdâdandır. Ümidim ruz-ı mahşerde Muhammed Mustafa’dandır”, kuzey üst köşede “Dünya malı elde iken hep aduvler dost. Elde bir şey kalmayınca dost bile düşman olur”

kalan mahfile, kuzeybatı köşesindeki “L” formulu bir merdivenden çıkıldığı anlaşılmaktadır (209. Res.). Mahfilin doğu ve batı duvarlarında, daha geç tarihli olan kalemîşi yazılar göze çarpar (206.–207. Res.).

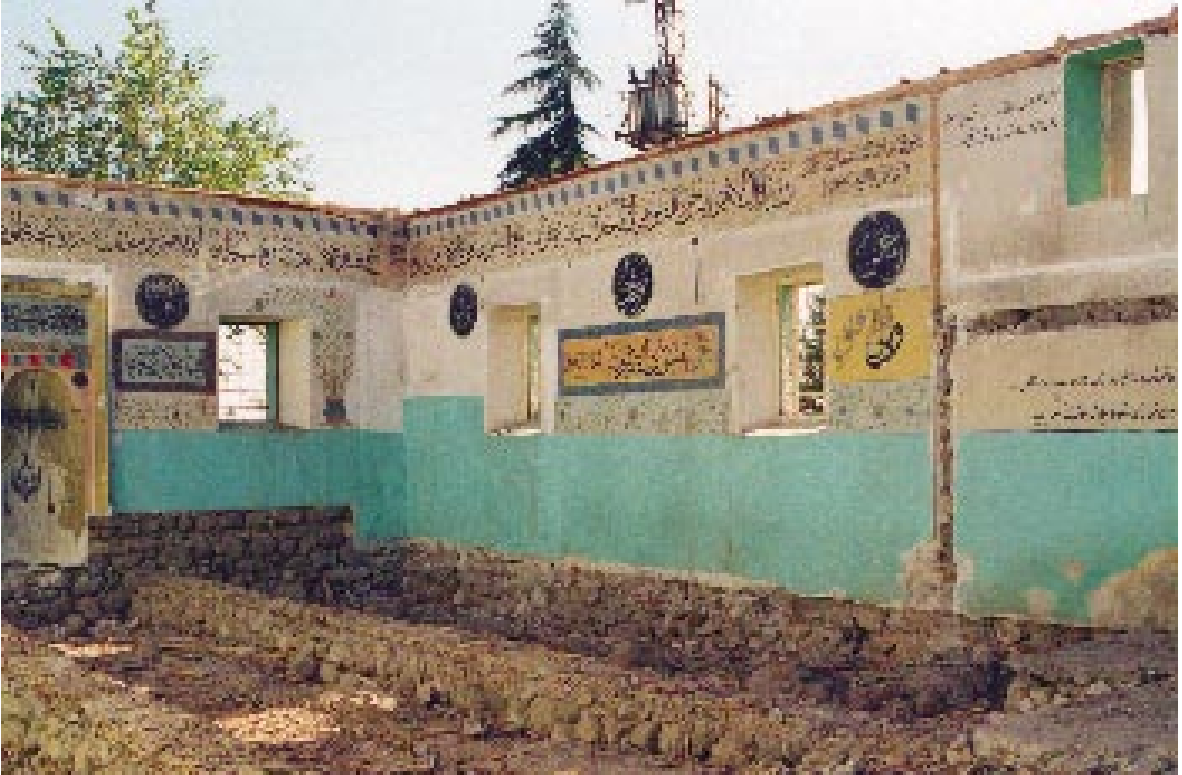
206. Resim: Üreğil Köyü Camii, harimin batı duvarındaki kalemîşi süslemelerden genel görünüş

ve aşağıda “Selamın aleyküm ve aleyküm selam bu d..... Yarın görelim bu köyün halkını fr.....” yazılıdır (207.–208. Res.). Batı duvarında ise; aşağıda “Âkıl isen kıl namazı çün sâadet tacıdır. Sen namazı şöyle bil ki mü’minin miracıdır” yazılıdır (206. Res.).

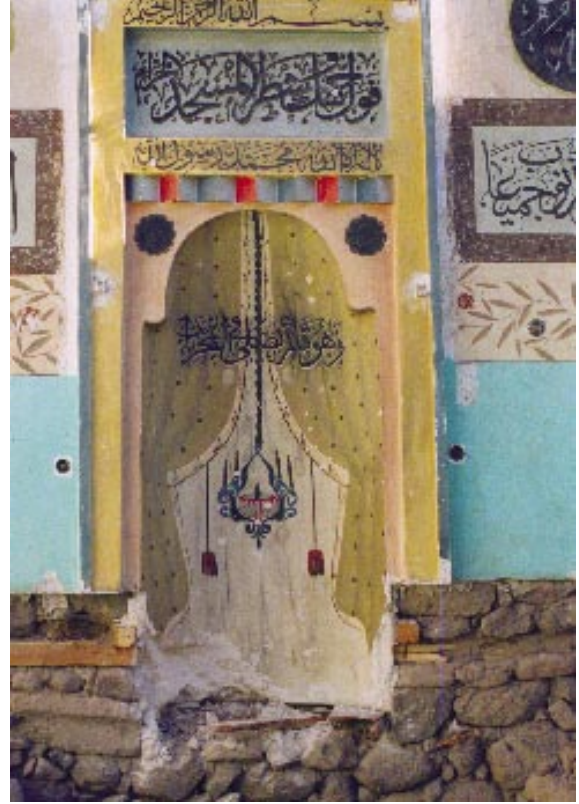
210. Resim: Üreğil Köyü Camii, mihrap

Mihrap, 1.46 m. genişliğinde ve yaklaşık 3.00 m. yüksekliğinde olup, alçı kalıplama tekniğinde yapılmıştır. Mihrabın, 0.98 m. genişliği ve 0.25 m. derinliği bulunan dairevi plânlı nişi üzerinde yuvarlak kemerli kavsarası vardır. Kavsara kemerinin üzerinden, sivri uçları dışa bakan bir sıra üçgen prizma dizisi şeklinde, yatay bir kuşak geçirilmiştir. Mihrap nişini bir sıra bordür kuşağı

çevreler. Niş yüzeyinde kalemîşi süslemeler dikkat çekmektedir. Kitabe panosuyla birlikte, niş ve yatay bordür kuşaklarında, çeşitli Kur'an ayetleri geçmektedir (210. Res.).

Alçı mihrabın kitabe panosuna, celi sülüs hatla “Bakara suresi 150. ayet” (fevelle vecheke şatrel mescidil haram) ile çevresindeki bordürün üst kuşağına “besmele”, alt kuşağına “kelime-i tevhid” yazılmıştır. Niş yüzeyinde, püsküllü bağlarla iki yana toplanmış perde motifinin ortasında, kavsara boşluğundan sarkıtılmış bir kandil motifi bulunmaktadır. Kandilin biraz üzerinde, celi sülüs hatla “Ali İmran suresi 19. ayet” geçmektedir (210. Res.).

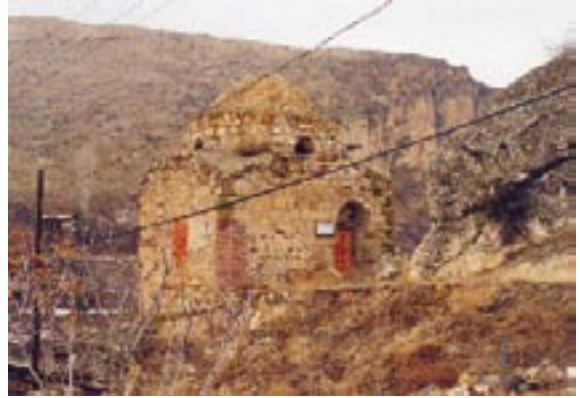
212. Resim: Boğazkesen Türbesi, güneydoğudan genel görünüş

Gövdenin üst köşelerinde, aşağı eğimli kırıklardan meydana gelen üçgen pahlar -mahmuzlar- vardır (212.Res.). Sekizgen kasağın güney ve doğu kenarlarında yuvarlak kemerli ancak özgün formlarını kaybetmiş birer tepe penceresi açılmıştır (30.-31. Şek./212. Res.).

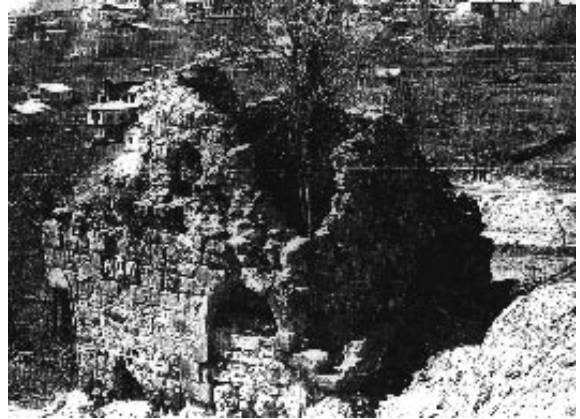
213. Resim: Boğazkesen Türbesi, onarım öncesinde kuzeydoğudan genel görünüş (VGM Arşivi'nden)

gözetilmeksizin 1995 yılında yapılan onarımda inşa edilmiştir (213.–214. Res.).

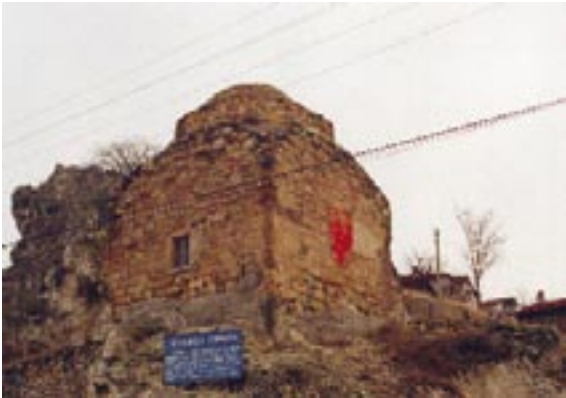
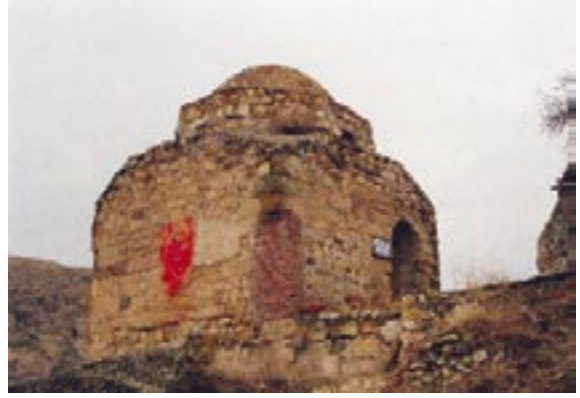
Güney cephesi yine sağır tutulmuştur (30.Şek./218.–219.Res.). Gövdenin güneydoğu köşesi, yaklaşık 3.60 m. yüksekliğinde ve 0.80 m. genişliğinde bir pahla dönülmüşken, bu kısım onarımda tuğla örgüyle doldurulmuştur (220. Res.). Güney cephe üzerinde izlediğimiz iki farklı renkteki (beyaz ve kiremit kırmızısı) sıva kalıntıları, arşiv fotoğraflarında da görüldüğü gibi, pahlı alanı da içine almaktadır (214. Res.).

218. Resim: Boğazkesen Türbesi, güneybatıdan görünüş

219. Resim: Boğazkesen Türbesi, güney ve doğu cepheler

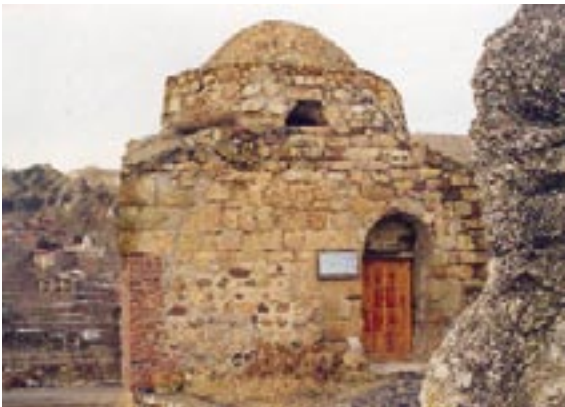
221. Resim: Boğazkesen Türbesi, doğu cephe

alır (31. Şek./221. Res.). Sivri kemerin üzengi hattı hizasından geçirilmiş olan düz ahşap hatıl, kapı kanadı yüksekliğini yaklaşık 2.00 m.'ye düşürmektedir (222. Res.). Doğu cephenin, güneydeki pahlı yüzeyden giriş kapısına kadar olan moloz taş örgüsü, orijinal duvar örgüsünden malzeme ve teknik özellikleriyle farklı olup, bu durum cephede daha önce yapılmış bir onarıma işaret etmektedir (214., 221. Res.).

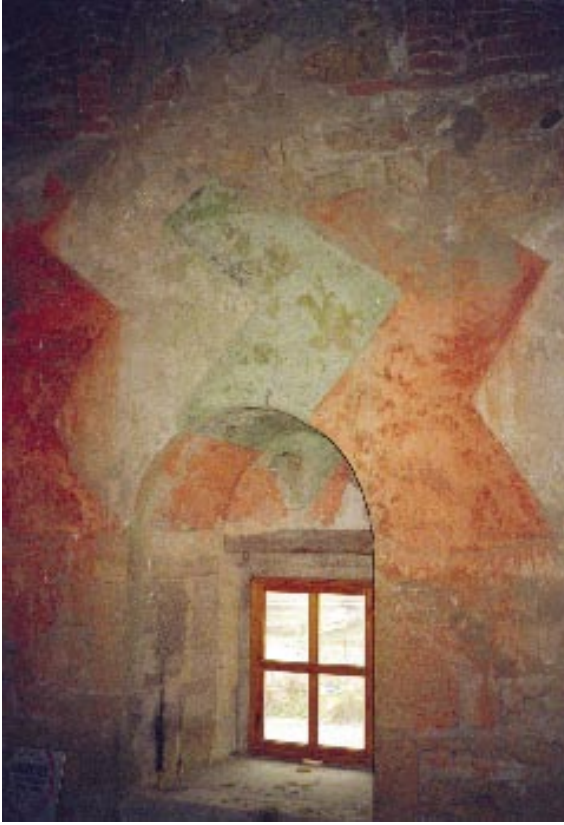
223. Resim: Boğazkesen Türbesi, batı penceresi ve dekoratif alçı sıva

1.80 m. kemer tepe yüksekliği ve 1.10 m. duvar kalınlığı olan yuvarlak kemerli ve yanlardan içeriye doğru hafif verrev yapılarak genişletilmiş bir niş içerisinde aydınlatır (223.-224.Res.). Kasnağın, mihrap üstü ve doğu cephedeki düz kenarlarında yer alan tepe pencereleri, kemerli alanların içerisinde, aşağıya eğimli mazgal tipindedir (226.Res.).

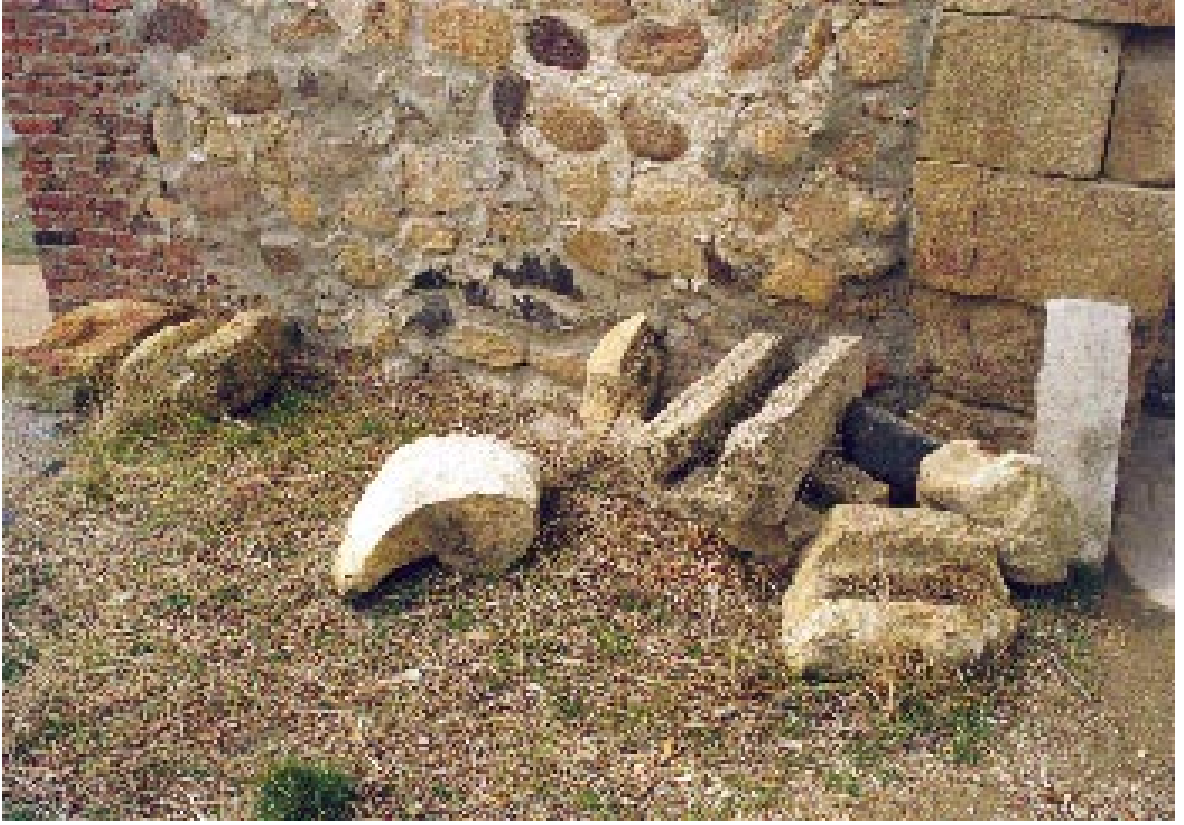
231. Resim: Boğazkesen Türbesi, giriş cephesi önünde yer alan mimari parçalar

İç mekânda, dıştaki sadeliğin aksine değişik süs öğeleri dikkat çeker. Batı duvarındaki pencerenin, hemen zemin kotuna yakın olarak tabana oturtulmuş, beyaz mermerden alt sövesinin üst kısmında Latin hacı ve androlak motifleri ile yan kısmında üç dilimli palmet yapraklarından

oluşan kıvrım dal şeridi izlenmektedir. Alçak oyma-kabartma tekniğiyle işlenmiş süsleme kompozisyonu, bu parçanın bir Bizans yapısından devşirildiğini gösterir. Haç motifinde herhangi bir kazıma veya değiştirme yapılmaksızın devşirme malzeme olduğu gibi kullanılmıştır (224. Res.).

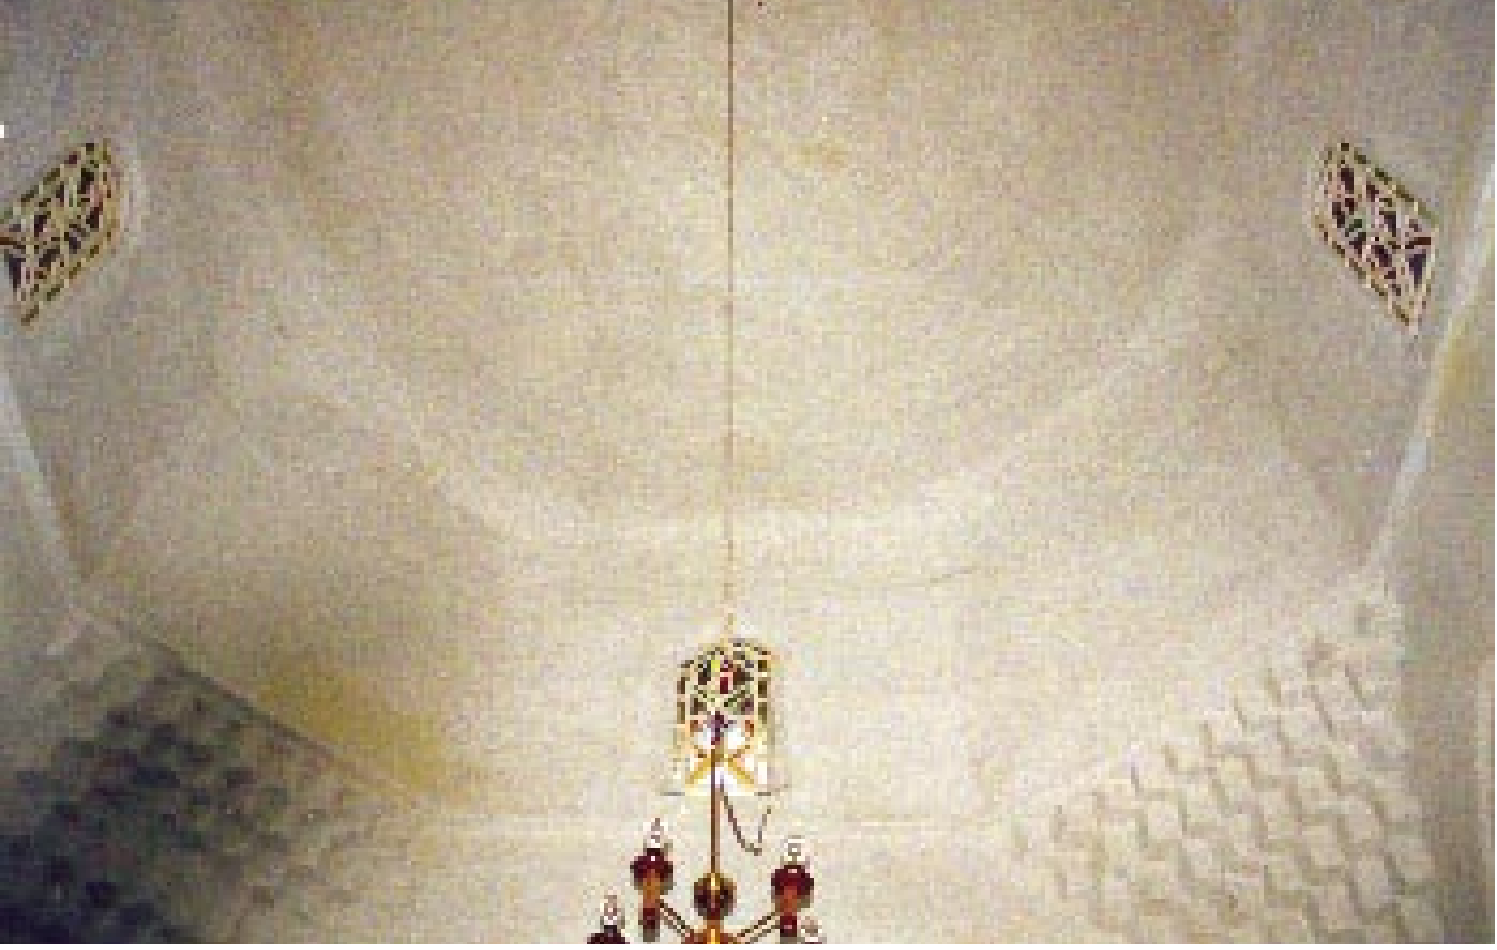
248. Resim: Kuyumcutekke Köyü Kara Davut Türbesi, kubbeye geçiş

İç mekân 5.65 m. ile 5.75 m. arasında değişen kenar uzunluklarına sahip kare plânlıdır. Dikdörtgen pencereler içeriye doğru hafif verevle genişletilmişlerdir. Kasnak pencerelerinde renkli cam işçiliği görülür (248. Res.).

İç mekânda, kubbeye geçişte yer alan bingilerin haricinde herhangi bir dekoratif unsur bulunmamaktadır. Kasnak pencerelerinin renkli

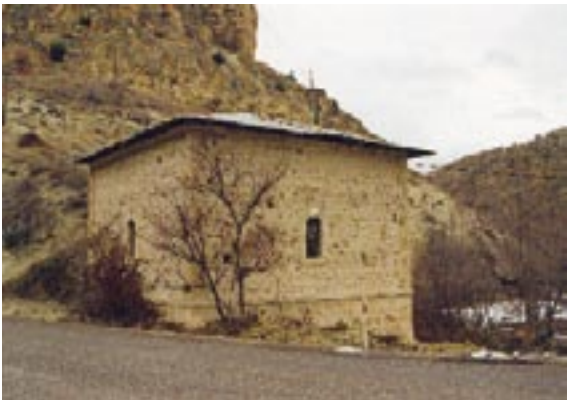
260. Resim: Yediler Türbesi, güneybatıdan genel görünüş

Cephe köşelerinde, saçak silmesinin yaklaşık 0.60 m. kadar altında, kubbe eteği seviyesine denk gelen demir kenetler görülmektedir (259.–262. Res.). Bu kenetler beden duvarları içerisinde boydan boya uzanan gergi demirlerine ait olup, kubbenin beden duvarları üzerinde yaptığı dışa açılımı engellemektedir. Pencere açıklıklarının önlerinde demir parmaklıklar vardır (260.–261. Res.).

Ahşap kırma çatı, bugün oluklu çinko levhalarla kaplıdır. Yenilenmiş olan pencere doğramaları ile eski görünümlü kapı kanadında ahşap malzeme kullanılmıştır (260.–263. Res.).

Günümüzde türbenin hemen kıyısından geçen karayolu, yapıyı sürekli olarak trafik etkilerine maruz bırakmaktadır (260. Res.). Türbenin üst örtü sisteminde derin çatlaklar meydana gelmiş ve beden duvarlarının eteklerinde nemden kaynaklanan dökülmeler baş göstermiştir (263.–264. Res.).

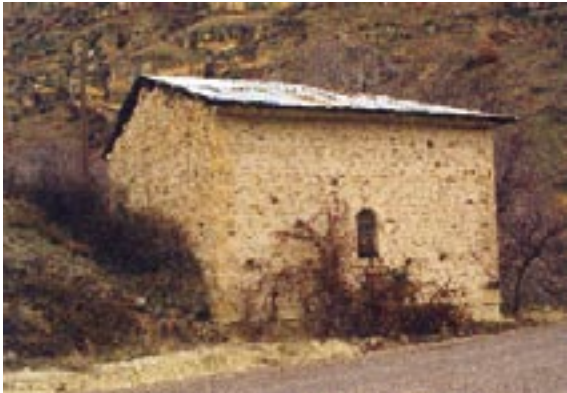
261. Resim: Yediler Türbesi, kuzeybatıdan görünüş

Zemin platformunda, cephe köşelerinde ve kapı-pencere sövelerinde kesme taş, gövdenin genelinde ise moloz taş örgü hakimdir (259.-262. Res.). İçten sıvalı olan kubbede yine moloz taş malzeme kullanılmıştır. Sandukalar kaba yonu taş malzemeden yapılmış olup, yüzeyleri sıvalıdır. Cephe köşeleri bindirme tekniğinde kesme taş örgülü ve 0.05 m. kadar dışa çıkıntılıdır (41. Şek.). Taş örgüler arasında bağlayıcı malzeme ve derz sıvası olarak kireç harcı kullanılmıştır.

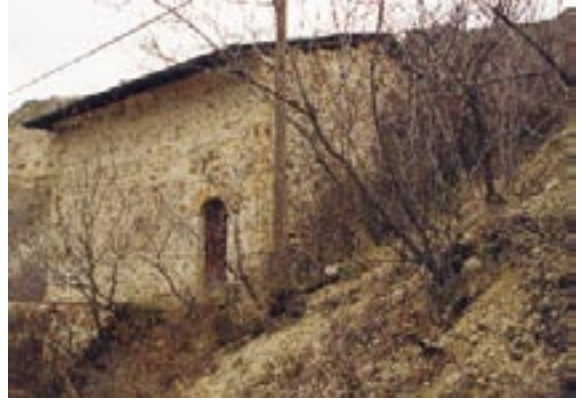
262. Resim: Yediler Türbesi, kuzeydoğudan görünüş

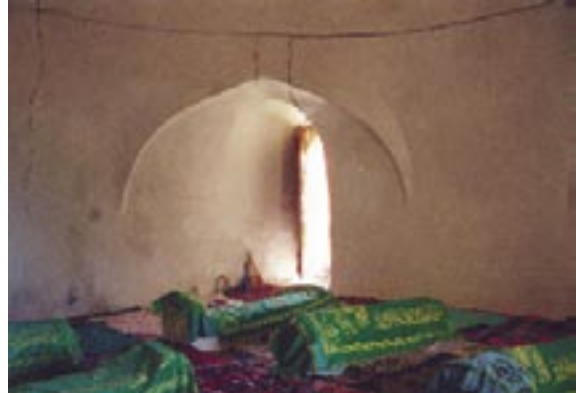
İç mekâna, kuzeydoğudaki tromp nişinin içerisine rastlayan kapı açıklığından girilmektedir (263. Res.). Pencere açıklıkları, yanlardan çok hafif verevle, içeriye doğru genişletilmiştir (264.Res.). Üst örtü, teğet kemerli tromplarla geçilen ve merkezi, zeminden yaklaşık 5.47 m yüksekliğindeki kubbeden meydana gelmektedir. Zemin kotuna yakın tutulmuş tromp kemerlerinin üzengi hatları

263. Resim: Yediler Türbesi, kuzeydoğu trombu ve giriş açıklığı

yaklaşık 0.95 m. yüksekliğinde olup, açıklıkları ortalama 3.10 m. genişliğindedir. Teğet kemerlerin tepe yükseklikleri ise yaklaşık 2.45 m.dir. Tromplar birbirlerine yakın uzaklıklarda, iç mekâna dahil edilmiş birer yapı elemanı görünümündedir (40.Şek./263.-264.Res.).

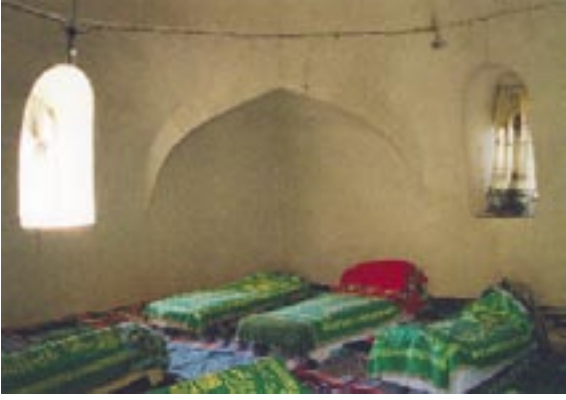
264. Resim: Yediler Türbesi, iç mekândan görünüş

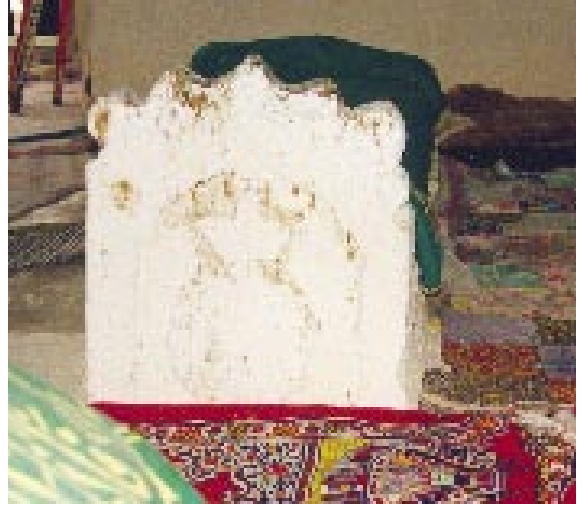
Giriş kapısı önünde yer alan sandukaya ait baş taşı, dilimlendirilmiş tepeliği ve ön yüzeyine kabartma olarak işlenmiş bir motifle dikkat çekmektedir. Sivri kemerli olarak çökertilmiş yüzeyin içerisindeki söz konusu kabartma motif, ilk bakışta bir vazoyu anımsatmaktadır (265. Res.).

265. Resim: Yediler Türbesi, giriş kapısı önündeki sandukanın baş taşı

Türbenin kırma çatısı iki kez onarılmıştır. İç mekânda, zemine şap betonu atılarak, sanduka yüzeyleri sıvanmış ve alçı sıva yenilenmiştir. Kapı yakınında yer alan, baş taşı süslemeli sandukanın, eskiden daha yüksekçe olduğu söylenmektedir<sup>190</sup> (265.Res.).

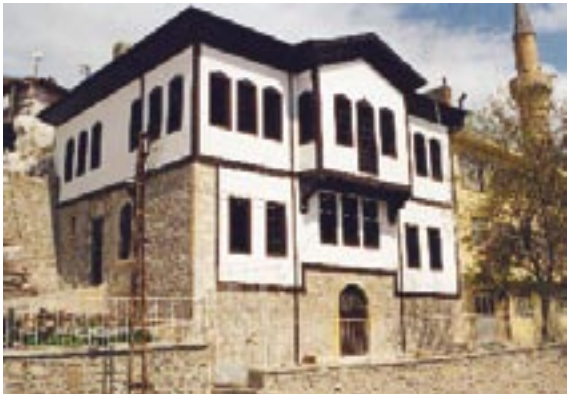
266. Resim: Taş Mektep, güneybatıdan genel görünüş

Cephe yüzeylerinde, taş örgülü duvarlar ile bağdadi duvarlar birbirlerinden ahşap pervazlarla ayrılmıştır. Saçak altları ahşap kaplamalıdır (266. Res.).

Doğu cepheye, betonarmeden üç katlı bir okul binası bitştirilmiştir. Doğu cephenin zemin kat seviyesinde üç, birinci kat seviyesinde ise bir adet olan pencere açıklıkları, bitişik yapı tarafından kapatılmıştır. Birinci kat döşemesine kadar kalın taş örgülü olan cephe duvarı, üst kısımda hımıştır (42. Şek./266. Res.).

dikdörtgen çerçeveli pencere açılmıştır. Çıkmanın altında, zemin kata açılan üç dikdörtgen pencere, yanlardaki pencerelerden biraz daha yüksek kotta yer alır. Güney cephede, çıkma eksenin iki yanında, zemin kat seviyesinde ikişer, birinci kat seviyesinde ise üçer adet dikdörtgen çerçeveli pencere açılmıştır. Cephe duvarı, bodrum kat görünümündeki alt kısımda kaba yonu taş örgülü, zemin ve birinci kat seviyelerinde ise bağdadi olarak inşa edilmiştir. Güney cephenin batı köşesi, zemin kat seviyesindeki taş örgüyle hareketlendirilmiştir (266. Res.).

Bağdadi tekniğindeki dış cephe duvarları, taş örgülü zemin kat duvarları üzerine oturtulmuştur (266.–267. Res.). Zemin kat ve üzerinde ahşap strüktürle taşınan birinci kat mekânlarının bölme duvarları yine bağdadi tekniğindedir (271.Res.).

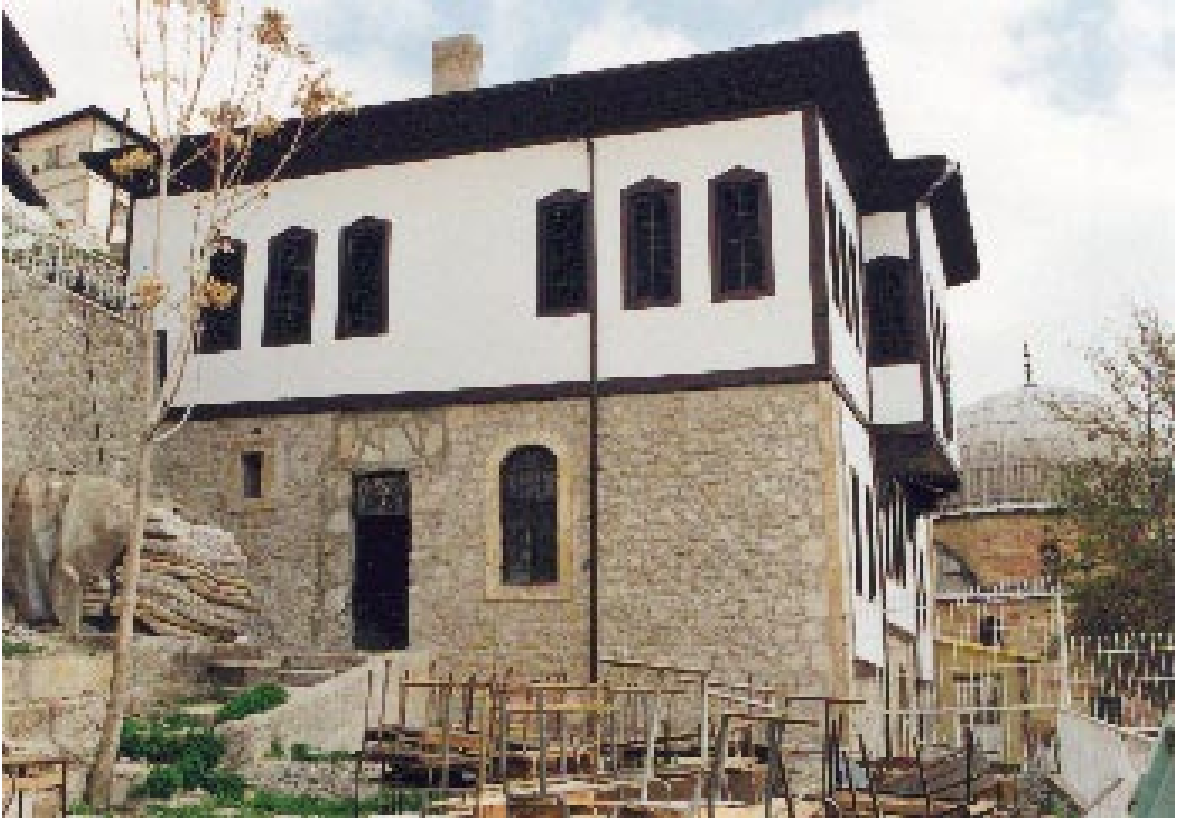
267. Resim: Taş Mektep, batı cephe

Kuzey cephe, arkasındaki moloz taş örgülü istinat duvarına, yaklaşık birinci kat döşemesi seviyesinde bitişik olup, bu seviyenin üzerinde sağır bırakılmış hımış bir duvardan ibarettir (267. Res.).

Batı cephede, tâli bir giriş kapısı açılmıştır. Kapının kuzeyinde küçük ebatlı bir sarnıç penceresi ile güneyinde yuvarlak kemerli büyük bir pencere yer almaktadır. Kapı çevresindeki taş örgü ile cephenin mevcut taş örgüsü birbirinden farklı görünüm sergilemektedir. Farklı türdeki taş malzeme, kapının sonradan açıldığını gösterir. Kapının güneyinde yer alan büyük pencerenin sövesi, kilit taşı dışa taşırılmış yuvarlak kemerlidir. Pencere önünde demir parmaklık bulunmaktadır. Cephenin birinci kat seviyesinde, üçü kuzey köşeye, diğer üçü güney köşeye yakın tutulmuş altı adet dikdörtgen pencere açılmıştır (267. Res.).

Yapının, temelinde ve güney cephe dışındaki zemin kat duvarlarında taş malzeme görülür (42.Şek./266.Res.). Güney cephede ise, cephe duvarının arazi eğimine uygun olarak üzerinde yükseltildiği etek kısmında taş örgü kullanılmıştır. Cephe köşeleri ile kapı ve pencere söveleri kesme taş, orta kısımlar ise kaba yonu taş örgülüdür (267. Res.).

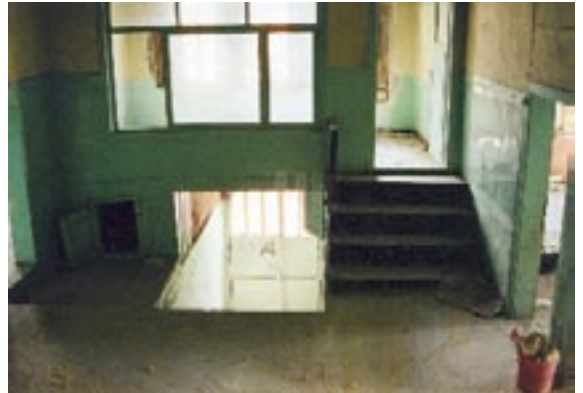
268. Resim: Taş Mektep, iç mekâna giriş

İç mekâna, güney cephedeki ana giriş kapısından girilir (266., 268. Res.). Kapı, bugün orijinal olmayan tek kanatlı ve demir doğramalıdır. Zemin kat sofasına, kapı sahanlığından ondört basamaklı taş merdivenle çıkılmaktadır. Kapı sahanlığı üzerine asma kat yerleştirilmiş ve sofadan dört basamakla çıkılan bu mekân, büro olarak kullanılmıştır (268. Res.). Zemin kat döşemelerine sonradan şap betonu atılmıştır.

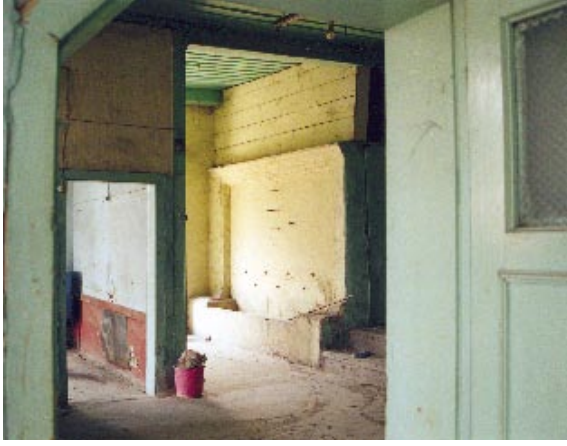
269. Resim: Taş Mektep, zemin kat sofasının batı kanadında yer alan hazneli çeşme

Taş örgülerin arasında derz sıvası ve bağlayıcı malzeme niteliğinde kireç harcı kullanılmıştır. Zemin katta yer alan çeşmenin ön cephesinde düzgün kesme taş bloklar vardır (269. Res.). Su haznesi, Horosan harcıyla sıvalıdır.

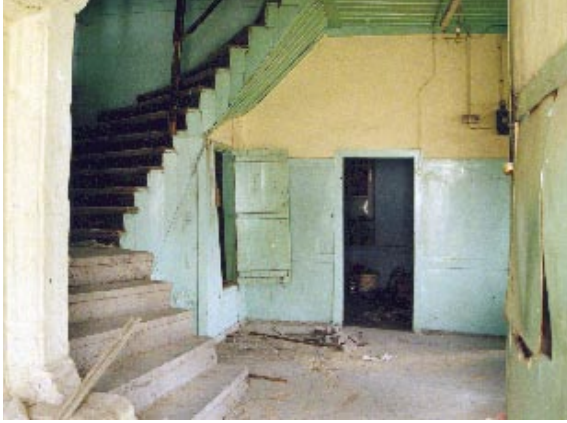
270. Resim: Taş Mektep, iç sofasının kuzey köşesinde yer alan ahşap merdiven

Zemin kat sofasının kuzey köşesinden “U” plânlı bir ahşap merdivenle birinci kat sofasına çıkılmaktadır (42. Şek./270. Res.). Birinci kat sofasının kuzey ucuna ve yine merdiven boşluğu üzerine bir asma kat yerleştirilmiş ve sofanın kuzeybatı köşesinden beş basamaklı bir merdivenle bu mekâna çıkış sağlanmıştır. İç sofa, orta noktasına yakın bir hizadan, çift kanatlı kapı açıklığıyla bölünerek, güney köşedeki cumbaya kadar uzanan bir derslik haline getirilmiştir (271. Res.).

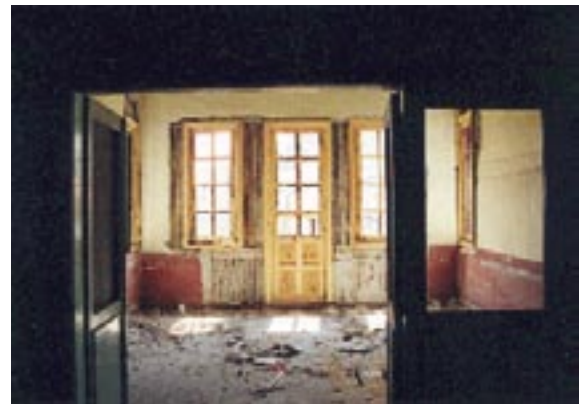
271. Resim: Taş Mektep, birinci kat sofası ve ahşap bölme

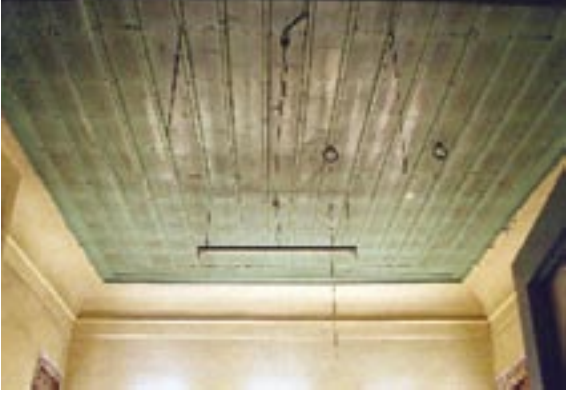
272. Resim: Taş Mektep, birinci kat sofasının tekne tavanı

sofanın iki yanında, ince uzun mekânlar halinde derslikler düzenlenmiş olmalıdır (273.–274. Res.). Birinci kat döşemeleri ahşaptır. Mekânlar, düz çatalı basit ahşap tavanlarla kaplıdır. İç sofayı, etek kısmında içbükey profilli bir alçı kuşağın çevrelediği, “tekne” formu ahşap tavan örter (272.Res.). Dersliklerin doğu ve batı beden duvarları ortasında, içeriye doğru taşan baca çıkışları bulunmaktadır (42.Şek./273.–274. Res.).

Yapı dıştan, “tatl siva” da denilen, yöresel siva ile sıvanmıştır<sup>192</sup>. İç mekânlar alçı sıvalı olup, duvar yüzeyleri badanalıdır (272. Res.).

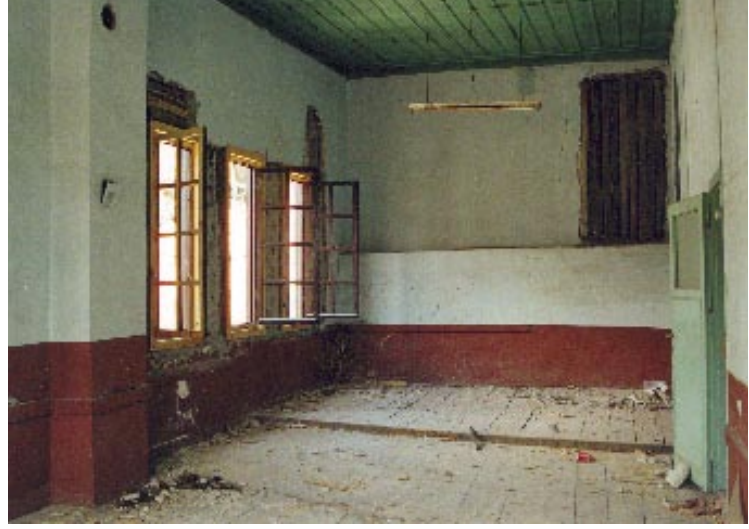
274. Resim: Taş Mektep, birinci katın batı kanadındaki derslik

üzerinde, küçük bir kapı ya da pencere açıklığına ait olabilecek, ahşap kanat göze çarpmaktadır (274. Res.).

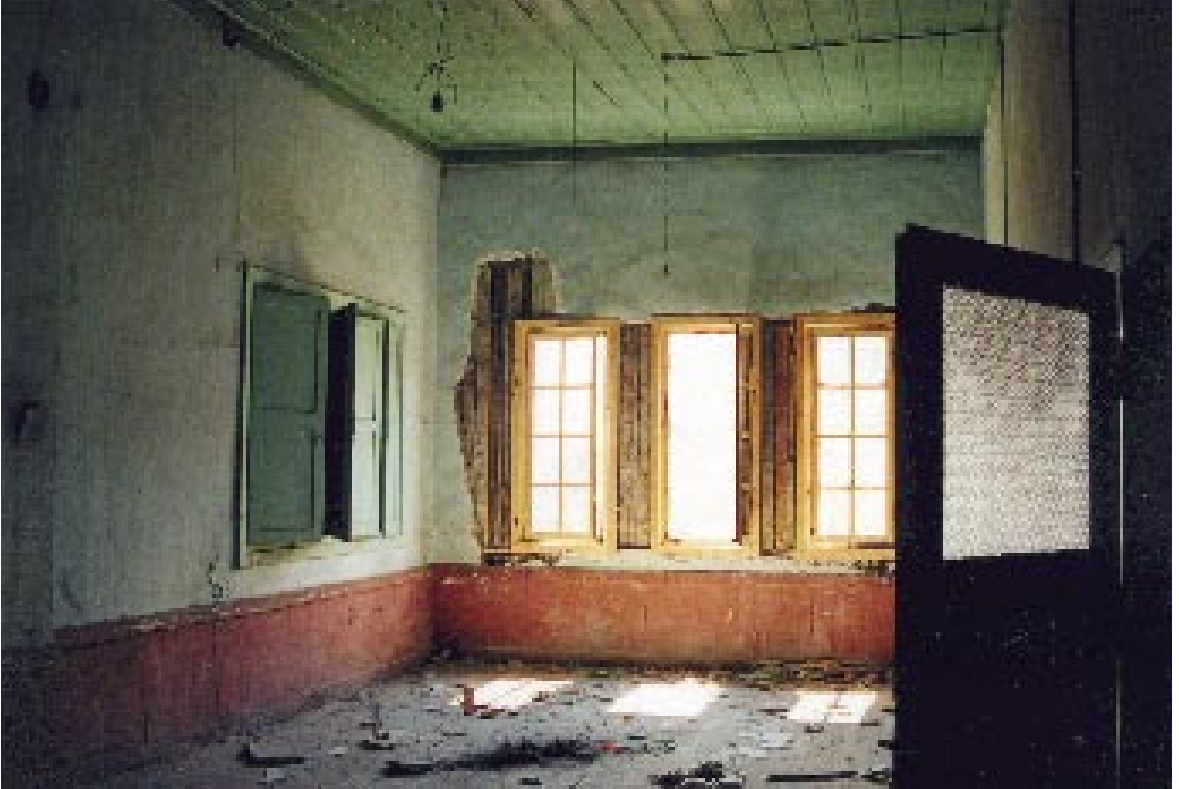
bir penceresi yine bitişik yapı tarafından kapatılmış olup, pencere açıklığı gömme dolap haline getirilmiştir (273. Res.).

273. Resim: Taş Mektep, birinci katın doğu kanadındaki derslik

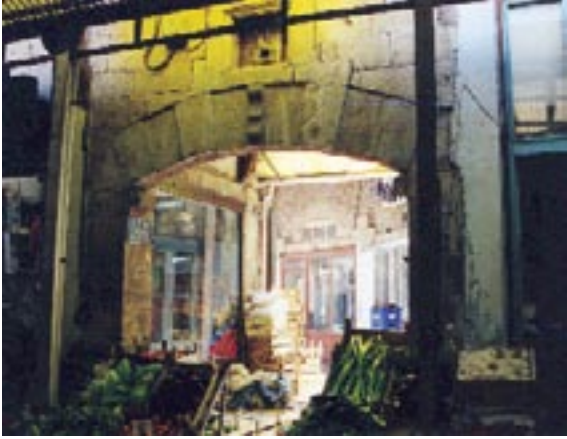
275. Resim: Hanlarönü Arastası,  
Bostancılar sokağına açılan doğu girişi

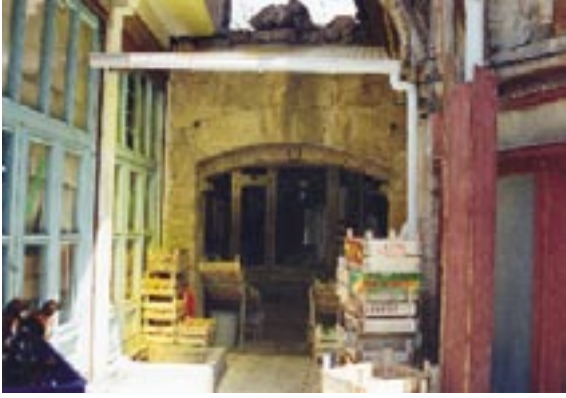
276. Resim: Hanlarönü Arastası,  
doğu girişi ve yenilenmiş olan dükkânlar

haline getirildiği görülmektedir (43. Şek./276.Res.).

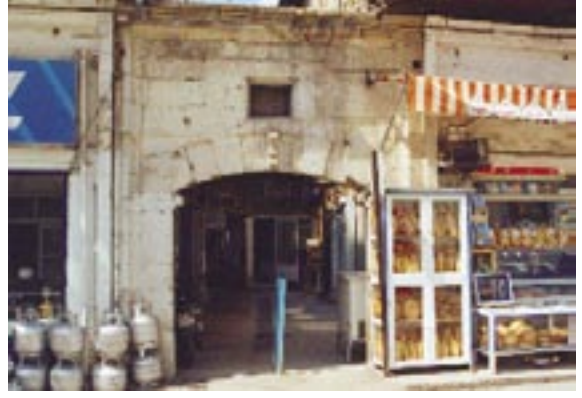
277. Resim: Hanlarönü Arastası,  
meydana açılan güney girişi

Hanlarönü meydanına bakan güney girişinin iki yanında -diğer girişte de olduğu gibi- doğu ve batı kanatlarının dışarıya cepheli birer dükkânı yer almaktadır (43.Şek./277.Res.). Güney girişi, Bostancılar Sokağına açılan diğer girişle benzer bir düzenleme sergilemektedir. Yuvarlak kemer örgüsü, profillendirilmiş detaylar ve kapı üzerinde içi boş kitabe yuvası bu girişte de izlenir. Dükkânların, yaklaşık 2.75 m. genişliğinde ve 2.30 m. yüksekliğinde olan ön cephe açıklıklarının üzerinde, beşik tonoz kemerlerinin cephe yüzeyine yansıtıldığı alınlıklar vardır. Arasta içerisinde olduğu gibi meydana açılan dükkân cephelerinin alınlıkları da bir kuşaklama demiri üzerinde kurularak, kemer gözleri doldurulmuştur. Dükkân cepheleri, 0.15 m. genişliğinde ve cephe yüzeyinden yaklaşık 0.05 m. çıkıntılı olan düz köşe silmelerle sınırlandırılmıştır. Giriş cephesi, içbükey profilli silme kuşağıyla cephe yüzeyinden yaklaşık 0.11 m. içeriye doğru çöktürülmüştür. Giriş kapısı ve dükkân cepheleri üzerinden içbükey profilli saçak silmesi geçmektedir (277.Res.). Cephenin doğu kanadı üzerine, sonradan inşa edilmiş, hımuş bir yapı oturtulmuştur.

Girişlerin iç yüzeylerinde, dıştaki kemerlerin yaklaşık 0.25 m. yukarısında yer alan, sırt sırta bitişik vaziyette ikinci bir yuvarlak kemer örgüsünün bulunması, içe açılır kapı kanatlarının olduğunu göstermektedir (277., 278. Res.).
