# BEYPAZARI'NDAKİ TÜRK DEVRİ YAPILARI

**Tolga Bozkurt**

### TURKISH PERIOD MONUMENTS IN BEYPAZARI

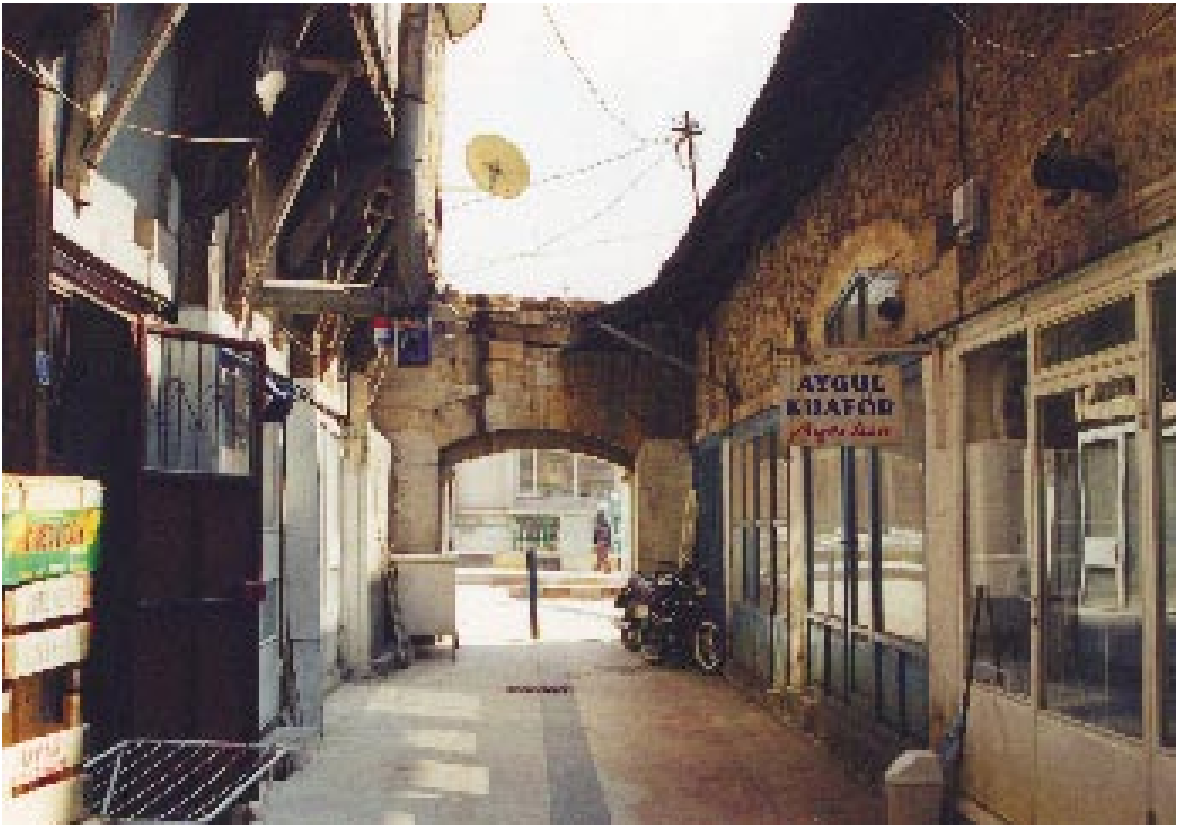
278. Resim: Hanlarönü Arastası, güney girişi ve arasta koridoru

Girişlerin iç yüzeylerinde, dıştaki kemerlerin yaklaşık 0.25 m. yukarısında yer alan, sırt sırta bitişik vaziyette ikinci bir yuvarlak kemer örgüsünün bulunması, içe açılır kapı kanatlarının olduğunu göstermektedir (277., 278. Res.).

tek bir dükkân halinde yenilenmiştir (43.Şek). Yapının Hanlarönü Caddesinden başlayıp, Bostancılar Sokağı yönünde kıvrıldığı bölümüne kadar olan düz aksında, karşılıklı iki kanatta dörder adet kareye yakın dikdörtgen plânlı dükkân yer almaktadır (278. Res.). Sokağın doğuya doğru kıvrıldığı bölümünde, doğu köşede üçgen plânlı bir köşe dükkânı ile batı kanadında bugün biri yıkılmış olan toplam üç adet, çarpık dörtgen plân şemasına sahip dükkân bulunmaktadır (43. Şek./276., 279. Res.). Arastanın güney ucunda olduğu gibi doğu ucuna da, giriş cephesinin iki yanında dışarıya cepheli birer dükkân yerleştirilmiştir.

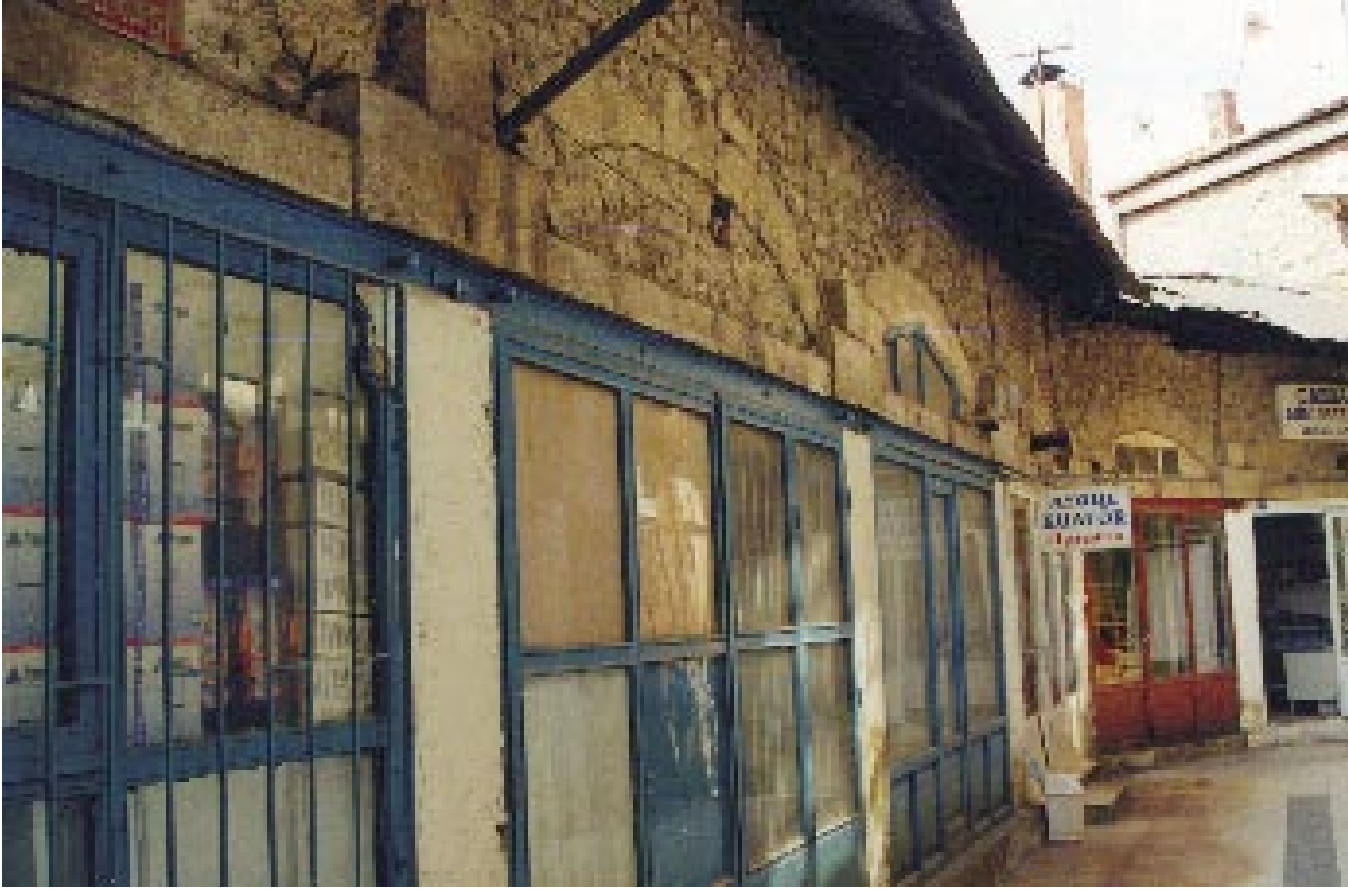
279. Resim: Hanlarönü Arastası, batı kanadındaki dükkânlardan görünüş

Alınlık kemerlerinin göz dolguları içerisinde, kemer çizgisini takip eden bir sıra düşey istifli tuğlanın altında yatay istifli tuğla örgü vardır (279. Res.).

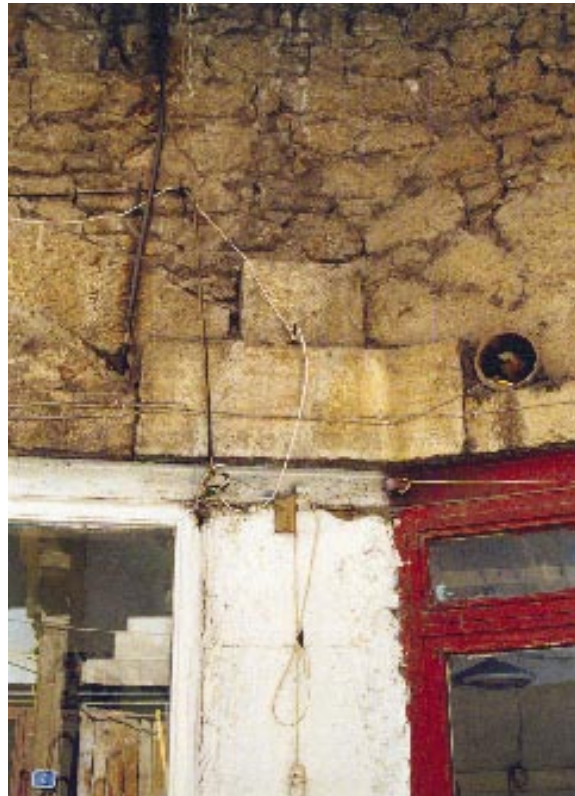
280. Resim: Hanlarönü Arastası, dükkân cephesinden detay

Tuğla ve taş örgüler içerisinde bağlayıcı malzeme olarak kireç harcı kullanılmıştır (280. Res.).

Demir, yapıda strüktürel malzeme olarak kullanılmıştır. Dükkân açıklıkları üzerinden geçirilmiş kuşaklama demirinin üzerine, taş örgülü alınlık duvarları oturtulmuştur. Söz konusu kuşaklama demiri, dükkân sıralarını boydan boya kat eden kalın “I” profilidir (280. Res.).

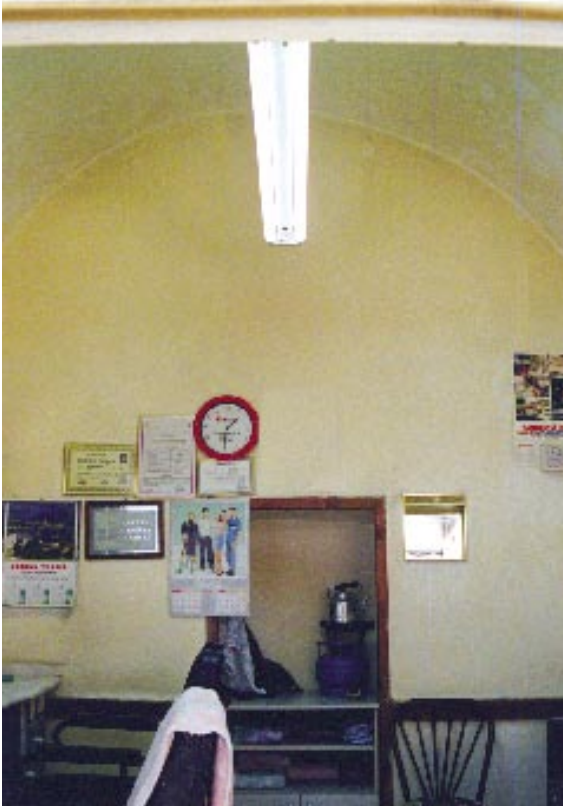
281. Resim: Hanlarönü Arastası, dükkânların tonoz örtüsü

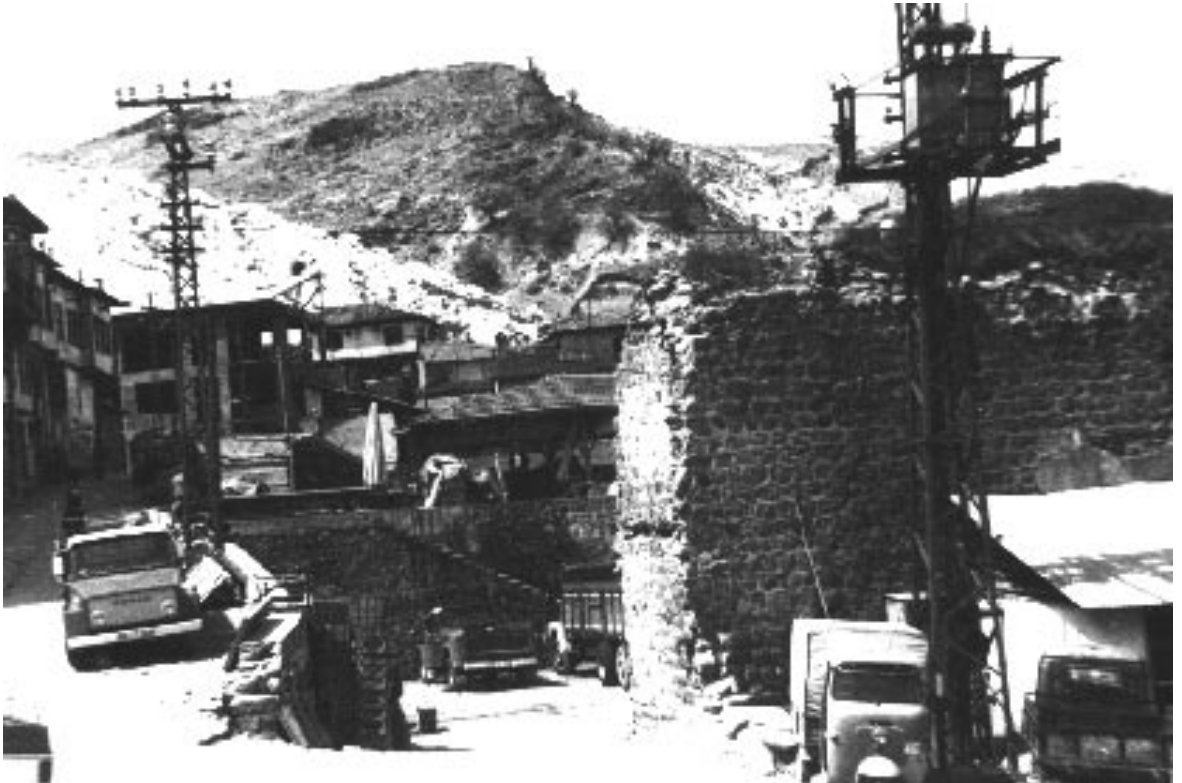
285. Resim: Suluhan, doğu cephenin yıkık olan güney köşesi, 1976 (VGM Arşivi'nden)

Doğu cephenin güney köşesinin, avlunun garaj olarak kullanıldığı 1970-80'li yıllarda, kamyon giriş – çıkışını sağlayabilmek amacıyla tamamen yıkıldığı anlaşılmaktadır (285. Res.). Giriş eyvanının kuzeyindeki boşluğa inşa edilmiş iki katlı ahşap dükkânlar, cephenin kuzey kanadını kapatmıştır (47a. Şek). Cephe duvarının, dükkânlar arkasında kalan kuzey kanadı kesme taş örgülüken, güney kanadında moloz taş örgü kullanılmıştır.

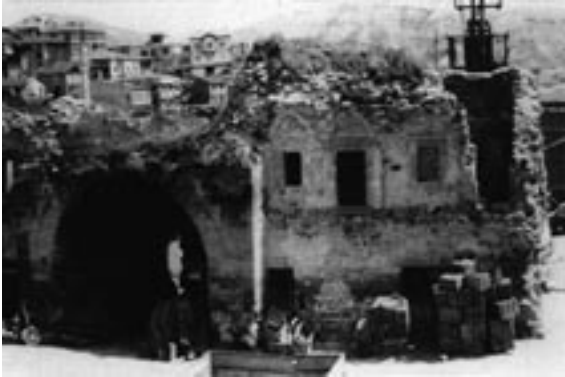
286. Resim: Suluhan, avlunun doğu kanadı ve giriş eyvanı, 1976 (VGM Arşivi'nden)

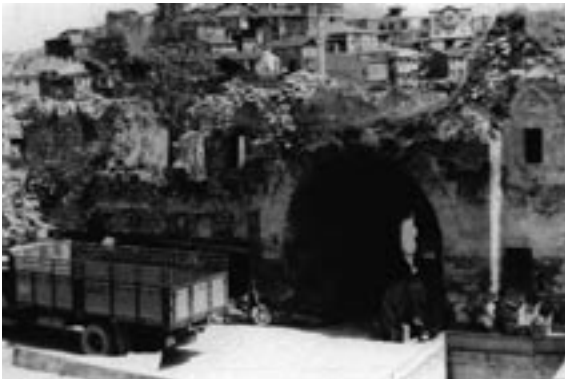
287. Resim: Suluhan, giriş eyvanının kuzeyinde yıkılmış olan mekânlar, 1976 (VGM Arşivi'nden)

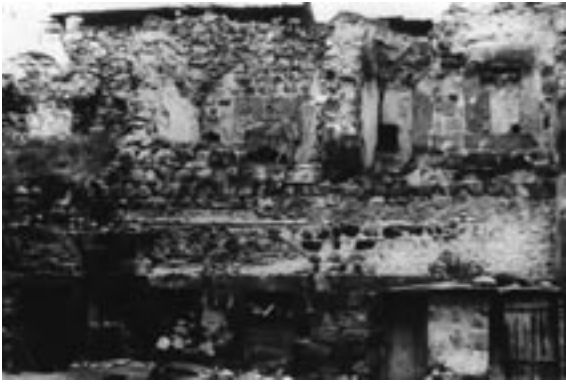
289. Resim: Suluhan, avlunun doğu kanadının kuzeyindeki üst örtüsü çökmüş olan birinci kat odalarından görünüşü, 1976 (VGM Arşivi'nden)

zemin kat açıklıklarının üzerindeki bazı lentoların üst kısımları üçgen formludur (289. Res.). Pencere sövelerinde, içe açılan iki kanatlı kepenklerin zıvana yuvaları ile önlerindeki demir parmaklıklara ait delikler görülmektedir (306. Res.). Revak cephesi, zemin kat açıklıklarının yaklaşık lentoları seviyesine kadar kesme taş bu seviyenin üzerinde ise tamamen moloz taş örgülüdür. A.T. Yavuz, alınlıkların üstünde yaklaşık 0.40 m. yüksekliğinde yatay olarak devam eden girintinin, burada duvara koşut uzanan bir beşik tonozun, duvar üzerindeki üzenği taşlarına ait olabileceğini belirtmektedir<sup>202</sup> (304.–305. Res.).

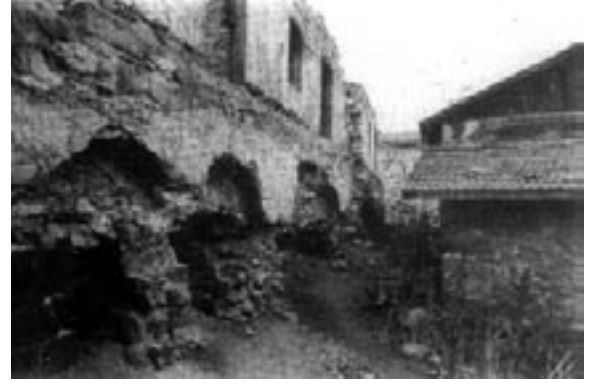
291. Resim: Suluhan, avlunun güney kanadı, doğu kısmı (A.T. Yavuz'dan)

yıkılmasına sebep olmuştur (291. Res.). Bugün yıkılan kısımlar betonarme bir istinat duvarıyla desteklenmiştir (297. Res.). Cephenin asıl haliyle moloz taş örgülü olması gerekir.

Güney kanatta, doğu kanadın güneye açılan odası ile birlikte dokuz oda yer almaktadır (44. Şek.). Batı köşedeki oda, önündeki koridora açılmıştır (315. Res.). Güney kanadın doğu köşesi tamamen yıkılmış olup, batı köşesi de restorasyon öncesi yapılan kazıda toprak altından çıkarılmıştır (285., 291., 316. Res.). Güney kanattaki odaların avlu cephesi ve revağa açılan pencere ve kapı açıklıklarının düzeni doğu kanatla aynı özellikler sergilemektedir. Her odanın birer kapısı ve penceresi vardır. Dikdörtgen çerçeveli kapı ve pencerelerin yekpare taş söveleri ile bu açıklıkların üzerinde tuğladan teğet kemerli alınlıkların bulunduğunu, batı köşede toprak altından çıkarılan odanın revak cephesinde görebiliyoruz (315. Res.). Revak cephesi zemin kat odalarının aynı seviyedeki kapı – pencere lentolarına kadar kesme taş, üzerinde ise moloz taş örgülüdür. Odalarda, bacalı nişlerin yer aldığı görülmektedir (291. Res.).

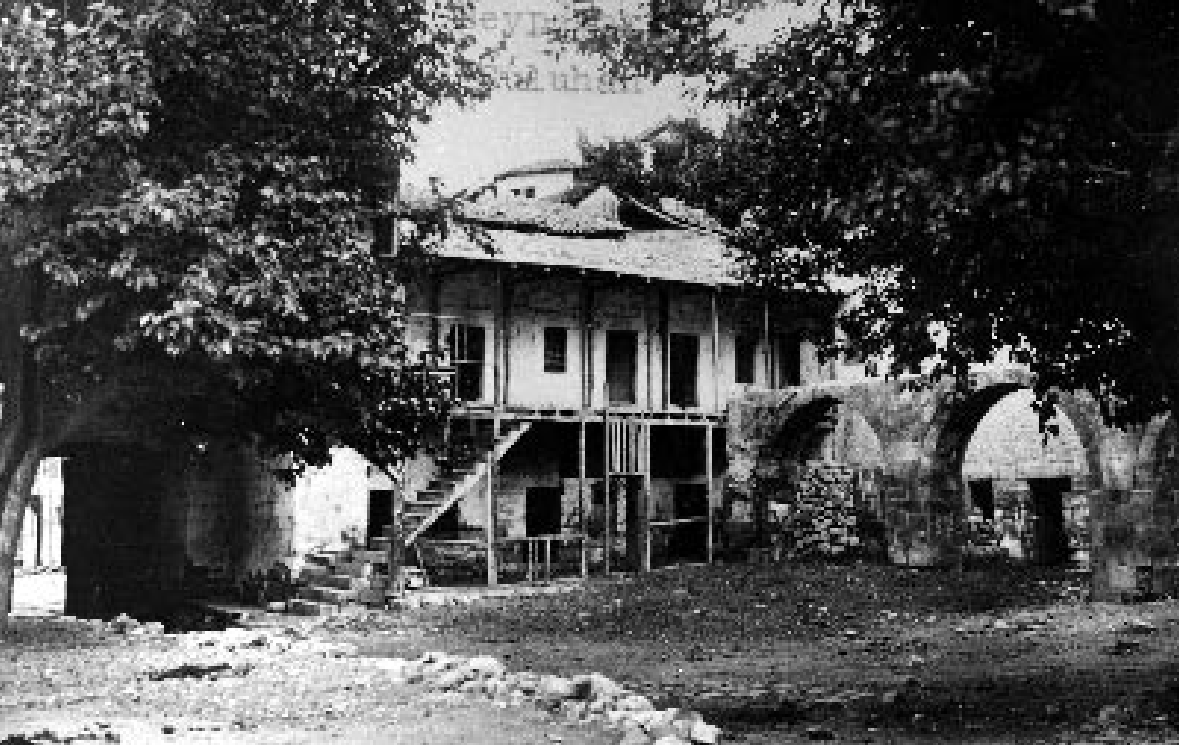
290. Resim: Suluhan, avlunun güneydoğu köşesi, tarihi belirsiz fotoğraf (Bey.Bel'den)

meydana gelen beş açıklıklı bir düzenlemeye sahipti (290. Res.). Ortadaki açıklık diğerlerinden daha geniş tutulmuştur (44. Şek.). Revak cephesinin kesme taş örgülü olduğu bilinmektedir. Odalardaki kademelenmenin, revakta da aynı yerlerde olduğu düşünülmektedir. A.T. Yavuz, doğu ve batı kenarlarda, zemin seviyesinin eyvanların iki yanında değiştiğine göre, revak koridorundaki basamakların da buralarda yer alabileceğini ve avlunun kare olmasından ötürü aynı düzenin, kuzey ve güney kenarlarda da, ortadaki büyük kemerin iki yanında tekrarlanması gerektiğini belirtmektedir. Araştırmacı, revağın kademeli yapısı için en uygun

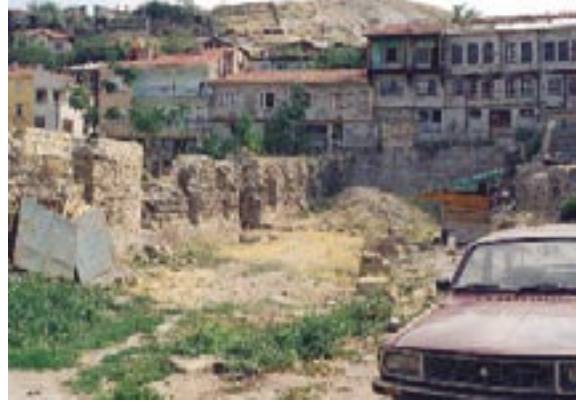
297. Resim: Suluhan, barmağa ait ayak kalıntıları

Barınağa doğusundaki eyvandan geçilir. Restorasyon öncesinde yapılan kazıda, toprak altından çıkarılmış bu bölümün kuzey kısmındaki duvarları tamamen yıkılmıştır (44.Şek.). 1998'de, Suluhan Sokağı'nın yapı içine doğru kaymasıyla da güney duvarı çökmüştür (297. Res.). Beden duvarları moloz ve yer yer kaba yonu taş örgülüdür. Rölövedeki duvar izlerinde, mekânın yapı

ayak kalıntıları bulunmaktadır (297.Res.). Bu ayakların, barınağın üst örtüsünü teşkil eden birbirine paralel iki sıra beşik tonozun, orta kısımda üzerine oturtulduğu kemer sırasına ait oldukları anlaşılmaktadır. Ancak mevcut kalıntılardan ayak adedini ve buna bağlı olarak kemer dizisinin kaç açıklıklı olduğunu tespit etmek mümkün değildir.

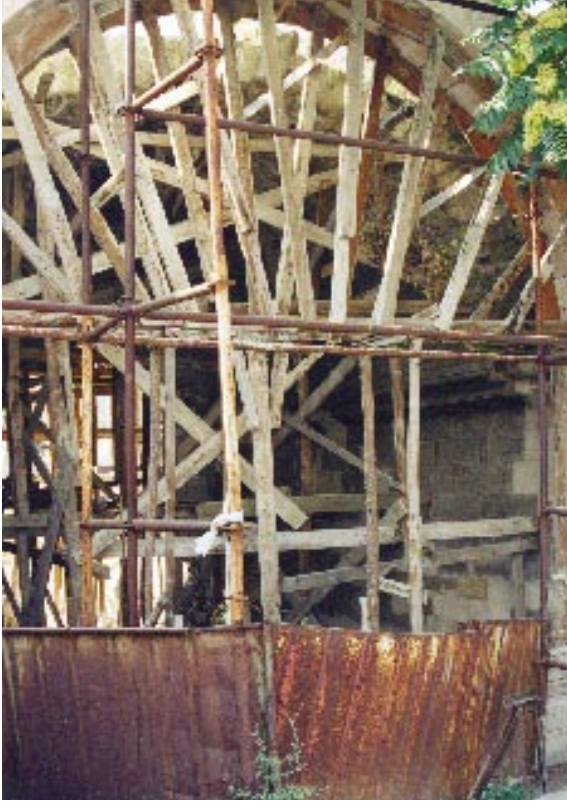
299. Resim: Suluhan, giriş eyvanı

Doğu cephe ortasında, beden duvarı yüzeyinden yaklaşık 4.50 m. öne taşırılmış giriş eyvanı yer almaktadır (44. Şek./284., 298.Res.). Sivri tonozlu eyvanın içerisinde yuvarlak kemerli, geniş bir kapı açıklığı vardır (47a. Şek./299.-300.Res.). Kemer arkasında, karşılıklı iki adet profilli taş konsolun taşıdığı ahşap kiriş ve üzerindeki mevcut dövmeye demir aksam ile zıvana delikleri, kapı açıklığını içten kapatan, ahşaptan

alan, daha dar ve kısa tutulmuş ikinci bir eyvanın içerisinden girilmektedir (48e. Şek.). Giriş eyvanın, kesme taş örgülü kuzey ve güney duvarları üzerinde, sivri tonozun üzengi hattı hizasında uzanan profil silmeler bulunmaktadır (299. Res.). Yapılan temizlik kazısında, yan duvarların etek kısımlarındaki sekiler açığa çıkarılmıştır. Sırt sırta iki eyvanın ortasında, basık yuvarlak kemerli bir kapı açıklığı yer alır (47a., 48a. Şek.). Kapının çevresi bir silme kuşağıyla, yaklaşık 0.03 m. içeri çöktürülmüştür. Çift eyvandan meydana gelen giriş koridorunun yan duvarlarında kesme taş malzeme kullanılmışken, sivri tonozlar moloz taş örgülüdür (300. Res.). Avluya dönük olan eyvanın sivri tonozu, düzensiz bir geçişle tuğla örgüye çevrilmiş ve yuvarlak formu bir kemerle avluya açılmıştır (304. Res.). Tonozların karın kısımlarında, kireç harçlı sıva tabakasına ait izler dikkat çeker. Eyvandaki tuğla örgü ve sıva tabakası, hanın son onarımına ait olmalıdır.

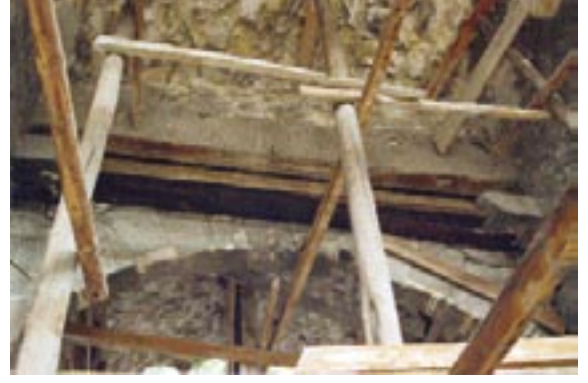
300. Resim: Suluhan, giriş kapısına ait taş, ahşap ve dövme demir aksamlar

çift kanatlı büyük kapıların bulunduğu işaret etmektedir (300. Res.). Kapı kemerine ait kilit taşının ön yüzeyi süslemelidir (301. Res.). Kemerin üst köşelerinde, kare formlu birer taşın ortasına yerleştirilmiş, küçük kabaralar göze çarpar (302. Res.). Kapı üzerinde, hanın H. 1336-1339 / M. 1918-1920 yılları arasında Kaymakam Mehmet Hurşid Bey tarafından tamir ettirildiğine dair, gri mermerden üç satırlık kitabe panosu yer almaktadır (303. Res.). Söz konusu onarım kitabesinin, hanın mevcut inşa kitabesinin sökülerek yerine yerleştirildiği ve mevcut kitabe yuvasının onarım kitabesi için büyük geldiği görülmektedir. Dolayısıyla, kitabe panosu çevresinde oluşan boşluklar; yukarıda, ön yüzeyinde çift ağızlı bir kılıç kabartması bulunan taş levhayla doldurulmuş, yan

Pencere sövelerinde demir parmaklıklara ait delikler vardır (306. Res.). Giriş kapısının dövme demirden yapılmış zıvana aksamaları, avlu eyvanın iç kısmındaki ahşap kirişin altında halen mevcuttur (300. Res.). Kapının, ahşap iskelet üzerine saç kaplama olarak yapılmış tek kanadı son zamanlara kadar yapının içerisinde bir köşeye atılmış vaziyette bulunuyordu<sup>211</sup>.

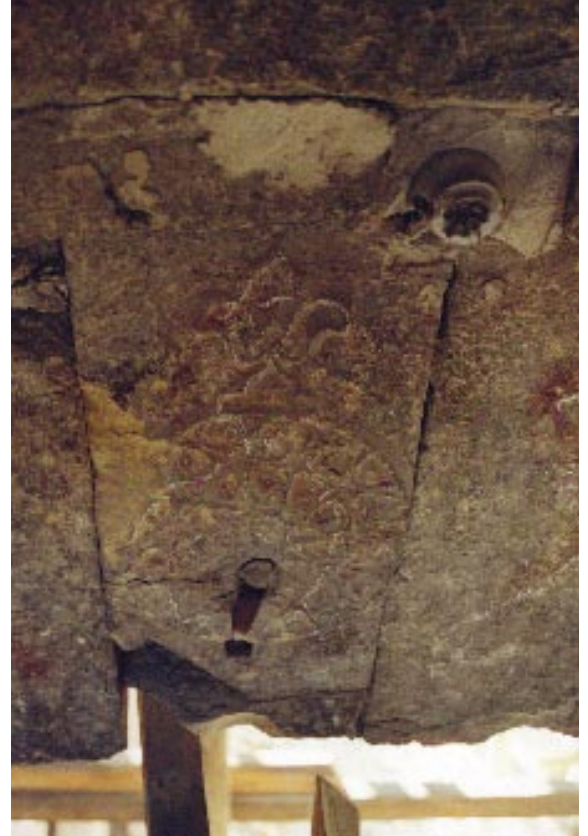
301. Resim: Suluhan, kapı kemerinin kilit taşıma işlenmiş rozet ve tepeliği

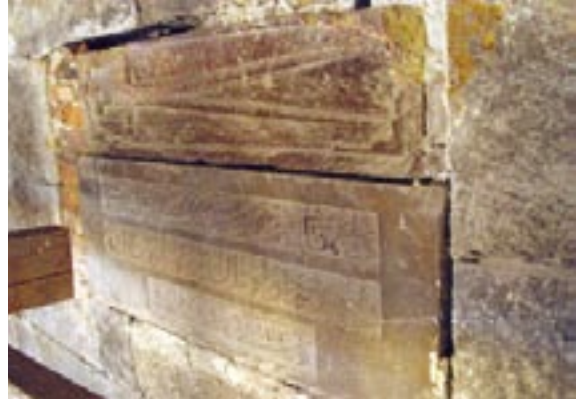
303. Resim: Suluhan, onarım kitabesi ve üzerindeki çift ağızlı kılıç kabartmalı pano

kenarda ise tuğla örgüyle tamamlanmıştır (303. Res.).

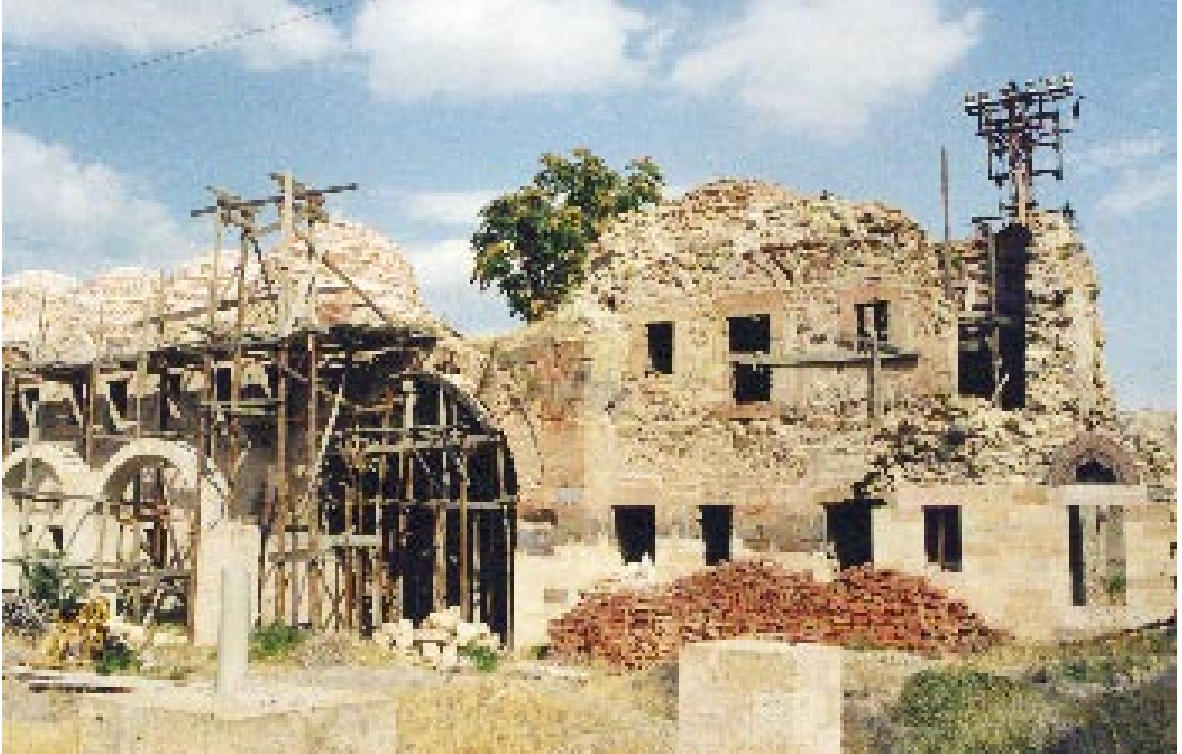
304. Resim: Suluhan, avlunun doğu kanadı ve giriş eyvanı

moloz taş örgülü olduğu görülmektedir (304. Res.). Kapı ve pencere çerçevelerinde yekpare taş söveler vardır (306. Res.). Cephelerin görünen yerlerindeki moloz taş örgü ve özellikle kuzey cephenin sokağa bakan doğu köşesinde dikkat çeken, kesme taştan moloz taş malzemeye olan düzensiz geçiş bir onarıma işaret etmektedir (294. Res.)<sup>210</sup>. Taş örgüler içerisinde bağlayıcı malzeme olarak kireç harcı kullanılmıştır (306. Res.).

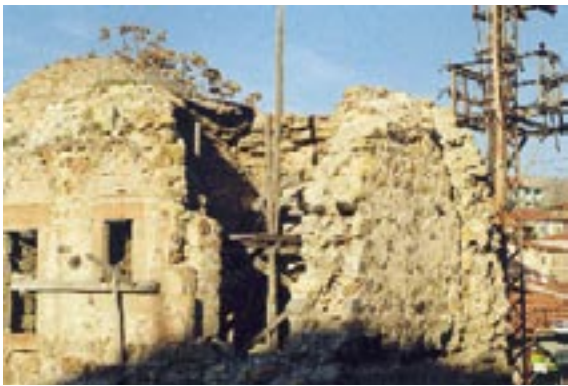
306. Resim: Suluhan, doğu kanadın güney köşesindeki birinci kat odaları

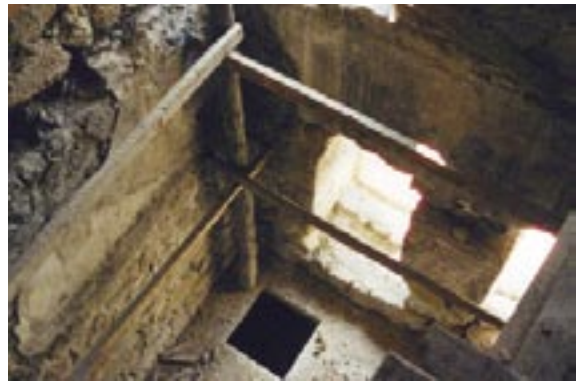
307. Resim: Suluhan, doğu kanattaki bir odanın restorasyonda betonarmeye dönüştürülmüş olan zemin kat düşmesi

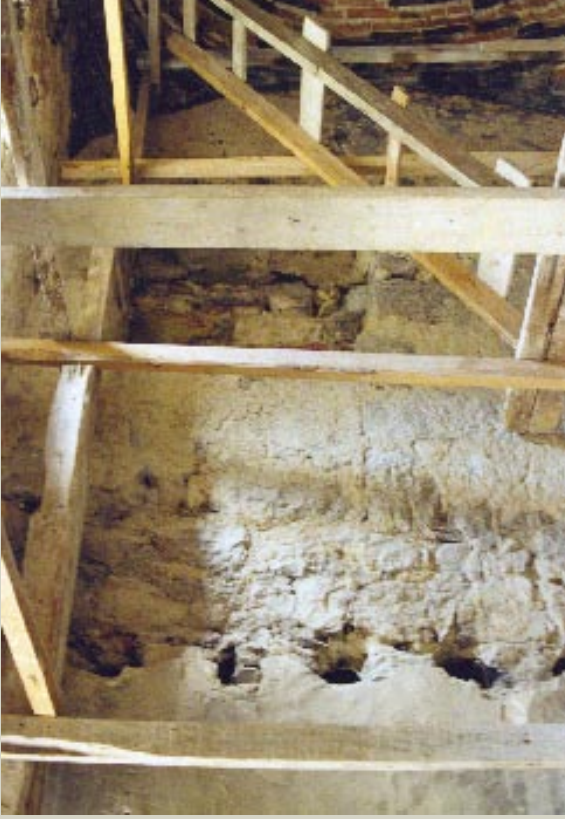
308. Resim: Suluhan, zemin ve birinci kat odaları arasındaki ahşap kırışlemeli döşemeye ait izleri

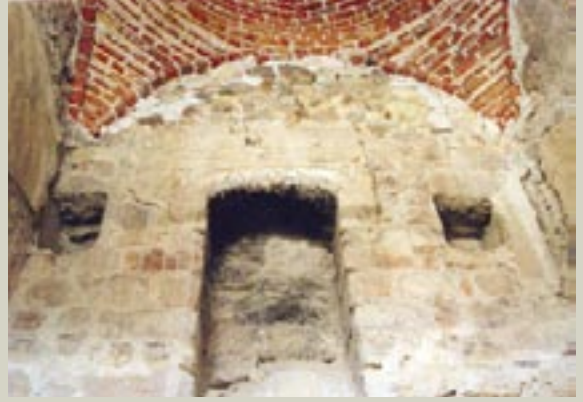
309. Resim: Suluhan, restorasyon sonrası birinci kat odaları ve tuğla örgülü pendentifler

de rastlanılmaktadır (48b. Şek./309.–312. Res.). Bacalı nişler, yerden yaklaşık 0.30 m. yükseklikte, dikdörtgen plânlıdır. Duvar yüzeyinden çıkıntılı iki yan kenarlarındaki taş konsolların üzerinde, duvara verev yapılarak tuğladan örülmüş yaşmaklar bulunmaktadır. Yaşmakların ortasına, yuvarlak kesitli pişmiş topraktan birer künk yerleştirmiştir (311.–312. Res.). Zemin ve birinci kat odalarının bacalı nişleri aynı baca hattıyla, bugün üzerlerinde herhangi bir baca örgüsü mevcut olmayan, kubbe eteklerindeki baca deliklerine bağlıdır (313. Res.). Aynı baca hattına bağlı bu nişler, büyüklükleri itibarıyla ateş yakmaktan çok, havalandırma veya mangal koymak için yapılmış olmalıdır<sup>203</sup>.

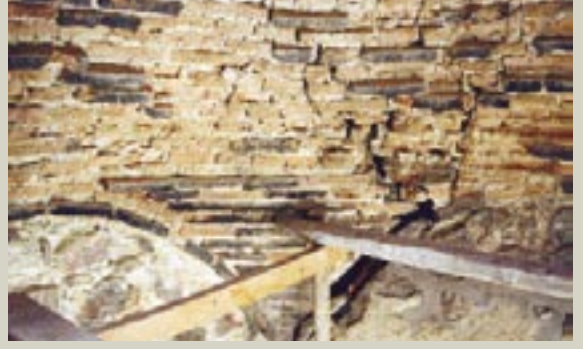
310. Resim: Suluhan, birinci kat odalarının kubbe ve geçiş sistemlerindeki orijinal tuğla Örgü

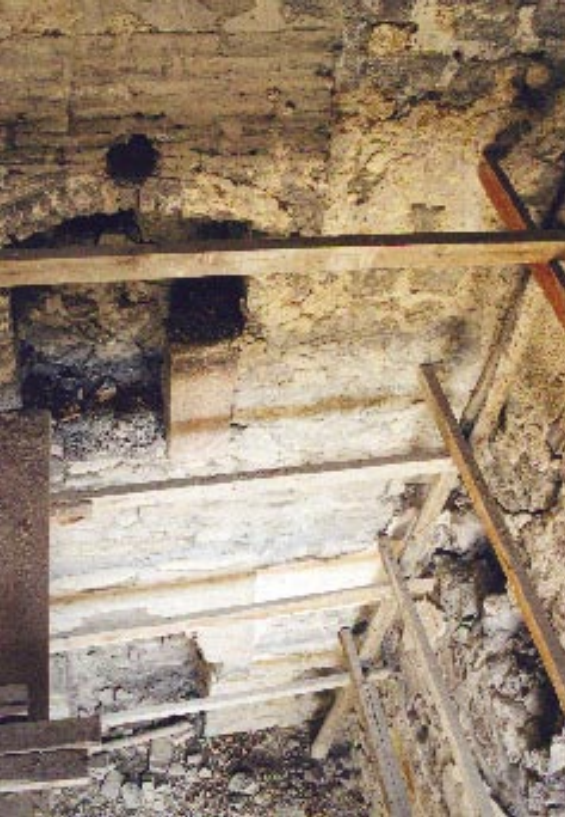
311. Resim: Suluhan, zemin ve birinci kat odalarının bacalı nişleri

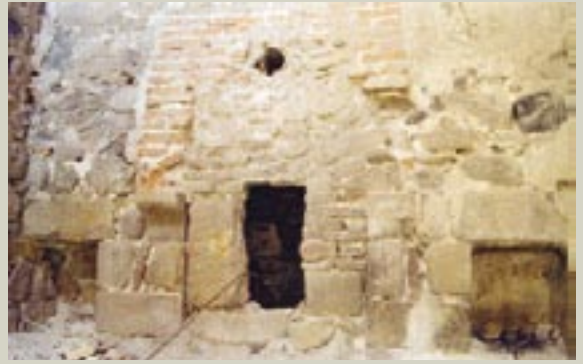
312. Resim: Suluhan, doğu kanattaki bir zemin kat odasının bacalı nişi ve iki yanında yer alan küçük nişler

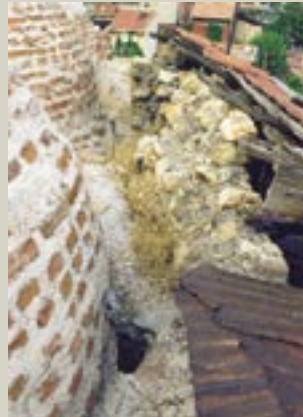
313. Resim: Suluhan, doğu kanattaki odaların kubbe eteklerindeki baca çıkışları

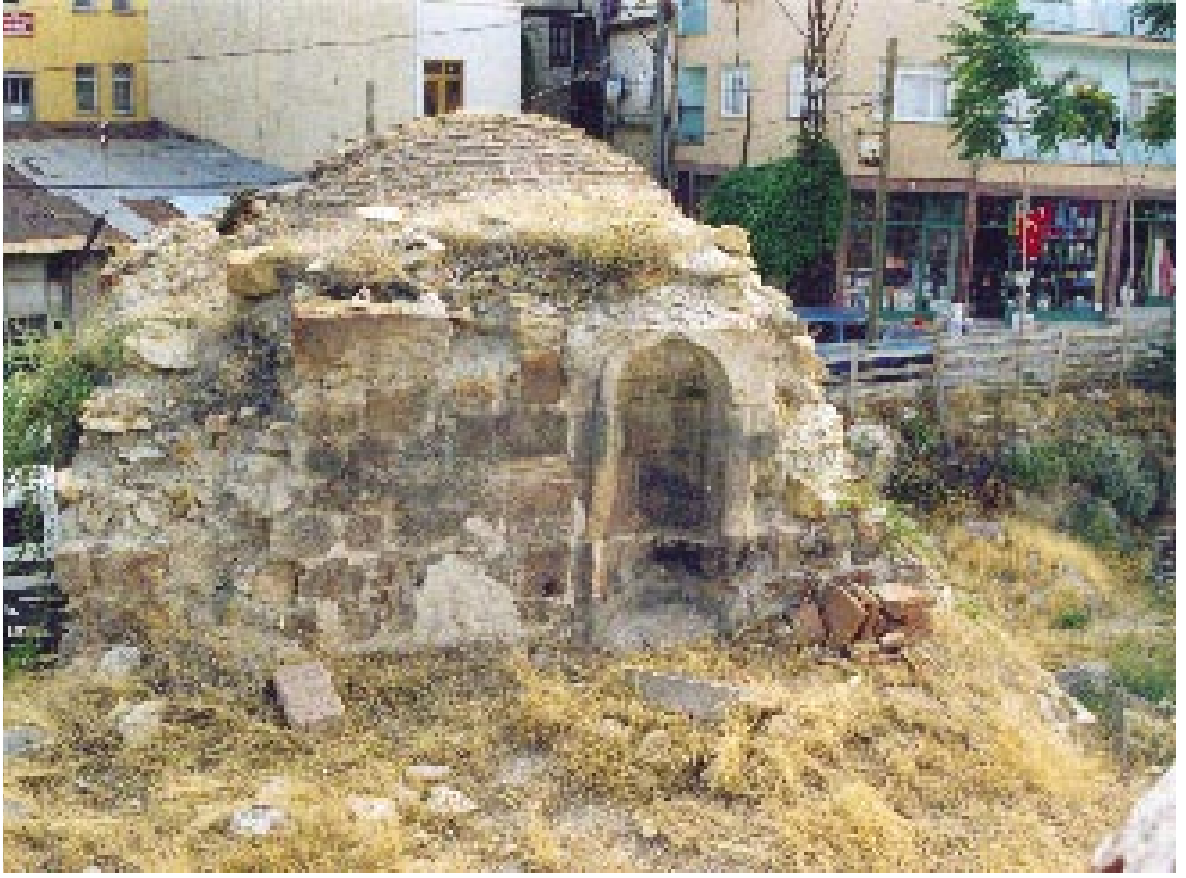
314. Resim: Suluhan, giriş eyvanı üzerinde yer alan mescit ve taş mührabı

Mescid, giriş eyvanı üzerine yerleştirilmiştir (45c. Şek.). Bugün sadece, kesme taş kaplı mihrap duvarının bir kısmı izlenebilmektedir (292., 314. Res.). Taş malzemeden yapılmış mihrap, beşgen plânlı niş ve üzerindeki sivri kemerli kavsaradan meydana gelmektedir (46. Şek.). Küçük ebatlardaki mihrap nişinde herhangi bir süsleme öğesine rastlanılmamaktadır. Mescidin doğusunda, dıştaki giriş eyvanı üzerinde kalan kısmın mescide dahil olup olmadığı, zeminin molozla dolmasından ötürü belli değildir. Yine avlu eyvanı üzerinde

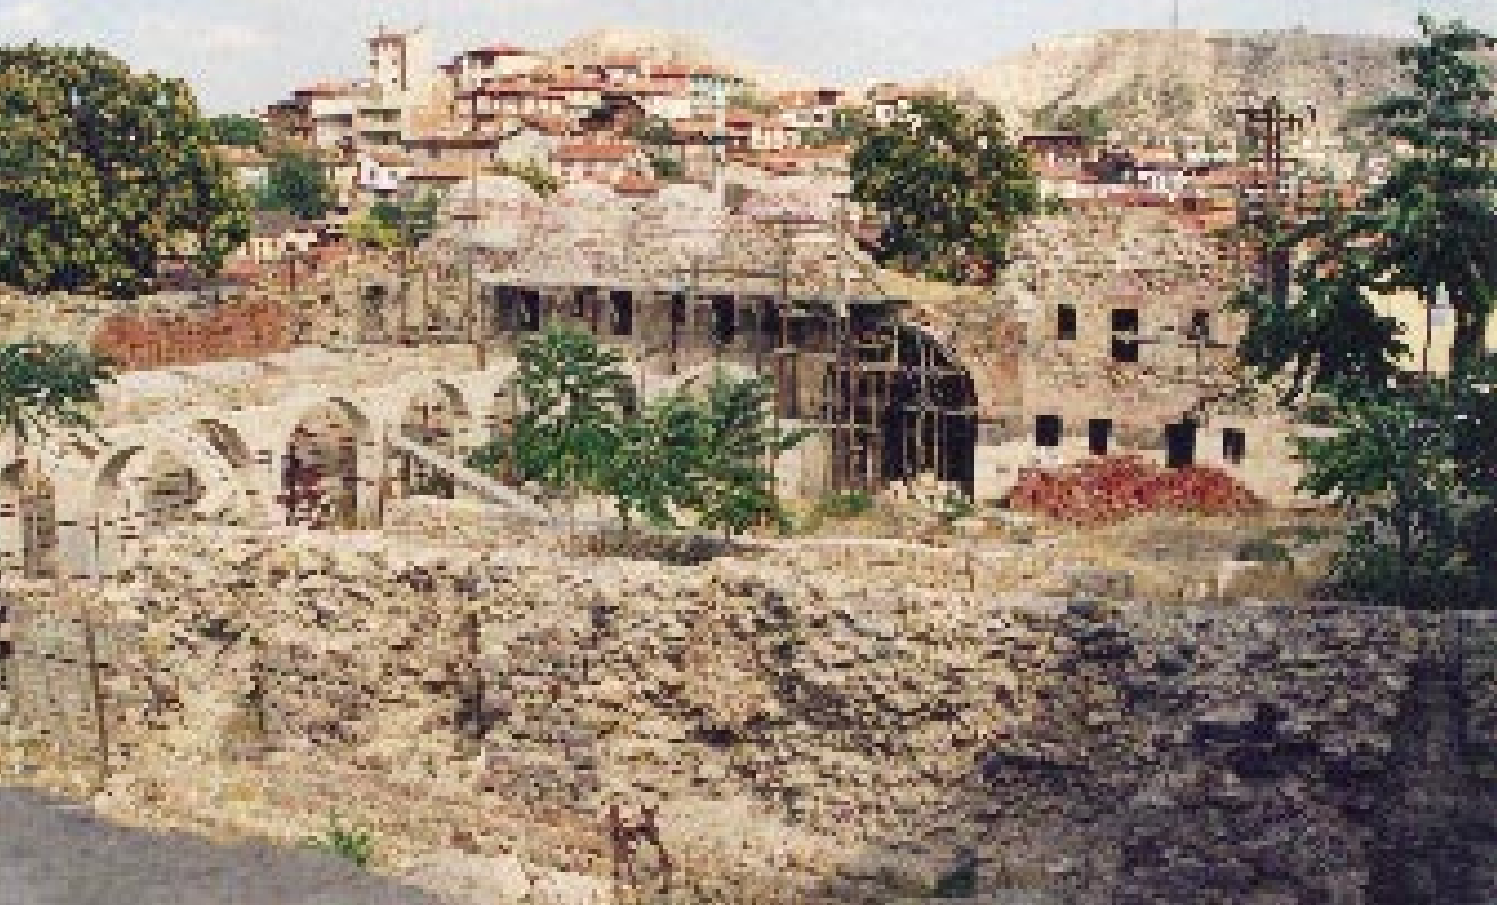
317. Resim: Suluhan, güneybatıdan genel görünüş

Avlunun batı kanadındaki zemin kat mekânları, tamamen toprak altından çıkarılmıştır (316. Res.). Batı kanadın ortasında, girişle aynı aks üzerinde bulunmayan, kuzeye doğru daha yakın ve dar tutulmuş barınak eyvanı yer almaktadır (44., 48c. Şek./317. Res.). Kazıda, eyvan zemininde doğu-batı yönünde uzanan iki su hattına ait toprak künklerin çıkarıldığı belirtilmektedir<sup>204</sup> (45b. Şek.). Barınak eyvanın güney duvarına bitişik bir sekiye ait kalıntılar günümüzde de görülmektedir. Batı kanatta, eyvan ile güneybatıdaki kısa koridorun arasında kalan alanda üç oda bulunmaktadır (316. Res.). Güneydeki iki odanın revağa açılan birer kapı ve penceresi varken, eyvana bitişik odanın penceresi bu cepheye, kapısı ise eyvanın güney duvarına açılmıştır. Bu odalardaki bacalı nişler, odaların güney duvarlarındadır (44. Şek.).

bünyesinden kuzey yönde dışarıya doğru taşındığı görülmektedir. Barınağın güney, doğu ve batı duvarlarında çepeçevre dolaşan yaklaşık 2.00 m. genişliğinde seki izleri mevcuttur. Sekiler üzerinde bacalı niş kalıntıları izlenmektedir (317. Res.). Barınağın ortasında kuzey-güney doğrultusunda sıralanmış, dairesel pabuçlara oturan kare plânlı

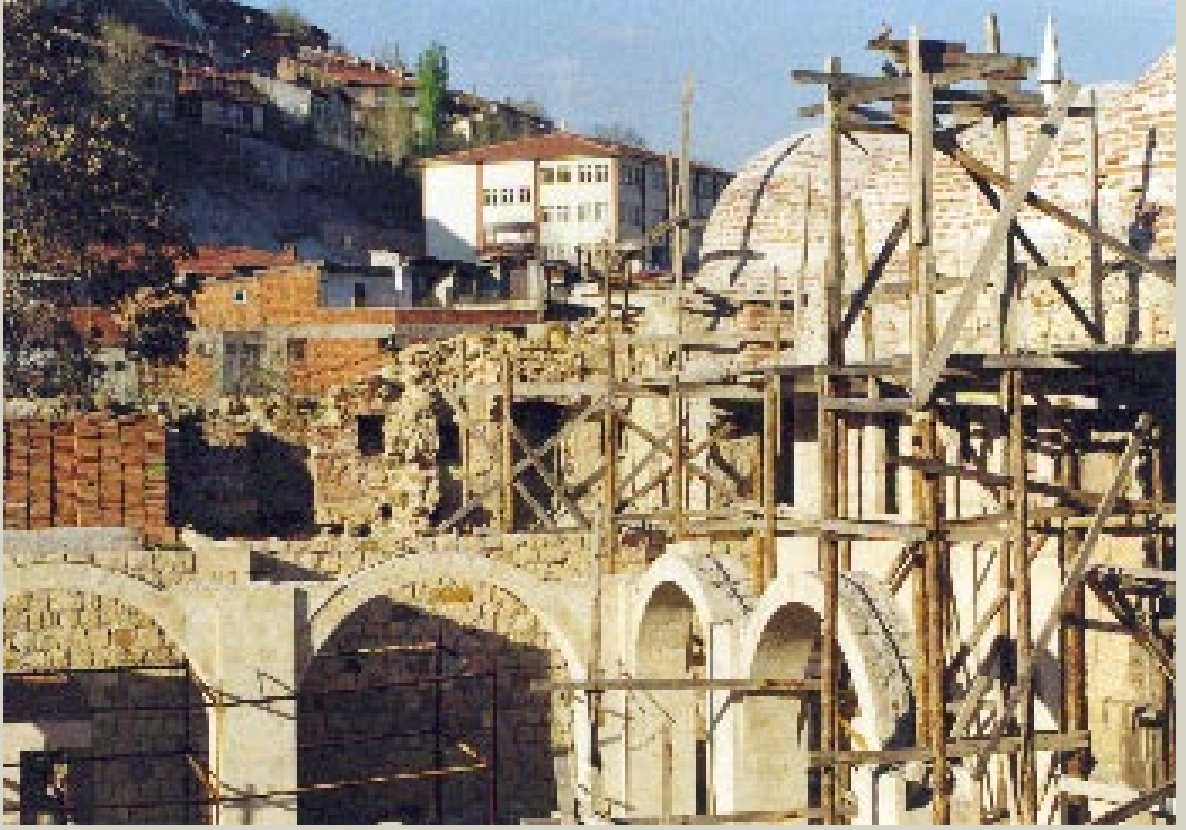
319. Resim: Suluhan, kuzey kanadın doğu köşesindeki birinci kat odalarına ait kalıntılar

Giriş eyvanının kuzey ve güney iç duvarlarında, avlu eyvanının revak cephesinde ve revağın orijinal kagir ayaklarındaki kesme taş sıralarında, zeminden yaklaşık 1.00 m. yükseklikten sonra aralara yer yer birer adet düşey istifli tuğla yerleştirilmiştir. Ayrıca birinci kat odalarının üzerini örten eş değerdeki kubbe ve pandantiflerde, bacalı nişlerin yaşmaklarında, avlu eyvanının yuvarlak kemeri ve dikdörtgen kapı-pencere çerçevelerinin teğet kemerli alınlık kısımlarında tuğla bir onarım malzemesi olarak kullanılmıştır (306., 310.– 312.Res.). Kemer örgülerinde düşey, diğer alanlarda ise yatay istifli olan tuğla örgüler kireç harçlı, kalın derzlidir.

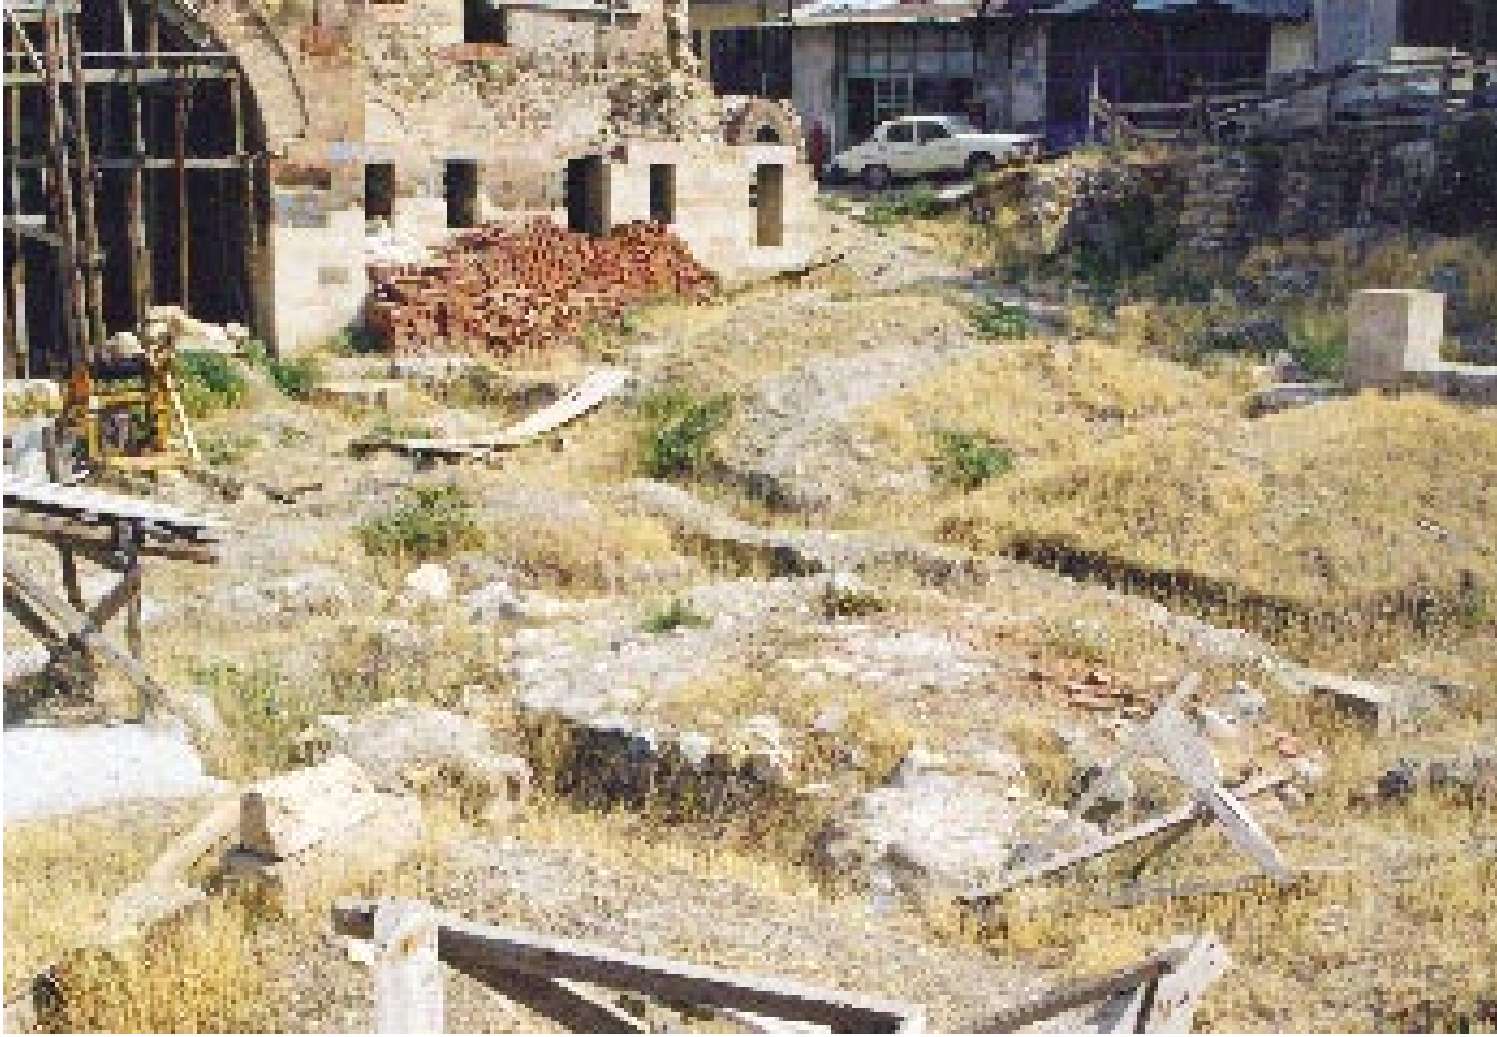
321. Resim: Suluhân, avlunun ortasında yer alan su ögesine ait kalıntılar

Avlunun ortasında yer alan su öğesinin şekli hakkında kazıda açığa çıkarılmış kalıntılar yeterli bilgi sağlamamaktadır (44. Şek.). Bugün sadece,

moloz taş örgülü bir sömel kalıntısı görülmektedir (321. Res.).

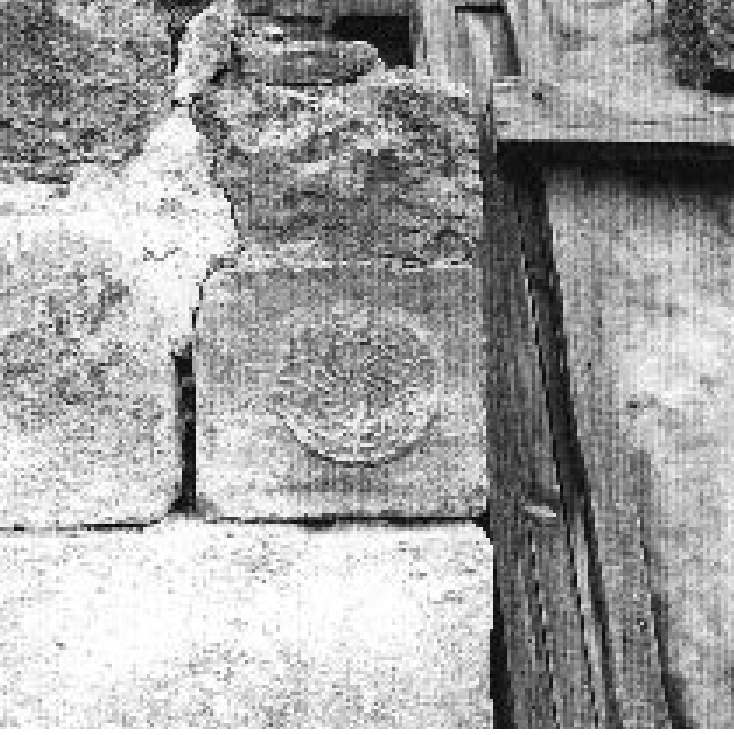
322. Resim: Suluhan, yeri belirlenemeyen bir başka rozet (AKTVKK Arşivi'nden)

bir gülbezeğin etrafında yatay, düşey ve diagonal eksenlerde birbirlerine geçirilmiş elipslerden oluşan karmaşık geometrik süslemesiyle dikkat çeker. Giriş eyvanı içerisinde, kapı kemerine ait kilit taşının ön yüzeyinde kabartma olarak işlenmiş bir rozet daha mevcuttur (301.Res.). Burada, merkezdeki on kollu yıldız, sivri köşeli beşgenlerden müteşekkil dolgu motifleriyle daireye tamamlanmıştır. Bu rozetin üstünde bir tepelik motifi yer almaktadır. 1976 tarihli arşiv fotoğraflarında gördüğümüz, ancak bugün yerini tespit edemediğimiz bir başka rozet kabartmasında da, çarkıfelek motifi etrafında sıralanan altı kollu yıldızlar bulunmaktadır (322. Res.). Bu rozetin, diğerlerinden daha küçük olduğu görülmektedir.

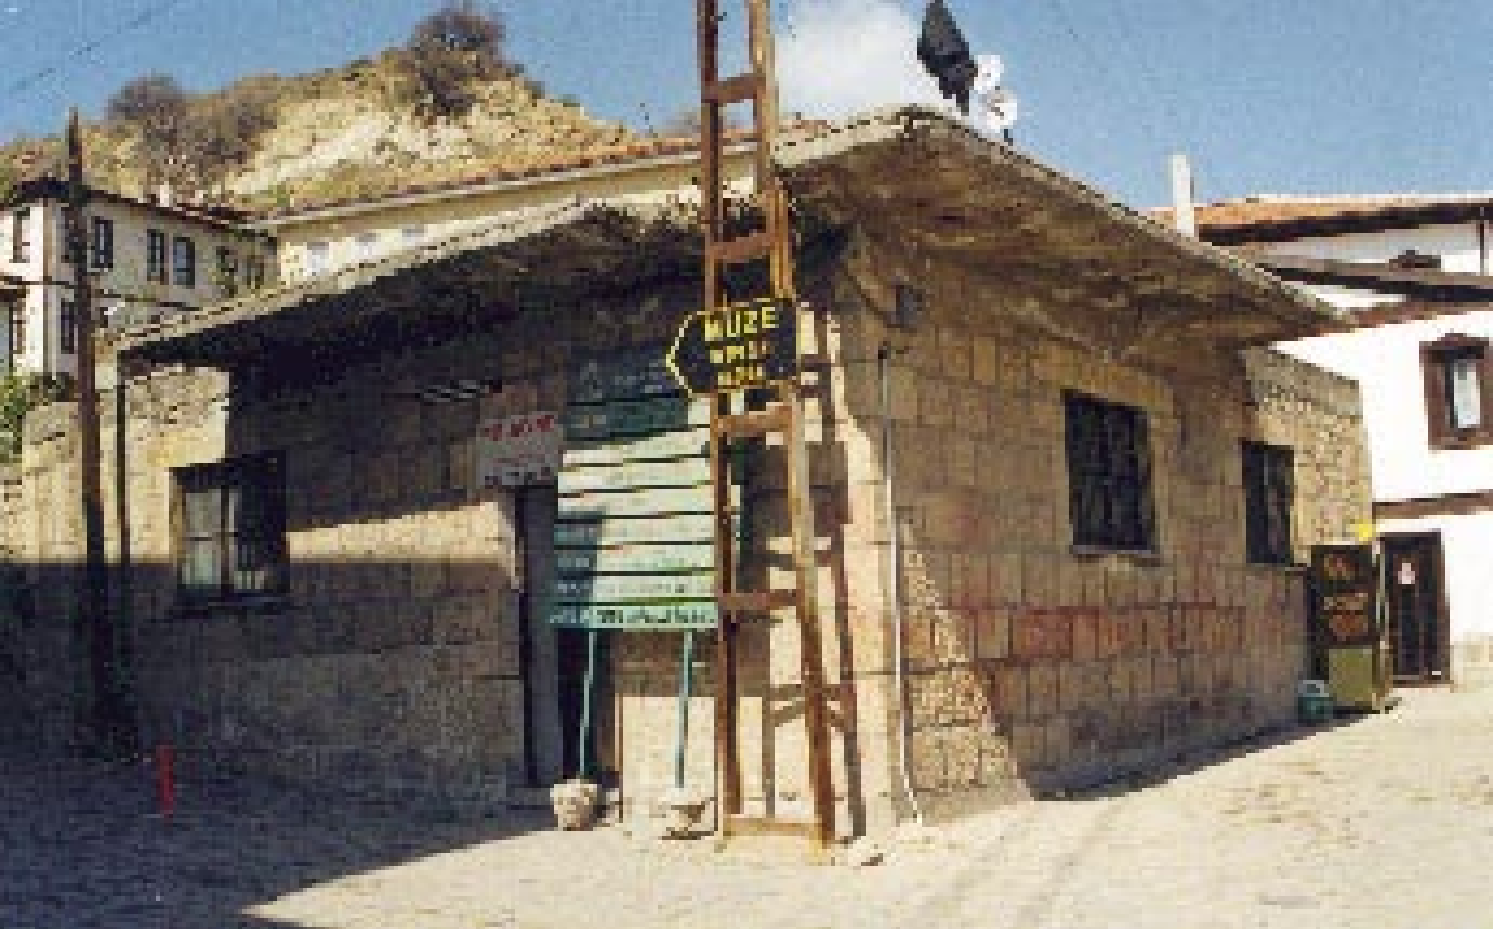
323. Resim: Paşa Hamamı, güneydoğudan genel görünüş

Doğu cephede, Alaâddin Camii'ne bakan soyunmalık mahalline açılan iki dikdörtgen pencere yer alır. Kesme taş örgülü cephenin güney kesiminde, dışa taşan betonarme saçak göze çarpmaktadır (323. Res.).

Güneyde, Yenice sokağına bitişik cepheli olan soyunmalık mahallinin doğu köşesinde giriş kapısı ve batısında bir pencere açıklığı yer almaktadır

(323.Res.). Soyunmalık cephesinden yaklaşık 0.80 m. içeride kalan sıcaklık, taş örgülü bir çevre duvarıyla sokağına cepheli hale getirilmiştir. Çevre duvarı batı yönde, içe doğru bir kırımla devam ettirilmiş ve batı köşesindeki giriş açıklığından, küllhanın yer aldığı arka bahçeye geçiş sağlanmıştır (324. Res.).

Soyunmalık mahallinin orijinalinde ahşap strüktürlü olduğu düşünülmektedir. Muhdes soyunmalık ve soğukluk mahalleri bugün kesme taş örgülü cephe duvarları üzerinde, içten betonarme kolon ve kirişlerle taşınan düz döşeme ile örtülüdür (323.Res.).

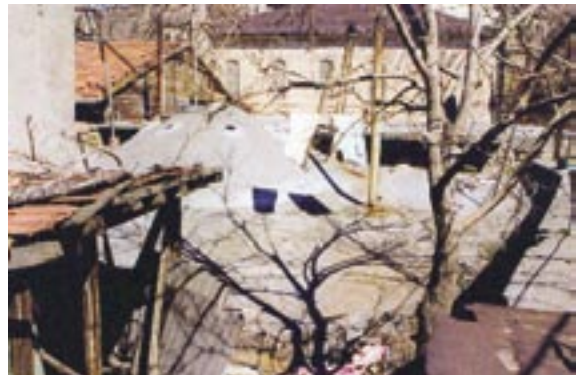
325. Resim: Paşa Hamamı, sıcaklığın güneybatıdan görünüşü

Kuzeye bakan muhdes soyunmalık ve soğukluk mahalleri yandaki konutla bitişik cepheli iken sıcaklık kısmının bir bölümü toprağa gömülüdür (325. Res.).

Batıda, sıcaklığın ortasına bitişik olarak yer alan küllhan basit bir sundurma ile örtülüdür (325.–326. Res.). Ocak zeminine, güneybatı köşeden asma bir merdivenle inilmektedir. Ocak, yuvarlak kemerli bir nişin içerisinde demir kapaklı olup, alt köşesine körük deliği açılmıştır (327. Res.). Sıcaklık batı yönde yine toprak altındadır.

cehennemlikte dolaşarak, büyük kubbenin dört köşesindeki tütekliklerden dışarı çıkmasıyla sağlanmıştır (325.–326.Res.). Merkezi mekânda, su deposuna açılan pencere vasıtasıyla da su buharının sıcaklık mahalline yayılması sağlanmıştır (330.Res.). Sıcaklığın yaklaşık 2.00 m. kadar toprak altında gömülü tutularak, hamama merdivenlerle inilerek girilmesi, kolay ısınmayla birlikte doğal bir ısı izolasyonu da teşkil etmektedir.

ve külhan kısmında moloz taş örgü izlenmektedir (325., 327. Res.). Ocağın yuvarlak kemeri kesme taş örgülüdür (327. Res.).

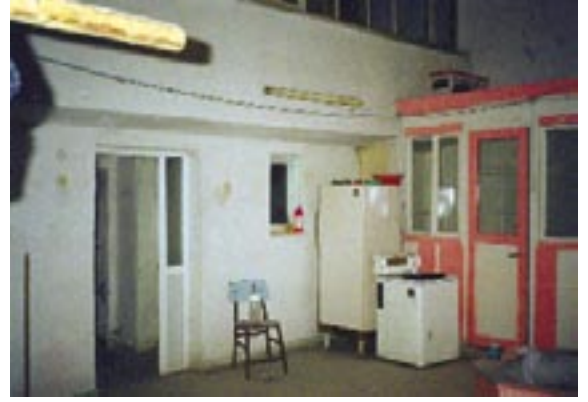
328. Resim: Paşa Hamamı, soyunmalık ile soğukluk arasındaki geçiş kapısı

aydınlatılmıştır. Soyunmalığın kuzey ve doğu kenarlarına üçer adet ahşap soyunma kabini ile ortasına sekizgen plânlı muhdes bir şadırvan yerleştirilmiştir. Batıda, soğukluk mahallinin üzerinde bir asma kat bulunmakta ve bu kısma soğukluğun güneybatı köşesine bitişik, “L” formulu bir merdivenden çıkılmaktadır. Asma kat demir doğramalı bir camekânla soyunmalığa açılmıştır. Üst örtü betonarme strüktürlü düz döşemelidir. Soyunmalığın batı kenarı ortasındaki kapı açıklığından soğukluk mahâlline girilir (328. Res.).
