# BEYPAZARI'NDAKİ TÜRK DEVRİ YAPILARI

**Tolga Bozkurt**

### TURKISH PERIOD MONUMENTS IN BEYPAZARI

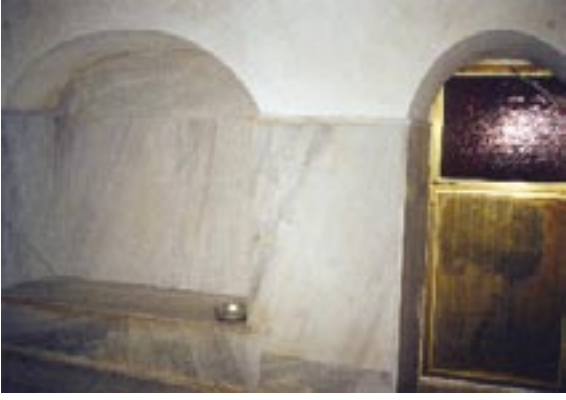
329. Resim: Paşa Hamamı, sıcaklığın giriş kapısı ve kuzeyindeki küçük eyvan

köşesinde traşlık ve hela yer almaktadır (49. Şek.). Soğukluktan, yuvarlak kemerli bir kapı ile sıcaklığa geçilmektedir (329. Res.).

Sıcaklık, ortada 3.50 m. x 3.60 m. ölçülerindeki merkezi mekânın kuzey ve güney köşelerinde yer alan birer halvet hücrelerinden ibarettir. Merkezi mekânın doğu kenarında, 1.53 m. genişliğinde ve 0.41 m. derinliğinde, basık kemerli bir niş bulunmaktadır (329. Res.). Batı kenarının ortasında, su deposuna açılan yuvarlak kemerli bir pencere vardır (330. Res.). Merkezi mekândan yuvarlak kemerli birer geçişle, kuzeyde 2.95 m. x 3.00 m. ve güneyde 3.15 m. x 3.20 m. ölçülerinde,

Yapının iç kısmı ve üst örtüsü sıvalıdır (326., 329.–334. Res.). Sıcaklık mahallinin, toprak seviyesi üzerinde kalan güney cephe duvarında

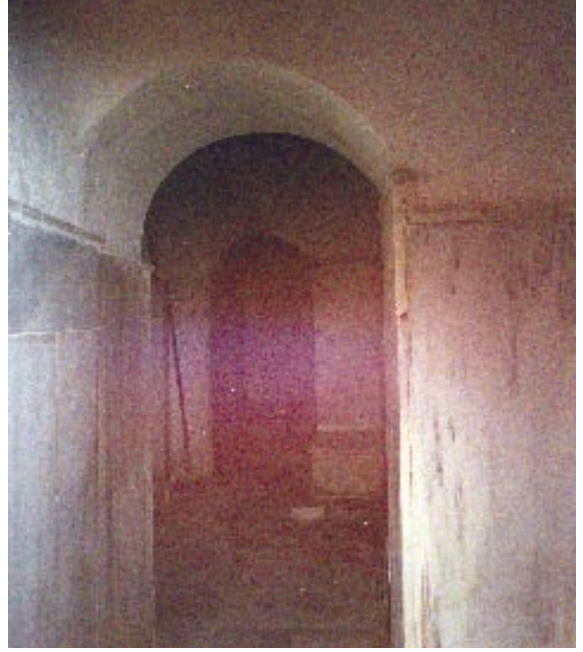
331. Resim: Paşa Hamamı, merkezi mekân ile halvetler arasındaki geçişler

kareye yakın ebatlarda olan birer halvet hücreesine geçilmektedir (331. Res.).

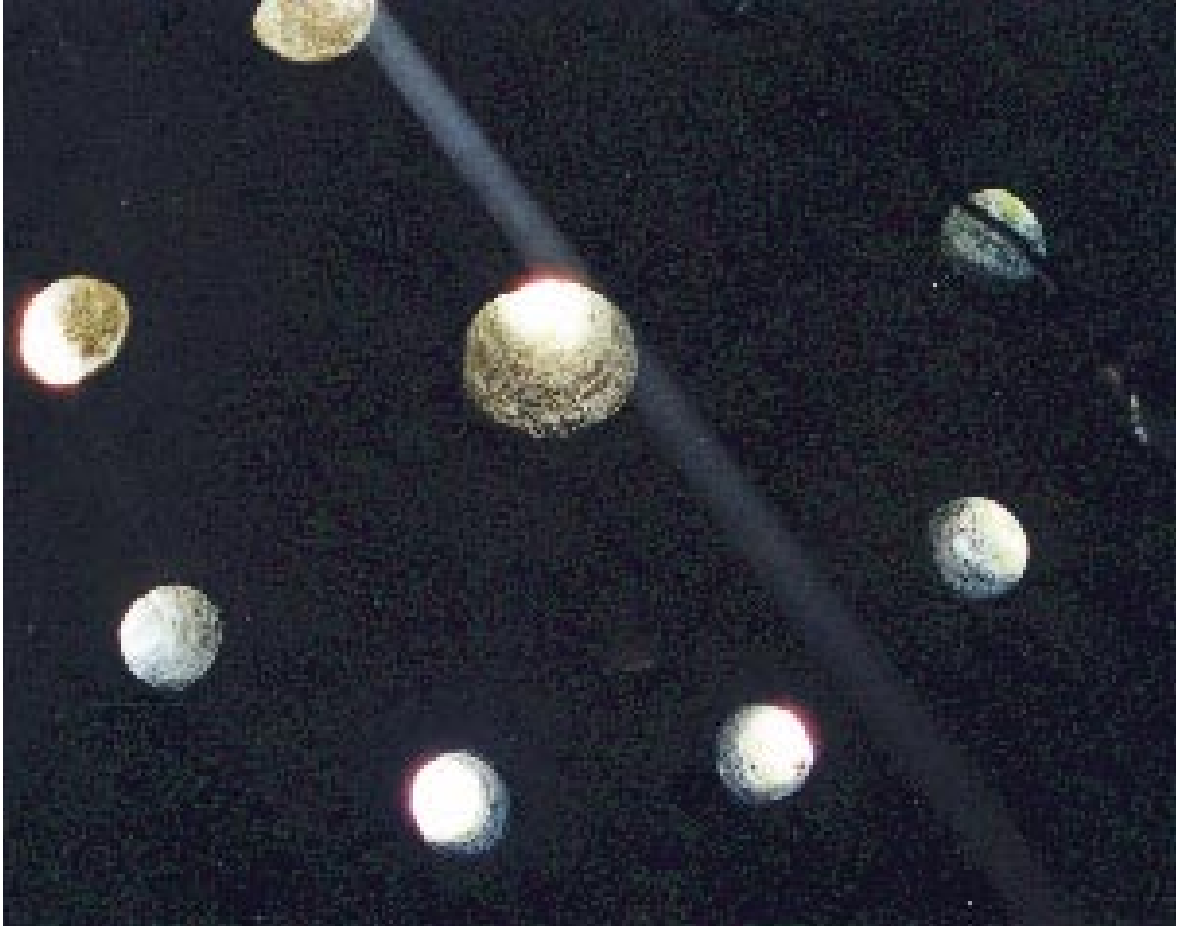
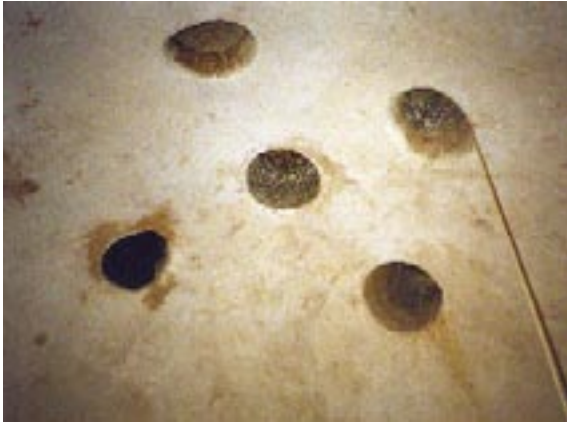
Aydınlatma, kubbe merkezlerindeki tepe ışıklıkları ile sağlanmıştır. Ortadaki büyük kubbede dokuz gözlü olan tepe ışıklıkları, yan kubbelerde beş gözlüdür (333.–334.Res.). Işık gözlerinin bugünkü cam kapakları orijinal değildir. Merkezi mekânın doğu duvarı ortasında yer alan yuvarlak kemerli nişin, şamdan ve benzeri aydınlatma araçlarının konulması için yapıldığı düşünülmektedir<sup>228</sup>.

333. Resim: Paşa Hamamı, merkezi mekânın tepe ışıklığı

334. Resim: Paşa Hamamı, kuzeydeki halvet hüccresinin tepe ışıklığı

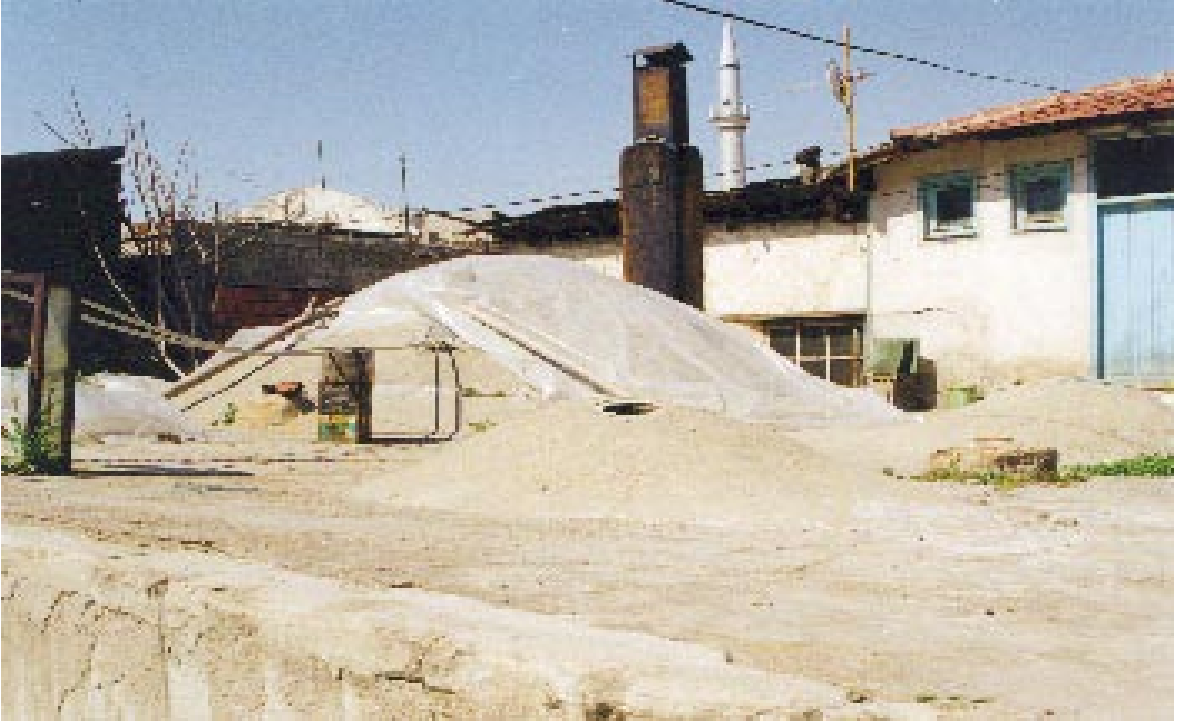
338. Resim: Rüstem Paşa Hamamı, üst örtünün güneydoğudan görünüşü

Kadınlar kısmı bugün kullanılmamaktadır. Soyunmalık mahalli üzerine, sonradan tek katlı bir konut inşa edilmiştir (338. Res.). VGM'de bulunan tescil fişinde, dikdörtgen plânlı soyunmalığın ortasında bir şadırvanın yer aldığı ve soyunmalığın güneyindeki kapı ile soğukluğa geçildiği belirtilmektedir<sup>237</sup>. Tescil fişindeki anlatımlar ve üst örtü şeması takip edildiğinde kadınlar kısmının plân düzeni kısmen de olsa anlaşılabilir. Buna göre; soğukluk, doğu-batı yönlerde eş değerde iki kubbeyle örtülü olup, doğudaki kubbeli bölüm heladır. Soğukluktan yuvarlak kemerli bir kapı açıklığıyla, eş değerde dört kubbe ile örtülü sıcaklığa geçilmektedir. Kubbe geçişlerinde yine üçgenler kullanılmıştır. Sıcaklık, tek kemer açıklığıyla ikiye bölünmüş bir orta kısım ile bunun güneydoğu ve güneybatı köşelerine yerleştirilmiş birer halvetten meydana gelmektedir. Batı köşedeki halvete, doğusunda yer alan bitişik halvetten giriş verilmiştir (50.Şek.). Kadınlar kısmında, yine

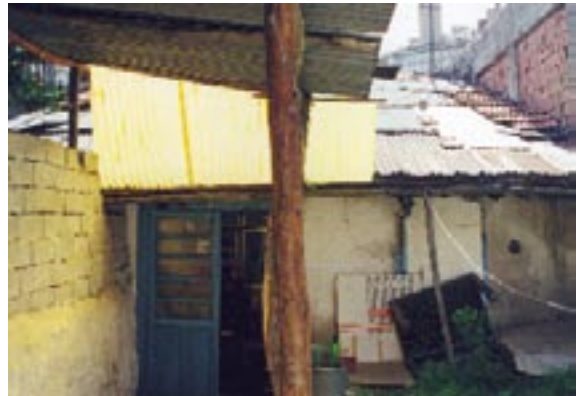
339. Resim: Rüstem Paşa Hamamı, erkeler kısmına giriş

Kuzey yönde uzanan İhsan Yavaş Sokak'tan, yaklaşık 5.00 m. içeri çekilmiş bir kapı açıklığı ile erkekler kısmına girilmektedir. Sonradan betonarme olarak yenilenmiş soyunmalığın, giriş cephesi önüne çirkin bir rüzgarlık ilave edilmiştir (339. Res.).

plânlı soyunmalık mahalli, içten tonoz biçimli betonarme bir beşik çatı ile örtülmüş ve dıştan kuzey yöne eğimli sundurma çatıyla kapatılmıştır (339.–340. Res.). Üst örtünün güney kenarında, dikdörtgen çerçeveli bir ışıkkık yer almaktadır (340. Res.). Soyunmalığın doğu ve batı kanatlarına odacıklar dizilmiş ve ortasına daire plânlı muhdes bir şadırvan yerleştirilmiştir (50. Şek.).

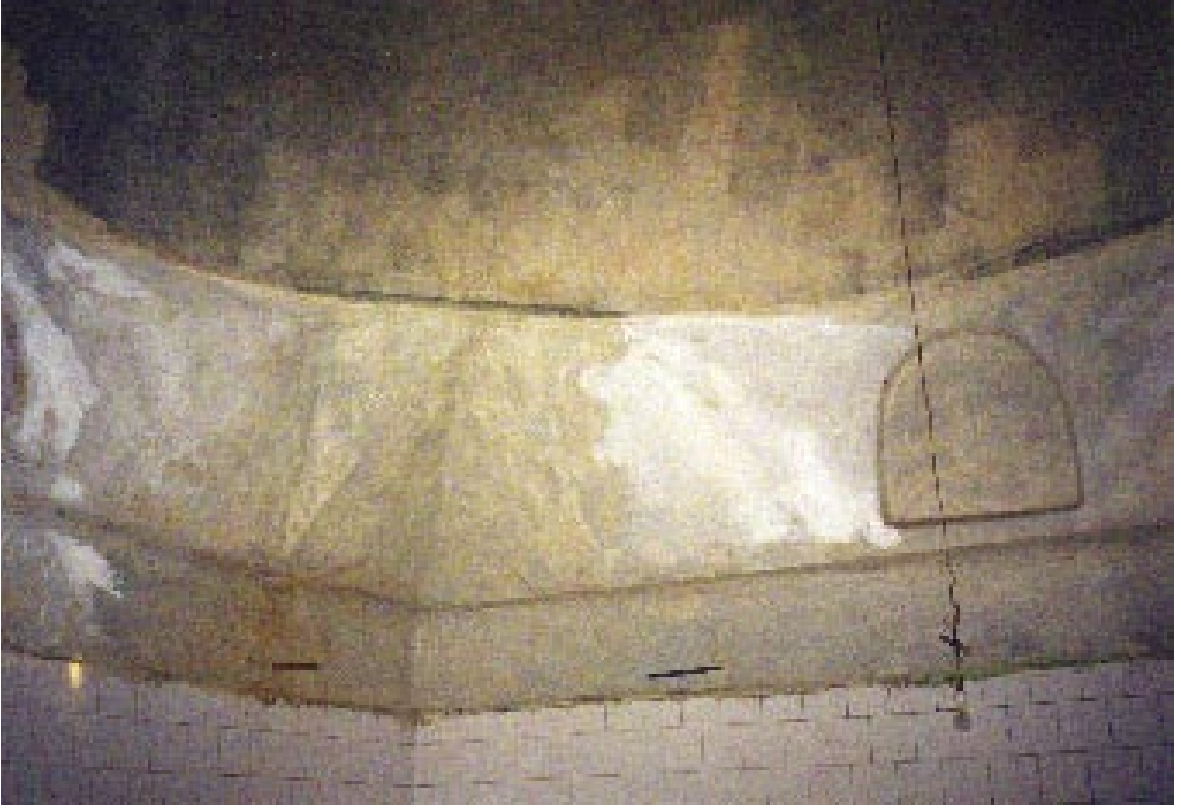
343. Resim: Rüstem Paşa Hamamı, merkezi mekânın kubbe geçişindeki prizmatik üçgenler

Üst örtü, merkezi mekân ile etrafında sıralanan eyvan ve halvetlerin üzerinde, köşelerden üçgenlerle geçişin sağlandığı birer kubbeden meydana gelmektedir (343.-345. Res.). Su deposu

ve tıraşlık beşik tonoz örtülüdür. Merkezi mekânda, büyük kubbeye geçişin güney düz kenarı ortasında, 0.05 - 0.06 m. kadar içeri çöktürülmüş yuvarlak kemerli sağır bir niş görülmektedir (343. Res.).

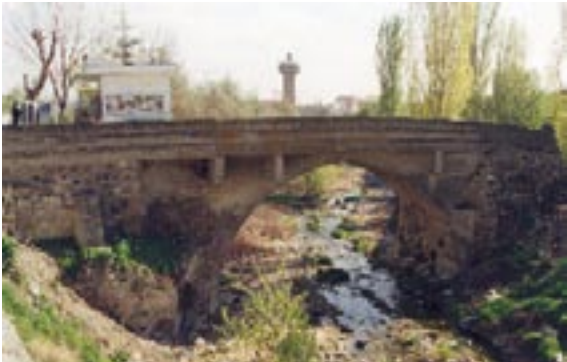
346. Resim: Hacılar Köprüsü, membâ cephesi

Membâ cephesinde, köprü ayaklarının önüne, yaklaşık 3.00 m. yüksekliğinde, dışa açılı kenar duvarları inşa edilerek, suyun ayaklara çarpmadan kemer açıklığına doğru yönelmesi sağlanmıştır. Doğru yakada, kenar duvarının oluşturduğu platformun üzerine, tempan duvarını destekleyen, üçgen prizma formlu iki payanda yerleştirilmiştir (51. Şek./346. Res.).

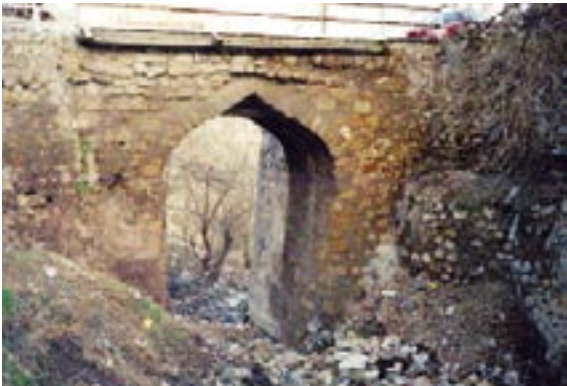
348. Resim: Karcıkaya Köprüsü, membâ cephesi

Membâ cephesine batı yönde bitişik, iki kademe halinde yükseltilmiş teras duvarları yer almaktadır. Doğu yakada, dere yatağının kayalık bir zemin ihtiva ettiği görülmekle birlikte, bu yöndeki ayağın çevresi kısmen toprak ve molozla dolmuştur (348. Res.).

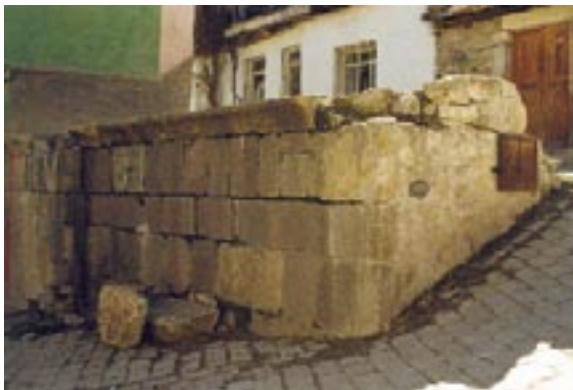
350. Resim: Acı Çeşme, kuzeydoğudan genel görünüş

Su haznesi, kuzey - güney doğrultusunda beşik tonozla örtülerek, dışarıda bugün üzeri betonarme tabliyeyle kaplı düz döşemeye dönüştürülmüştür. Haznenin kuzey duvarında,

0.40 m. x 0.30 m. ebatlarında, demir kapaklı bir gözetleme penceresi bulunmaktadır (53. Şek./350. Res.).

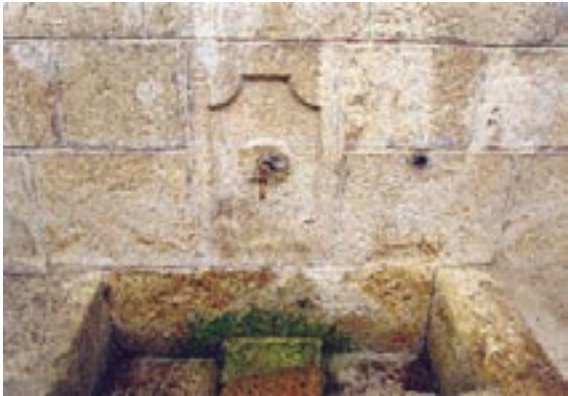
353. Resim: Arkbaşı Sokağı Çeşmesi, yalak ve ayna taşı

Ayna taşı, köşeleri içeriye doğru kavislendirilmiş, düşey dikdörtgen formlu sathi çökertmesiyle bir kandili anımsatmaktadır (353. Res.).

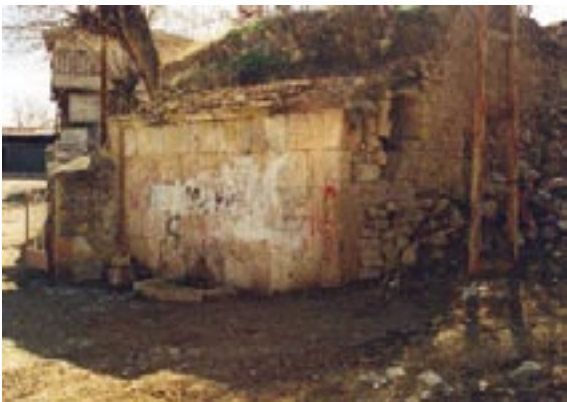
356. Resim: Cevizlerkaşı Sokağı Çeşmesi, kuzeydoğudan genel görünüş

Çeşme cephesi tamamen kesme taş kaplıdır (356. Res.). Su haznesi ve üzerindeki beşik tonozda kaba yonu ve moloz karışımı taş malzeme görülmektedir (357.–358. Res.). Taş örgüler arasında bağlayıcı, su haznesinin iç duvarlarında ise sıva malzemesi olarak horasan harcı kullanılmıştır. Özellikle su haznesinde

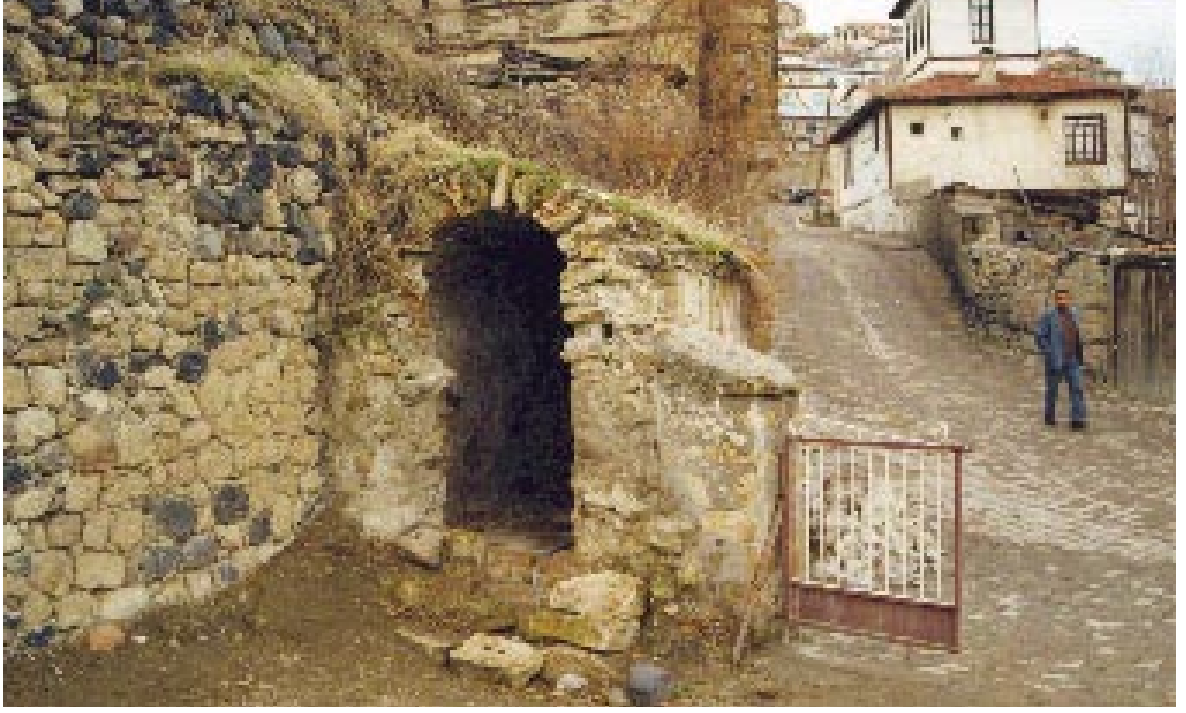
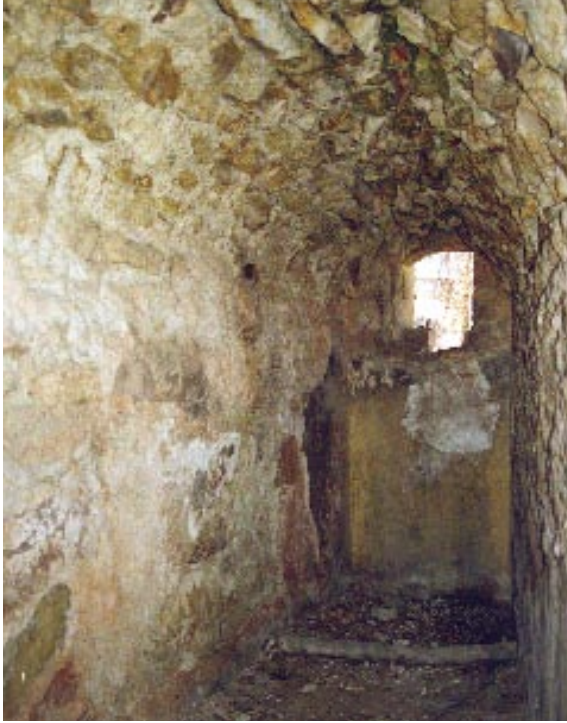
357. Resim: Cevizlerkaşı Sokağı Çeşmesi, güneydoğudan görünüş

358. Resim: Cevizlerkaşı Sokağı Çeşmesi, su haznesi

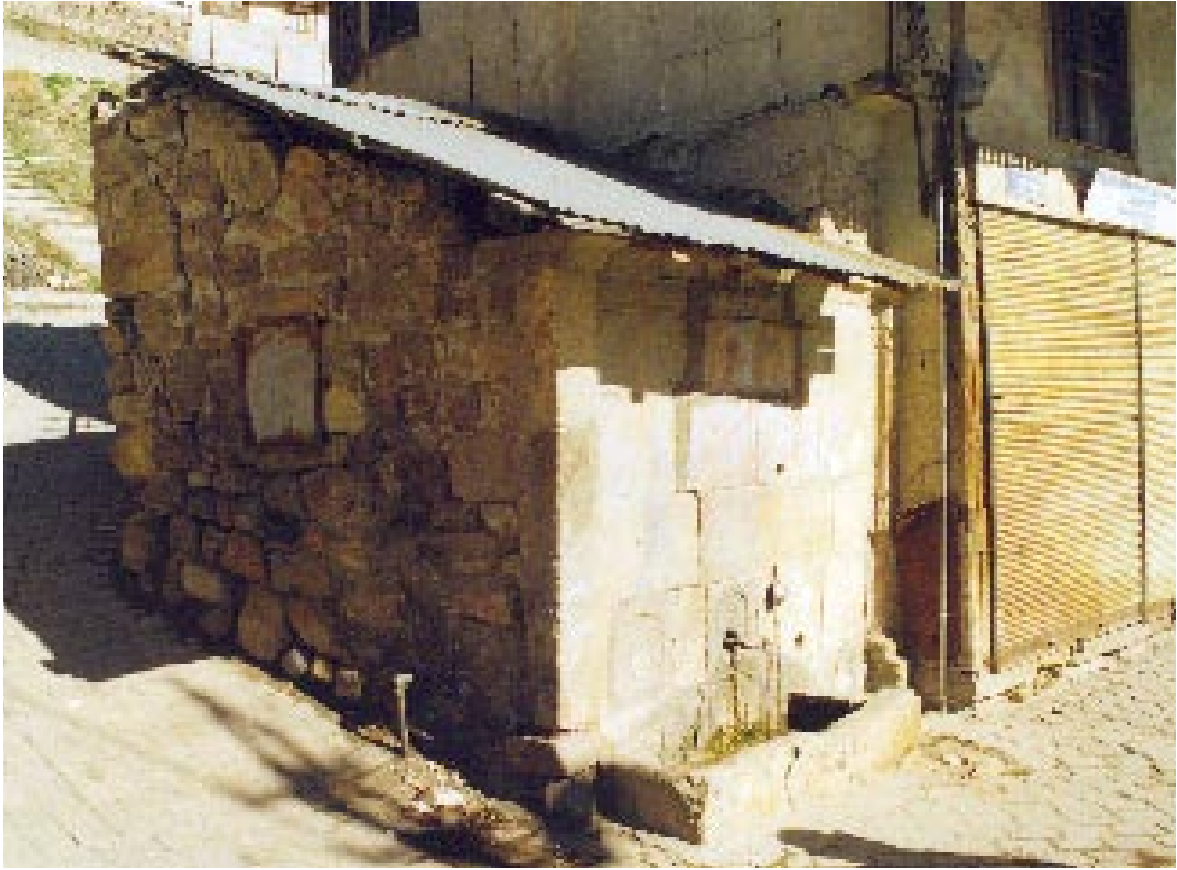
359. Resim: Cumhuriyet Caddesi Çeşmesi, güneydoğudan genel görünüş

Su haznesinin güney duvarında saç malzemeden yapılmış bir gözetleme kapağı vardır (359. Res.). Gözetleme kapağının demirden yapılmış menteşe ve kilit aksamaları taş yuvaları içerisine kurşun akıtılmak suretiyle tespit edilmiştir.

Günümüze özgün yapısal özelliklerini kısmen yitirmiş olarak gelebilen çeşmenin, batı cephesinde yıkılmalar meydana gelmiş, sundurma çatısı yenilenerek oluklu çinko levhalarla kaplanmıştır. Kuzey duvarına bitişik olarak inşa edilmiş iki katlı yapı, çeşme cephesinin köşesinde yaklaşık 0.10 m. genişliğinde bir yüzeyi kapatmakta ve ikinci kat seviyesindeki 0.40 m.'lik bir çıkma ile çeşme kütlesi üzerine oturmaktadır. Güney kenardaki silme kuşağının tabanında bulunan kaide biçimli taş parçalar yok olmuştur. Orijinal su yalağının büyük ölçüde tahrip olduğu görülmektedir. Çeşmeye bugün, yer altı su şebekesinden harici tesisatla bir musluk bağlanarak su verilmiştir (359. Res.).

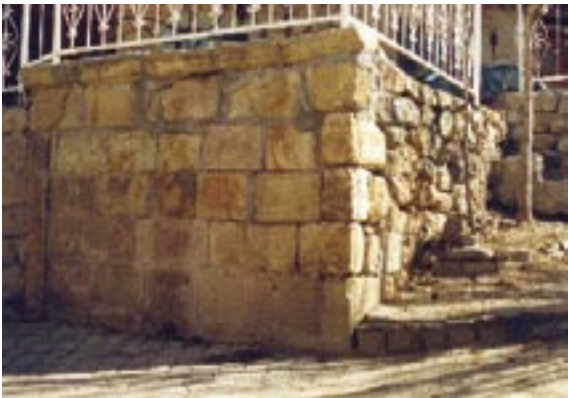
361. Resim: Çınar Sokağı Çeşmesi, güneybatıdan genel görünüşü

Günümüzde su haznesinin üzerine şap betonu atılarak, istinat duvarının üzerinde bir teras oluşturulmuştur (361.–362. Res.).

Çeşme cephesi düzgün kesme taş örgülüdür (58. Şek./362. Res.). Su haznesinin dış görünümünden, tamamen moloz ve kaba yonu taş malzemeye inşa edildiği anlaşılmaktadır (361.Res.). Taş örgüler arasında bağlayıcı malzeme olarak kireç harcı kullanılmıştır. Su haznesi Horasan sıvalıdır.

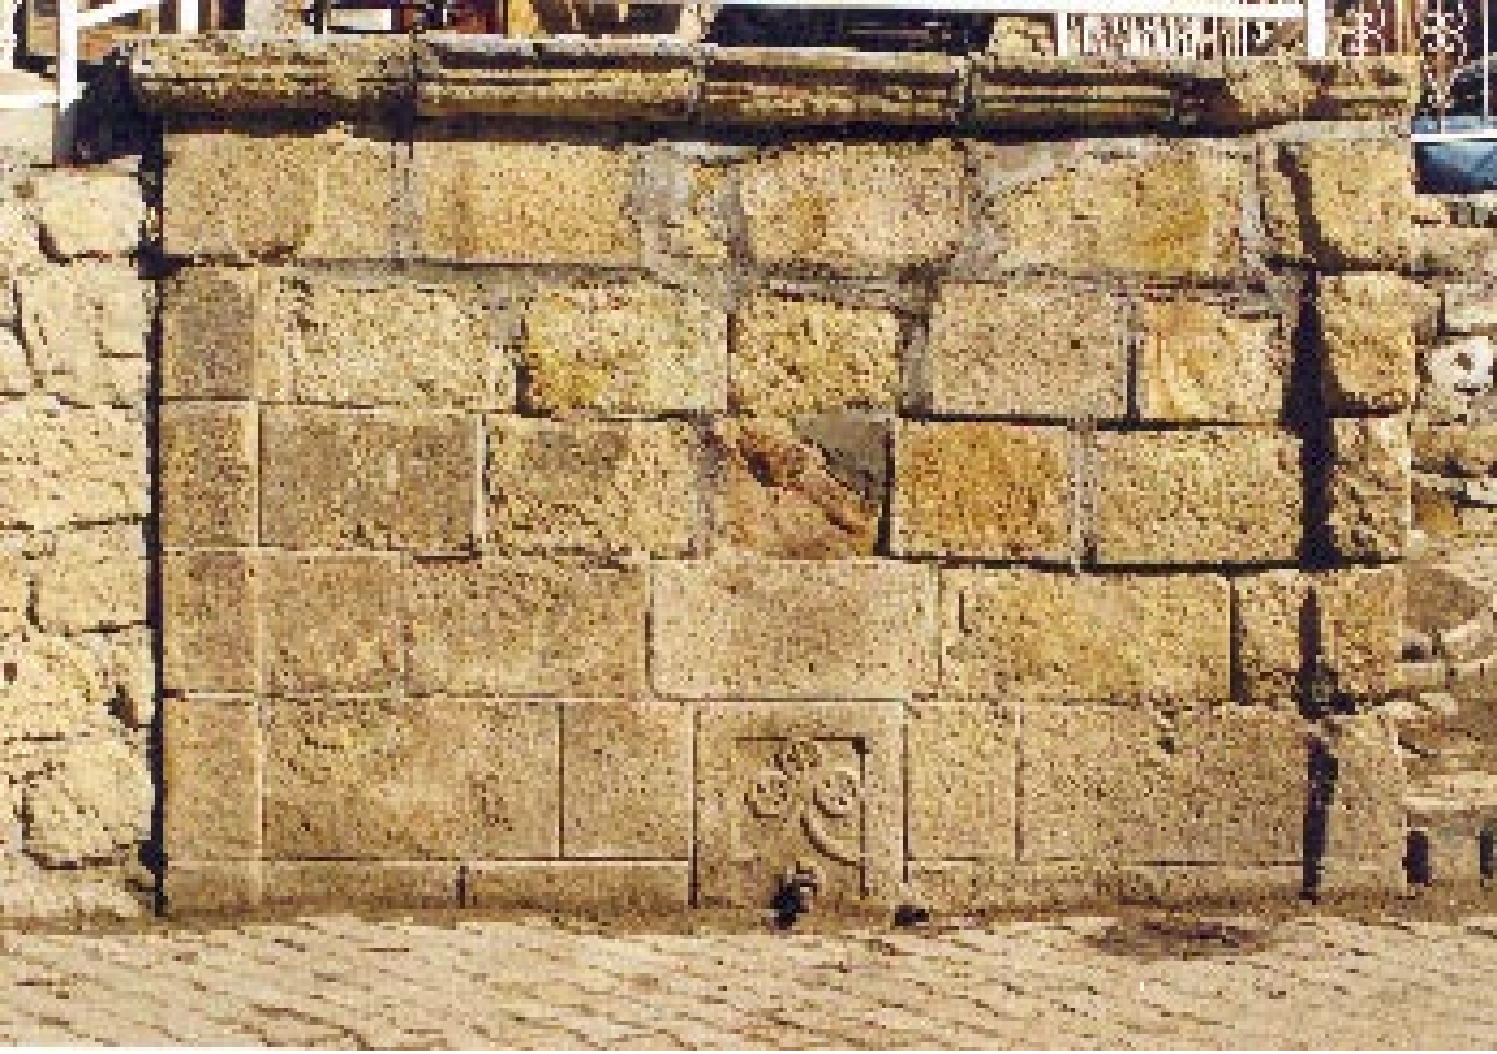
362. Resim: Çınar Sokağı Çeşmesi, cepheden görüntü

Çeşme cephesinin iki yanında, düz kenar silme kuşakları ile üzerinde içbükey ve dışbükey profilli saçak silmesi uzanmaktadır. Düz kenar silmelerinin tepe kısımları, iç yüzeyleri "S" şeklinde biçimlendirilmiş birer başlık görünümündedir. Cephe eteğinde, yarı gömük vaziyette tek delikli bir ayna taşı yer almaktadır. Düşey dikdörtgen formlu ayna taşının yüzeyi süslemelidir. Ayna taşının sol alt köşesinde tahliye deliği mevcutken, taşkan deliğinin tamir sıvaları altında kaybolduğu anlaşılmaktadır (58. Şek./362. Res.).

Su yalağı, yol kaplaması altında yok olmuştur (362. Res.).

**Süsleme:** Çeşme cephesi, tepe kısımlarının iç yüzeyleri "S" formunda olan düz kenar silmeleri ile üstte içbükey-dışbükey profilli saçak silmesiyle hareketlendirilmiştir (362. Res.).

Ayna taşının yüzeyi oyma-kabartma tekniğinde, stilize bitkisel süslemelidir. Ayna taşında; içbükey kavisli iki dal, ortada buluşarak üç köşeye dizilmiş birer gülbezekle birleşmektedir (362. Res.).

Günümüzde çeşme cephesinin etek kısmı ve su yalağı yol kaplamasının altında kalmıştır. Kuzey köşedeki düz kenar silmenin tepe kısmı tahrip olmuş ve üzerine denk gelen saçak silmesi kırılmıştır. Çeşme cephesinde bozulan kesme taşlar ve derzler çimento harcıyla sıvanmıştır (362. Res.). Su haznesi, istinat duvarının üzerinde bir teras haline getirilerek, üzeri betonla kapatılmıştır.

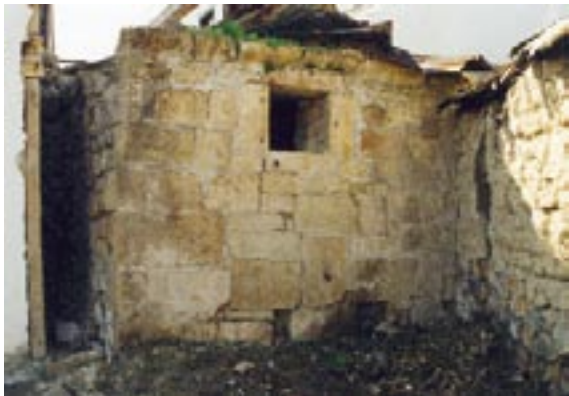
363. Resim: Dağ Salı Sokağı Çeşmesi, kuzey cephe

Tâli bir yüz şeklindeki kuzey cephenin üzerinden düz profilli saçak frizi geçirilmiştir. Cephenin üst kesiminde, ortada 0.51 m. x 0.54 m. ebatlarında bir gözetleme penceresi açılmıştır. Ayna taşı, köşeleri içe doğru kavisli düşey dikdörtgen

formlu ve sathi çöktürmeli bir yüzeyin ortasında tek deliklidir (59. Şek./363. Res.).

Kuzey cephe, değişik ebatlardaki kesme taş örgüsüyle düzensiz bir işçilik sergilemektedir (363. Res.). Batıdaki sivri kemerli çeşme cephesi, yekpare kesme taş bloklardan oluşmaktadır (364.Res.). Güney yöndeki ilave cephenin ayna taşı ve önündeki su yalağında, devşirme antik malzemeden, yekpare gri mermer parçalar görülmektedir (365.Res.). Çeşmenin kuzey duvarı tamamen kaba yonu taş örgülüdür. Su haznesi ve üst örtüde moloz taş kullanılmıştır (366. Res.).

Su haznesinin kuzey cephe üzerinde yer alan gözetleme penceresine ait demir kapağı günümüze ulaşamamışken, menteşe ve kilit aksamına ait demir parçaların, pencere söveleri üzerindeki kalıntıları mevcuttur (363. Res.).

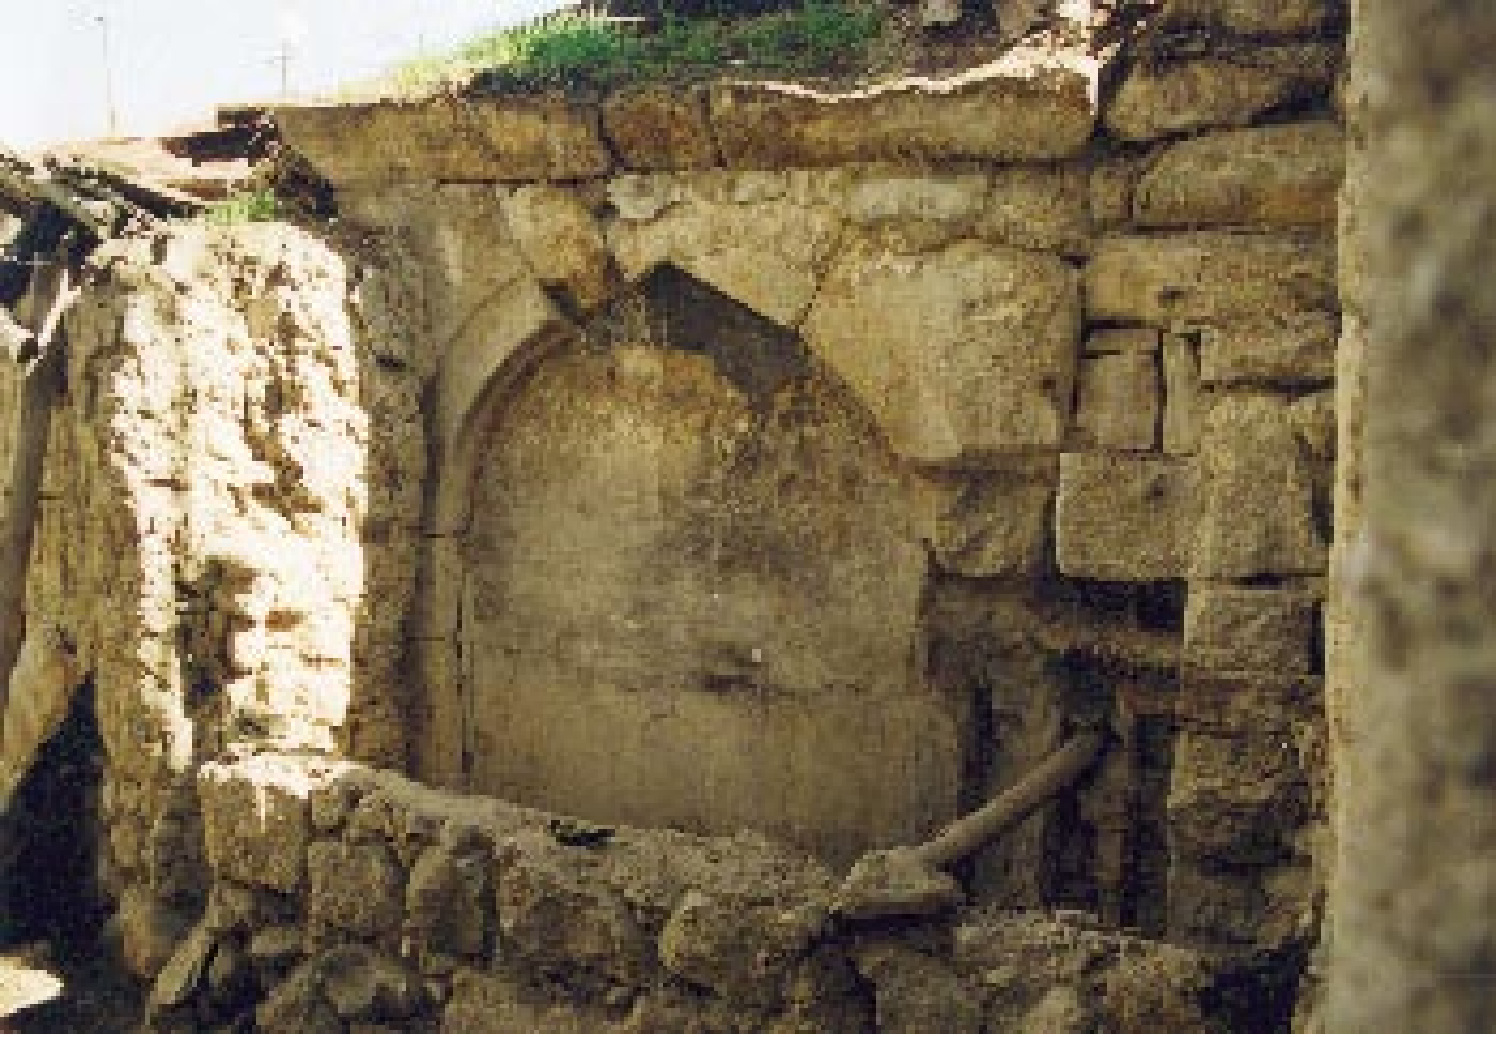
364. Resim: Dağ Salı Sokağı Çeşmesi, batı cephe

Çeşmenin batı yöndeki asıl yüzü; yaklaşık 1.80 m. genişliğindeki düşey dikdörtgen formlu bir kütlenin içerisinde, 1.20 m. genişliği ve 0.13 m. derinliği olan sivri kemerli bir niş şeklinde düzenlenmiştir<sup>248</sup> (364. Res.). Yekpare taşlarla örülmüş sivri kemerin üzerinde düz profilli saçak silmesi uzanır. Kemer gözünde sıra tabakasına rastlanılmakta ve su haznesi içerisinde görülebilen “taşkan” deliğinin, dışarıdan sıvayla kapatıldığı anlaşılmaktadır. Yekpare bir taş bloğundan oluşan ayna taşının ortasında, üst kısmı dilimlendirilmiş sivri tepelikli bir kemerle sathi olarak çöktürülmüş

yüzeyin içerisine, etrafı yuvarlak kabartmalı tek delik açılmıştır (59. Şek./364. Res.).

Su yalağı, kerpiç örgülü bahçe duvarının çeşme cephesine bitştirilmesiyle birlikte yok edilmiş ve üzerine yaklaşık 0.80 m. yüksekliğinde taş örgülü bir set duvarı inşa edilmiştir. Mevcut kalıntılardan, su yalağının çeşme nişinin önünde boydan boya uzandığı ve zemine gömük olarak yerleştirildiği anlaşılmaktadır (59.Şek./364.Res.).

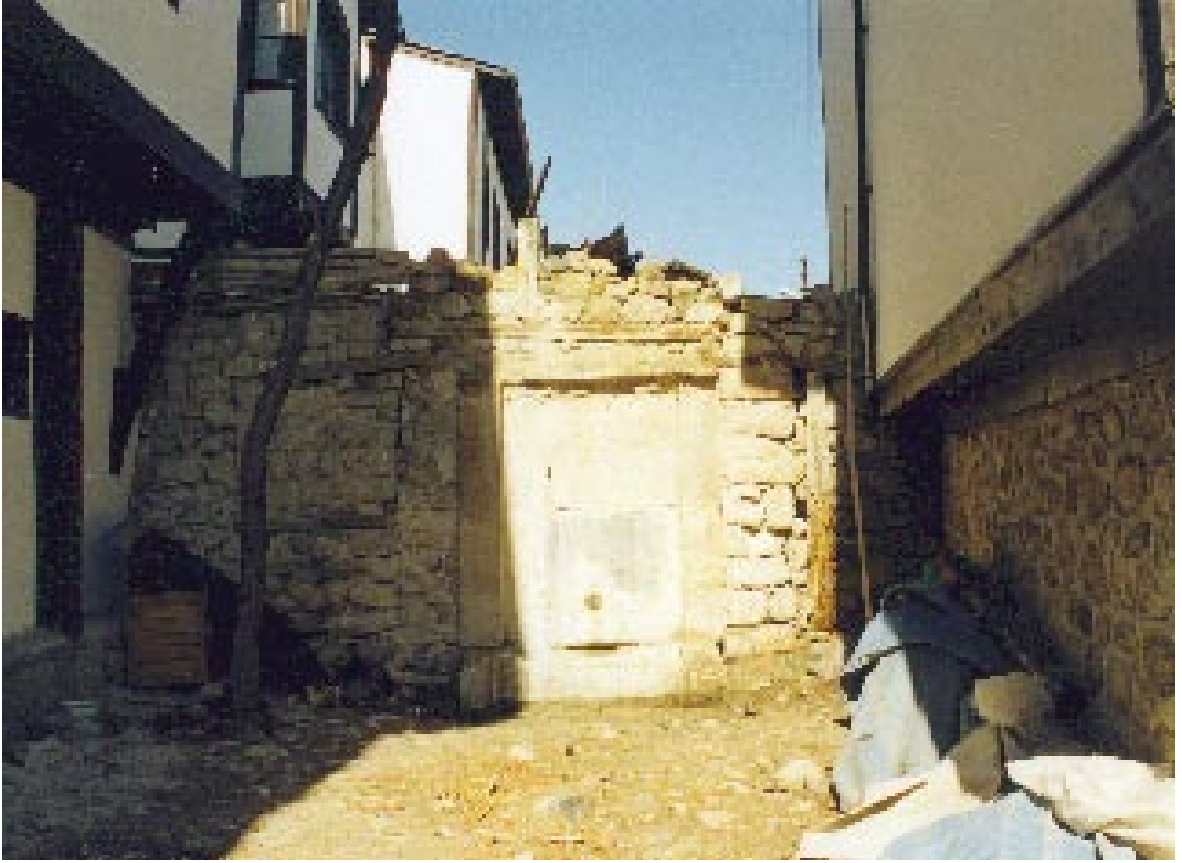
365. Resim: Dağ Salı Sokağı Çeşmesi, güney cephe

Taş örgüler arasında bağlayıcı malzeme niteliğinde kireç harcı, su haznesinde ise sıva olarak Horasan harcı kullanılmıştır. Özellikle

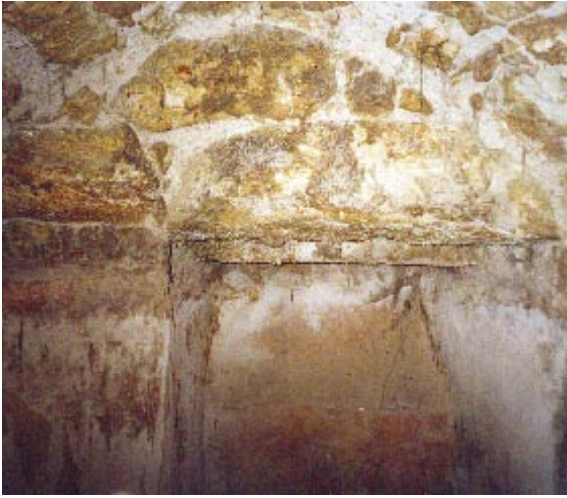
366. Resim: Dağ Salı Sokağı Çeşmesi, su haznesi

kısım, kuzey-güney doğrultusunda beşik tonoz örtülüdür. Kısa kenarı meydana getiren ilave kısım ise kare plânlı ve düz örtülüdür (366. Res.). Su haznesi dıştan, bugün üzeri toprak ve molozla kaplı olup, düz örtülüdür (363.Res./59. Şek.).

su haznesinin iç sıvasında, koyu sarı renkli sıva tabakasıyla karşılaşılmaktadır (366. Res.).

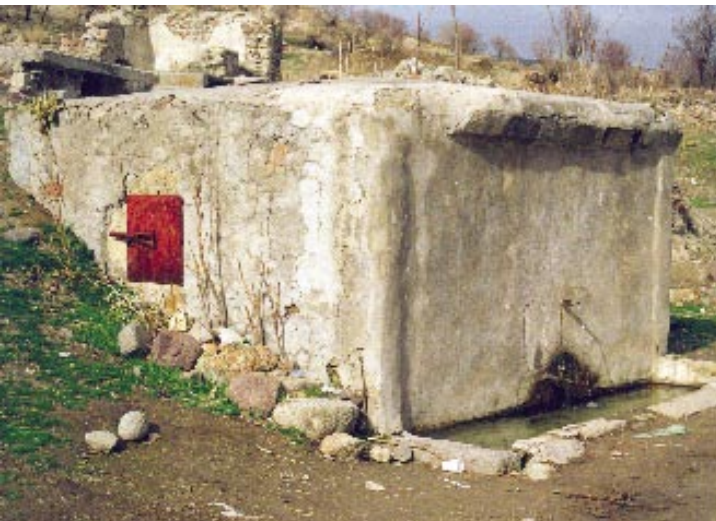
367. Resim: Derbendçik Çeşmesi, güneydoğudan genel görünüş

Su yalağı, 0.70 m. genişliğinde ve 0.35 m. derinliğinde olup, cephe boyunca uzanmaktadır (60. Şek./367. Res.).

Su haznesinin üzerini kapatan, doğu-batı doğrultusundaki basık formlu beşik tonoz, dıştan düz örtüye dönüştürülmüştür (60. Şek.). Haznenin güney duvarı ortasına yaklaşık 0.40 m. x 0.40 m. ebatlarında bir gözetleme penceresi açılmıştır (367.Res.).

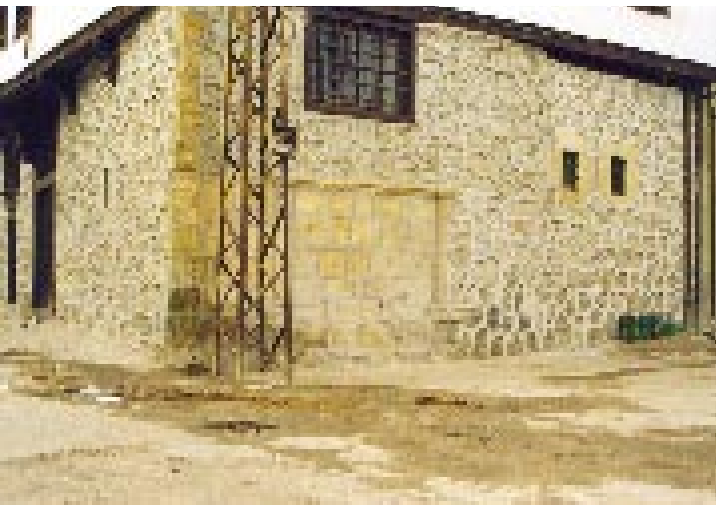
368. Resim: Dibekönü Sokağı Çeşmesi, genel görünüş

Tarihi konutun güney köşesine yakın vaziyette yer alan çeşme cephesi, 2.30 m. yüksekliğinde ve 2.57 m. genişliğinde olup, kareye yakın dikdörtgen bir görünüm sergiler (61. Şek.). Konutun zemin kat cephesi, çeşmeye koşut ve aynı nitelikteki duvar örgüsüyle güney kenara doğru yaklaşık 1.00 m. genişliğinde devam ettirilmiş ve güneydoğu köşede 0.30 m. genişliğinde, pahlı bir kenar oluşturulmuştur (368.-369.Res.).

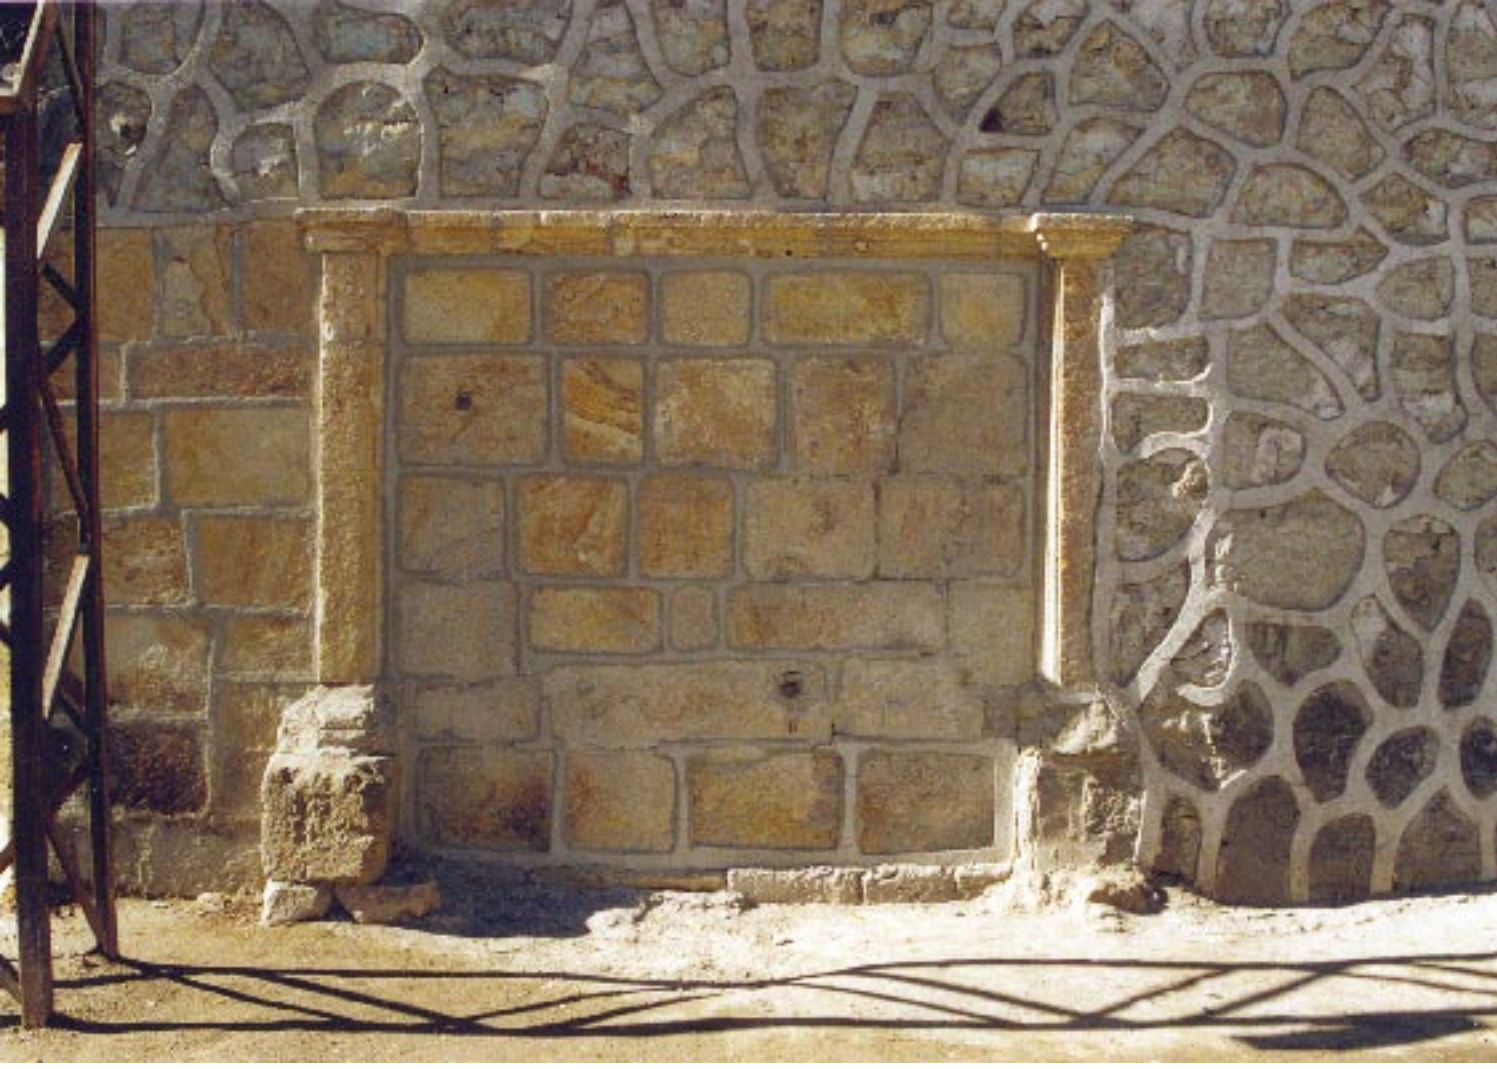
369. Resim: Dibeönü Sokağı Çeşmesi, cepheden görünüŧ

Çeşme cephesi iki yanda, profilli başlık ve kaideleri bulunan pilastr görünümündeki kenar silmeleri ve yukarıda ince profilasyonlu bir saçak silmesiyle kuşatılmıştır (61.Şek./369.Res.). Cephe eteğinin orta kısmında, aynı kotta açılmış iki adet su çıkış deliği ile sol üst köşede bir "taşkan" deliği yer almaktadır.

Su haznesi ve yalak, konutun inşası esnasında veya sonradan ortadan kaldırılmış olmalıdır<sup>250</sup>. Mevcut izlerden, su yalağının cephe boyunca uzandığı ve takriben 0.40 m. derinliğinde olduğu anlaşılmaktadır (369. Res.).

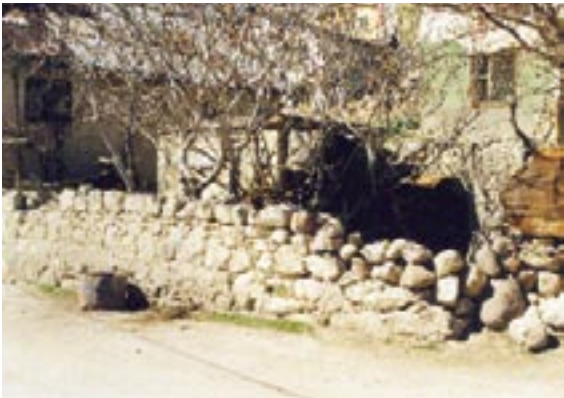
373. Resim: Hamidiye Çeşmesi, kuzeydoğudan genel görünüş

Kuzey cephenin üzerinde içbükey profilli saçak silmesinin devam ettirildiği görülmektedir. Cephe önünde, yandaki konut sakinleri tarafından yığılmış odun ve ağaç dalları bulunduğu, cephe yüzeyinin tamamını görmek mümkün olmamıştır<sup>254</sup> (373.Res.). Kuzey cephenin üst kısmında, gözetleme penceresi yer almaktadır. Düşey dikdörtgen formlu ayna taşı, yuvarlak bir sathi çökertmenin merkezinde açılmış tek deliklidir.

Günümüzde, doğu cephenin etek kısmı ile kuzey cephenin tamamı moloz yığınlarıyla kaplıdır (373.–374. Res.). Su haznesinin güneybatı köşesinde yıkılmalar meydana gelmiştir (375. Res.). Çeşme üst örtüsüne betonarme tabliye yapılmıştır. Çamaşırhane çevre duvarı ve müstemilatı ise harap vaziyettedir (373. Res.).

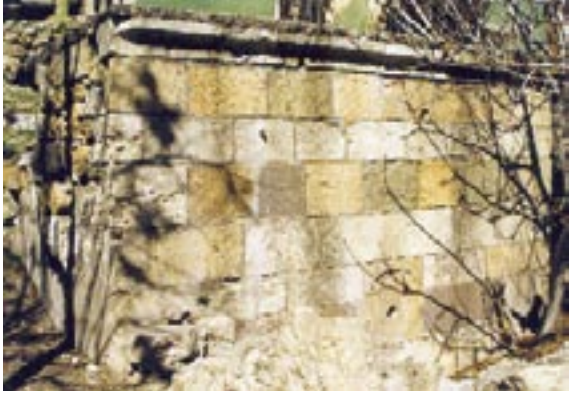
374. Resim: Hamidiye Çeşmesi, doğu cephe

Doğu yöndeki çeşme cephesi üzerinden içbükey profilli saçak silmesi geçirilmiştir. Ayna taşı, köşeleri dışbükey kavisli düşey dikdörtgen şeklinde, sathi çökertmeli bir yüzeyin ortasında açılmış tek delikten ibarettir. Cephenin güney köşesine yakın, üstte bir "taşkan" deliği yer alır (63.Şek./374. Res.).

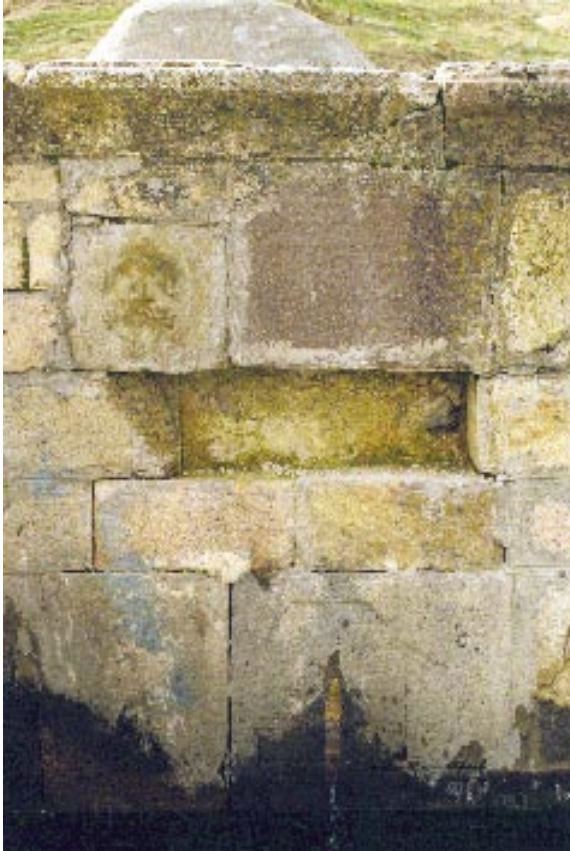
379. Resim: Kimya Çeşmesi, kitabe ve ayna taşı

**Kitabe:** Çeşme cephesindeki her iki kitabenin de yüzeyi doğa tahribatıyla aşınarak, yazıları büyük oranda silindiğinden okunmaları mümkün olmamıştır (379. Res.).

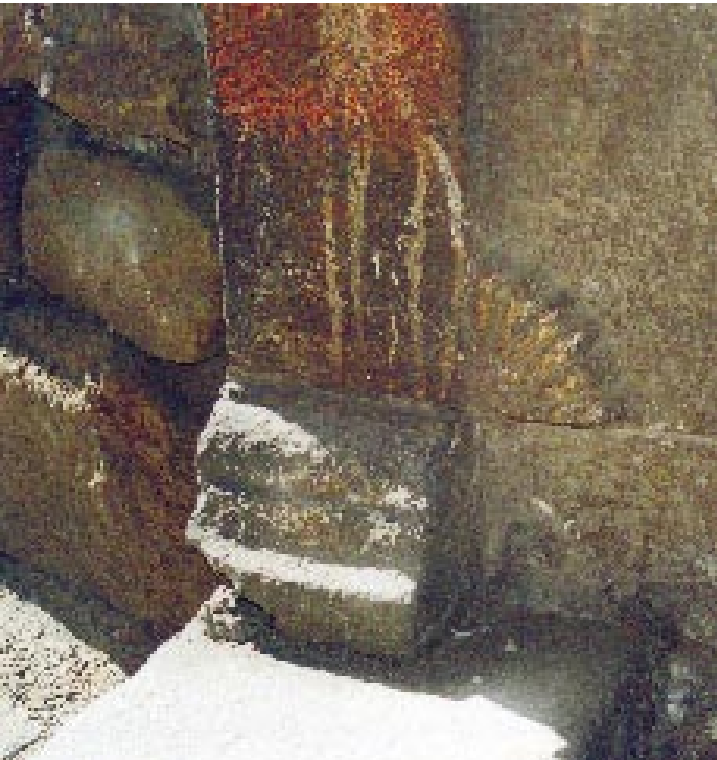
382. Resim: Olukbaşı Sokağı Çeşmesi, cephenin güney alt köşesinden detay

çeyrek gülbezekler, dikkat çeken bir diğer süsleme kompozisyonudur (67. Şek./382. Res.).

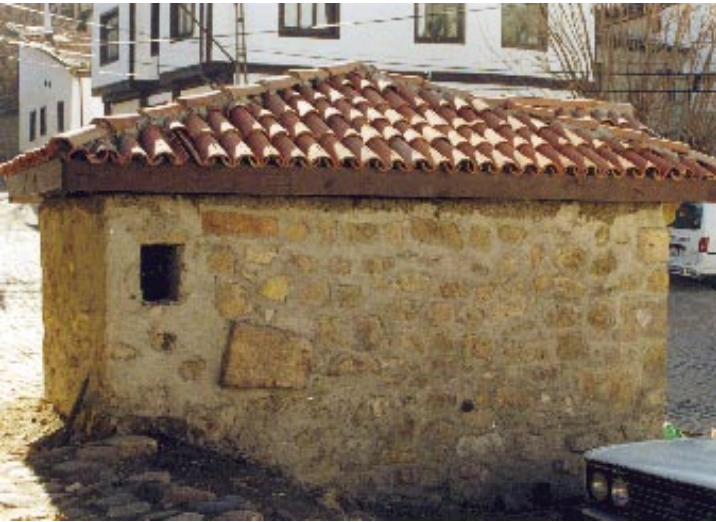
384. Resim: Soğuk Çeşme, güneydoğudan görünüş

Tarihi çeşme, çeşitli onarım ve yenilemeler neticesinde özgün yapısal özelliklerini büyük ölçüde kaybetmiştir. Günümüzde su yalağı ile birlikte, çeşme cephesinin etek kısımları yol kaplamasının altında kalmıştır. Taş örgüler arasında derz ıslahı yapılmış ve üst örtüsüne tabliye betonu atılarak, üzeri oluklu kiremit kaplı muhdes bir kırma çatıyla kapatılmıştır (383. Res.). Beypazarı Belediyesi tarafından çeşmenin su haznesine, yer altı su şebekesine bağlı bir boru hattı ve güneydoğu köşeye yerleştirilmiş vana bağlantısıyla su verilmek istenmiş, ancak bugün çalışır hale getirilememiştir (384. Res.).

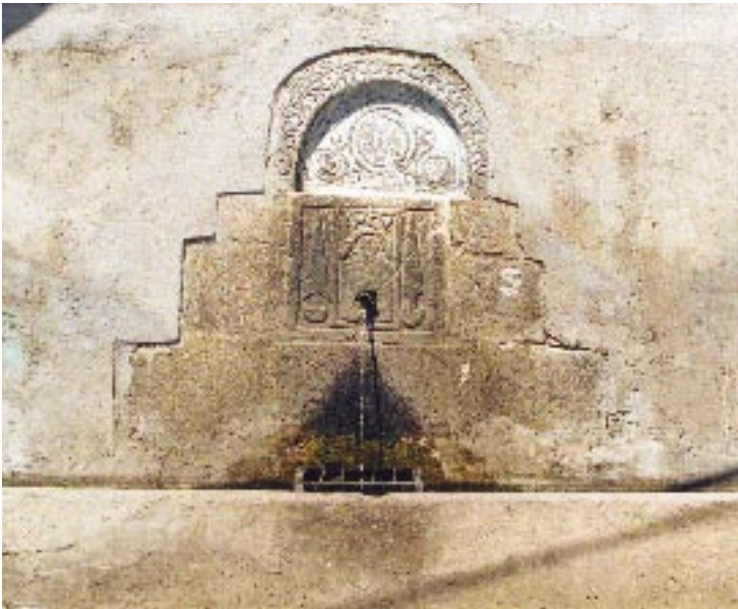
388. Resim: Karaşar Beldesi Simit Pınarı Çeşmesi, cepheden görünüş

Ayna taşı, kare çerçeve içerisine alınmış iki selvi ağacı ile ortasında su çıkış deliğinin yer aldığı düşey dikdörtgen formu bir panodan oluşmaktadır. Düşey dikdörtgen panonun tepe kısmı, yanlarda "C" kıvrımlı küçük bir kemercikle hareketlendirilerek, üzerine tarih yazılmıştır (388. Res.).

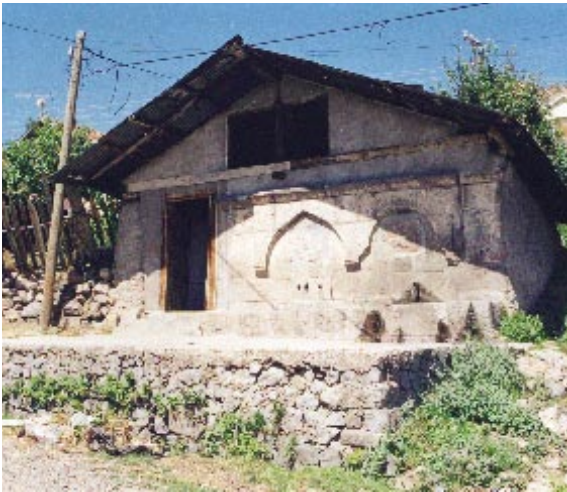
389. Resim: Karaşar Beldesi Söğütçük Çeşmesi, genel görünüş

Dikdörtgen prizmatik bir kütleden meydana gelen çeşmenin yüksekliği 2.23 m., genişliği 4.57 m. ve derinliği yaklaşık 1.10 m. ölçülerindedir (72. Şek.). Hafif doğuya döndürülerek, güneye yöneltilmiş olan çeşme cephesinin önünde, moloz taşlardan yığma dolguyla yapılmış, yaklaşık 5.00 m. x 7.00 m. ölçülerindeki bir podyum -platform- yer almaktadır (72. Şek./389. Res.).
