# BEYPAZARI'NDAKİ TÜRK DEVRİ YAPILARI

**Tolga Bozkurt**

### TURKISH PERIOD MONUMENTS IN BEYPAZARI

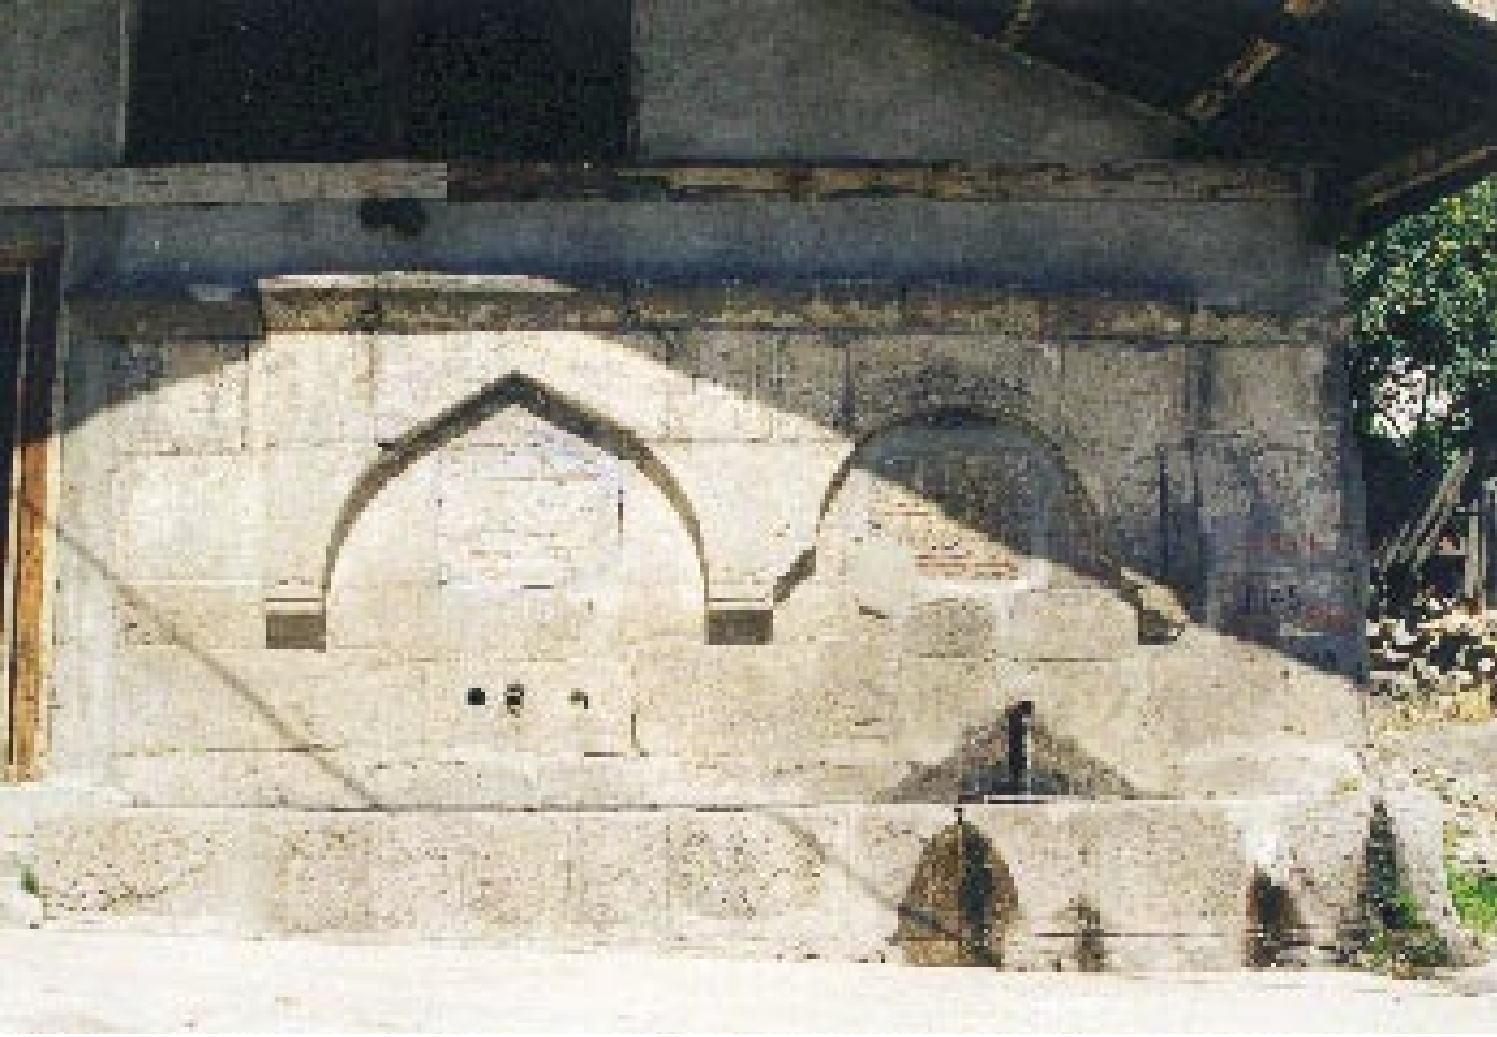
390. Resim: Karaşar Beldesi Söğütçük Çeşmesi, cepheden görülmüş

Çeşme cephesi iki farklı tipte kemer gözüyle düzenlenmiştir (390. Res.). Çeşme kütlesinden, 3.33 m. genişliğinde ve 0.08 m. derinliğinde bir çıkma yapan ikili kemer düzenlemesi, 0.21m.

genişliğindeki içbükey ve dışbükey profilli konsollar üzerine oturtulmuştur. Yaklaşık 1.35 m. arayla yerleştirilmiş üç konsol, doğuda üzengi hattı altı dilimlendirilmiş olan bir yuvarlak kemer, batıda ise bir teğet kemerle birbirine bağlanmıştır (72. Şek./ 390. Res.). Her iki kemer gözünün içerisine, çevresi bitkisel bordürlü birer kitabe panosu yerleştirilmiştir (390.–392. Res.). Çeşme cephesi üzerinde düz profilli saçak silmesi uzanmaktadır. Doğudaki kemer gözünün altında tek delikli, batıdaki kemer gözünün altında ise üç delikli olan ayna taşları süslemesizdir (72. Şek./ 390. Res.).

Su yalağı cephe önünde, 0.70 m. genişliğinde ve 0.40 m. yüksekliğinde boydan boya uzatılmıştır (72. Şek./390. Res.).

Çeşme cephesi, biri teğet ve diğeri üzengi altı “C” kıvrımlarıyla dilimlendirilmiş yuvarlak kemerli olan, iki kemer gözlü bir cephe çıkmasına sahiptir. Cephe üzerinden düz profilli saçak silmesi geçirilmiştir (72.Şek./390. Res.).

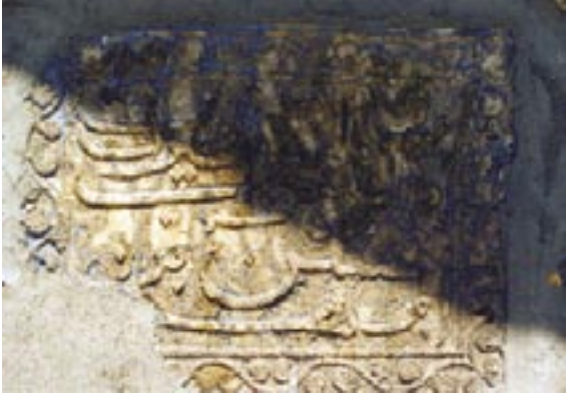
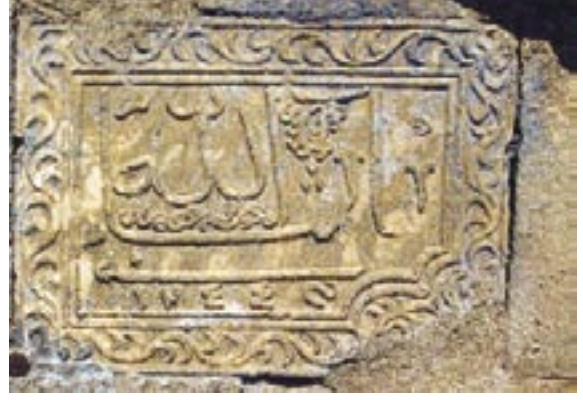
Oyma-kabartma tekniğindeki kitabe panolarının sülüs yazıları, ince çubuklarla sınırlandırılmış ve çevreleri stilize kıvrık dal

şeridinden müteşekkil birer bordürle kuşatılmıştır. Kitabe panolarının içe bakan alt köşeleri, onarımlarda sıvayla kapatılmış olmakla birlikte, bu yüzeylerde bordür şeridinin düz köşe yapmaksızın, dilimli bir pahla devam ettirildiği görülmektedir (391.–392. Res.).

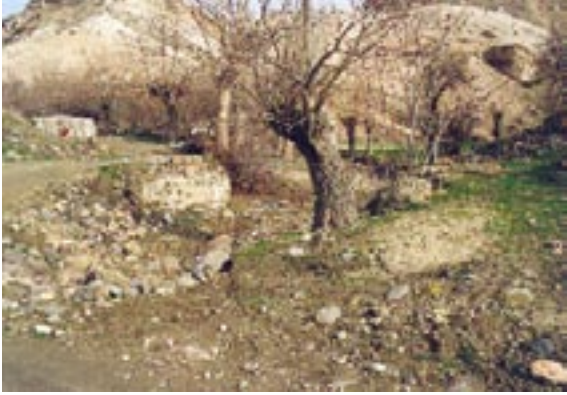
395. Resim: Derbendçik Köprüsü, ayak kalıntıları

**Derbendçik Köprüsü:** Bugün sadece, dere yatağının iki yakasındaki ayak kalıntıları izlenebilen köprü, kent merkezinin 3 km. kadar kuzeydoğusunda, Derbendçik'de (Acı mevkiinde) yer almaktadır<sup>256</sup>. Derbendçik Çeşmesinin yanı başında bulunan kagir köprü ayaklarının açıklığı yaklaşık 6.60 m.dir (395. Res.).

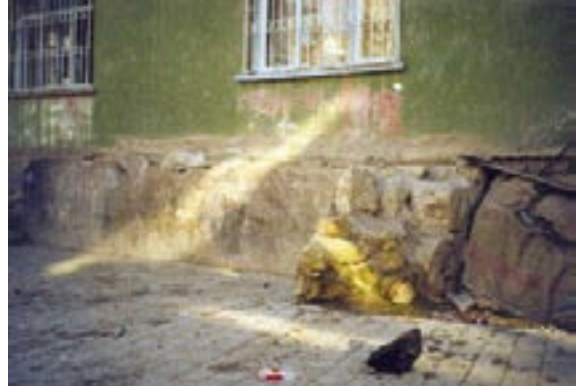
396. Resim: Alâeddin Sokağı Çeşmesi, su haznesine ait kalıntılar

**Alâeddin Sokağı Çeşmesi:** İstiklâl Mahallesi, Alâeddin Sokağı'nda, Alâeddin Camii'nin 25 m. kadar kuzeybatısında yer almaktadır. Günümüze sadece, Çınar Çıkmazı Sokak No. 2'deki konutun doğu cephesi önünde bitişik vaziyette yer alan su haznesine ait duvar bakiyeleri kalmıştır. Yükseltilecek yok döşemesiyle birlikte, mevcut çeşme kalıntısı da büyük ölçüde gömülmüştür. Su haznesinin duvarları moloz taş örgülü olup, Horosan harçlı, kalın sıva tabakasıyla kaplıdır (396. Res.).

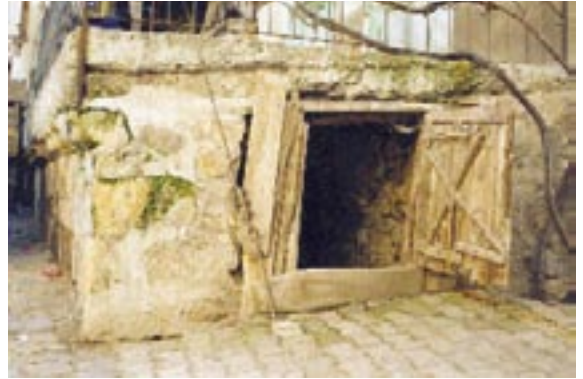
397. Resim: Baloğlu Çeşmesi, güneydoğudan görünüşü

Kalekapısı Sokağı'nın kesişimine yerleştirilmiş tek cepheli hazneli köşe çeşmesi, günümüzde yol döşemesinin altında kalmış ve üst örtüsü, kuzeyindeki bitişik yapının zemin kat balkonu haline getirilmiştir (397.Res.). 9.60 m. genişliğinde ve 2.45 m. derinliğindeki çeşmenin su haznesi doğu-batı doğrultusunda uzanan beşik tonoz örtülüdür (398.Res.). Kesme taş örgülü çeşme cephesinin, yukarıda profilasyonlu saçak silmesiyle nihayetlendirildiği görülmektedir. Su haznesinde kaba yonu ve moloz karışımı taş malzeme kullanılmış ve hazne içten Horosan harcıyla sıvanmıştır.

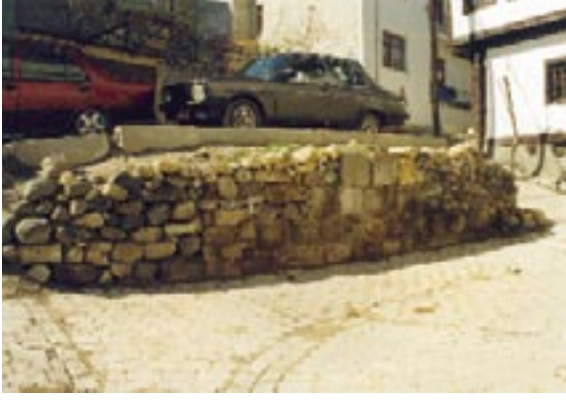
399. Resim: Beytepe Sokağı Çeşmesi

**Beytepe Sokağı Çeşmesi (Zerzek Çeşmesi):** Halk arasında “Zerzek Çeşmesi” olarak da bilinen ve günümüzde Beytepe Mahallesi, Beytepe Sokak No. 40’ın önünde yer alan çeşme, bugün kesme taş örgülü bir duvar bakiyesinden ibarettir (399. Res.).

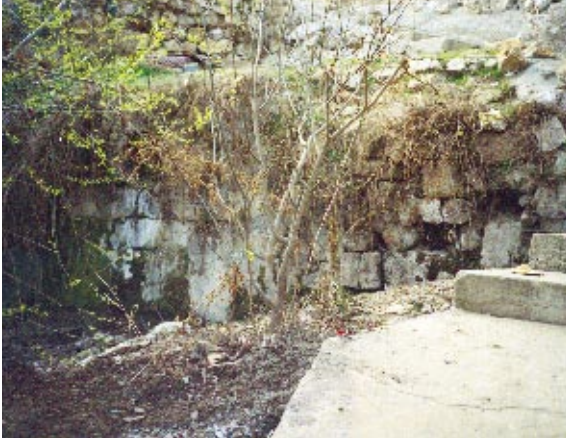
400. Resim: Karcıkaya Çeşmesi, kuzeybatıdan görüntü

**Karcıkaya Çeşmesi:** Cumhuriyet Mahallesi, Karcıkaya Sağ Küme Sokakta, Karcıkaya Köprüsü’nün 15 m. kadar batısında yer almaktadır. Mundarcı dere yatağı içerisinde inşa edilmiş tek cepheli hazneli tipteki çeşmenin su haznesi ve çeşme cephesi büyük ölçüde yıkılmıştır. Mevcut çeşme kalıntısı ise bugün çöp yığınları ve otların arasında harap vaziyettedir. Çeşme cephesinde kesme taş işçliği görülmektedir (400.Res.).

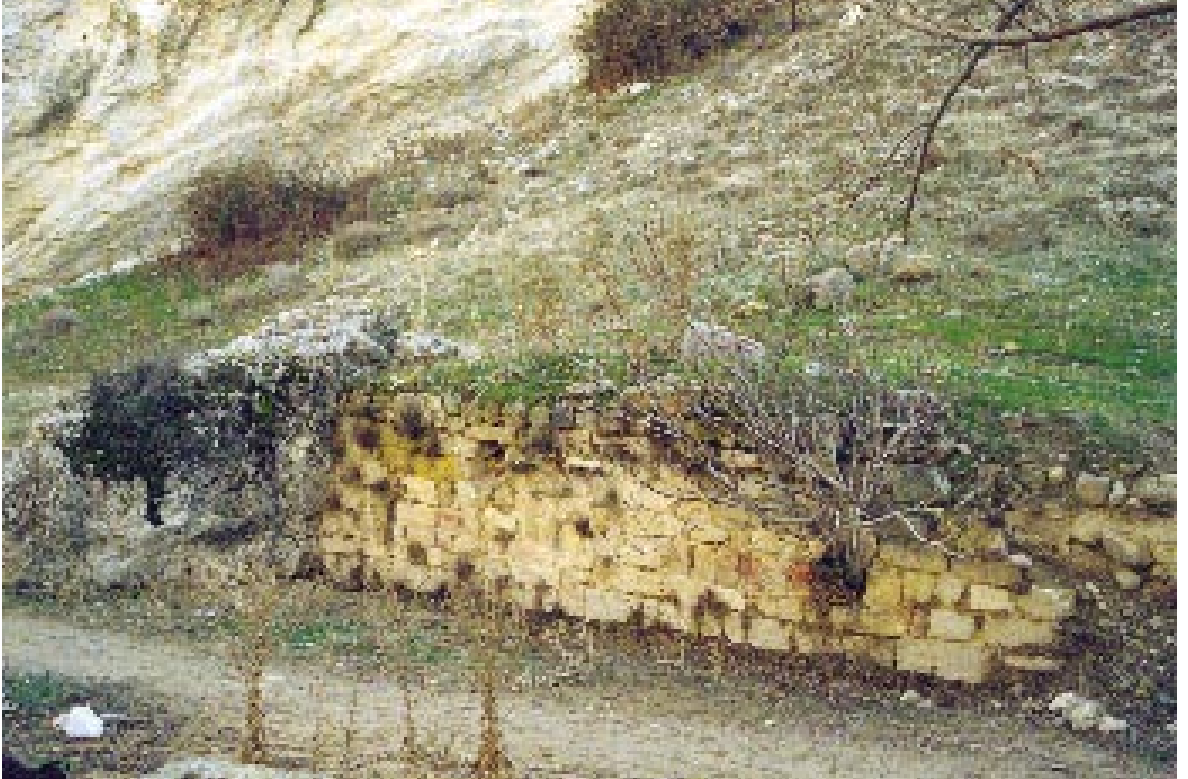
401. Resim: Kimya Pınarı, cephe kalıntıları

**Kimya Pınarı:** Eski Derbendçik yolu üzerinde bulunan Kimya Çeşmesi’nin 100 m. kadar aşağısında, dere yatağının batı kıyısında yer almaktadır. Bir pınar olarak inşa edildiği anlaşılan su yapısından günümüze, 8.40 m. genişliğinde ve yaklaşık 1.75 m. yüksekliğindeki cephe duvarı ulaşabilmiş; su yalağı, ayna taşı ve diğer mimari elemanları ise tamamen yok olmuştur (401. Res.).
