# Hattuša

## Kerpiç Kent Suru

*Bir Rekonstrüksiyon Çalışması*

Jürgen Seeher

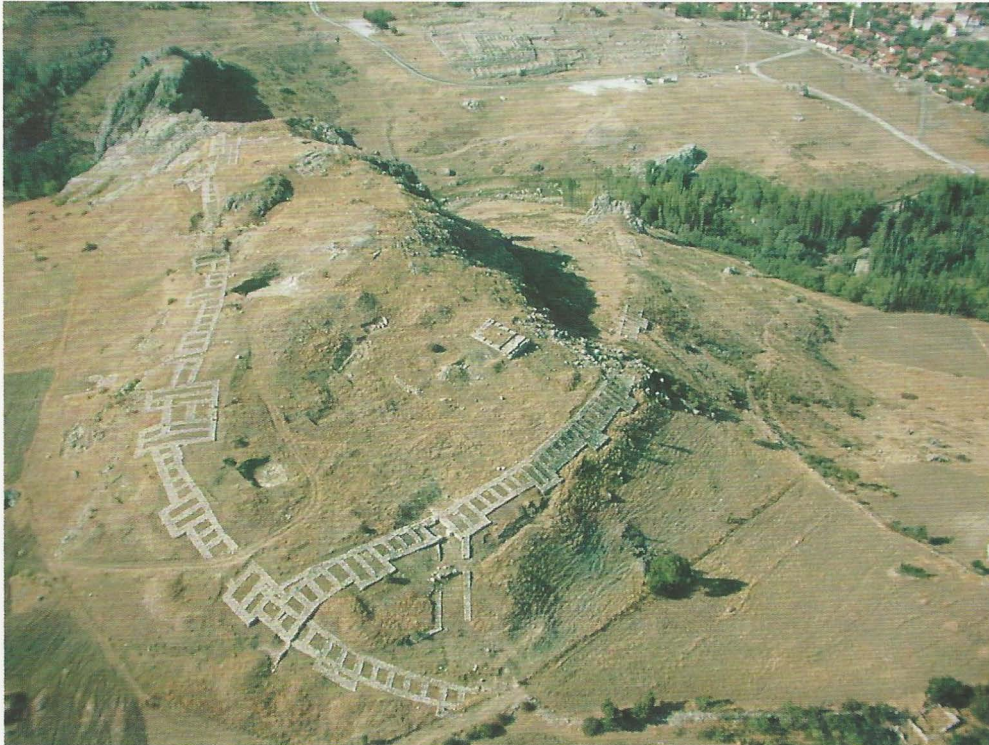
11.  
Büyükkaya kaya kütesini çevreleyen Hitit surunun temelleri
12.  
a-b. Erken dönem sandık duvar şeması, c-d. Gelişmiş sandık duvar şeması
13.  
Kule ve mazgal dişleriyle surların betimlendiği Hitit kapları (a-c. Hattuşa, d. Kuşaklı/Sarissa)

Kazılarda sadece başkent Hattuşa'da değil, Alişar, Alacahöyük ve Kuşaklı / Sarissa gibi diğer Orta Anadolu kentlerinde de Hitit kent surları gün ışığına çıkmıştır: Bunlar sandık duvar tekniğinde inşa edilmiş olup paralel iki duvarın, belirli aralıklarla yerleştirilmiş enine duvarlarla birbirine bağlanmasından oluşmaktadır (Res. 11). Günümüzde bu duvarların sadece kırma taştan, harçsız örülmüş olan kaide kısımları korunagelmıştır. Sur bedenlerinin arasına, düzenli sayılabilecek aralıklarla –Hattuşa'da bu mesafeler 14 ila 23 m arasında değişir– dışa doğru taşan kuleler yerleştirilmiştir. Kulelerde iki farklı yapım tarzı görülmektedir. Eski Hitit döneminde inşa edilmiş ve eski yerleşmeyi çevreleyen Poternli Sur aslen dış yüzüne düzenli aralıklarla ilave sandık çiftleri eklenmiş olan, kesintisiz bir sandık duvardan oluşmaktadır (Res. 12, a-b). Bu ilave sandıklar esas surun sandıklarının karşısına denk gelmekte ve bunlarla birlikte kulelerin kaidelerini oluşturmaktadır. Olasılıkla bu dörtlü sandık gruplarının bazılarının, belki de birçoğunun üzerinde sadece bastionlar yani surun dışa doğru çıkıntı yapan, ancak sur bedeninden daha yüksek olmayan bölümleri yer almaktaydı (Naumann 1971, 254). Daha sonraki dönemlerde kuleler, surun "sur bedeni" olarak adlandırılan, sandık duvar bölümlerini birbirlerine bağlayan bağımsız yapılar olarak inşa edilmeye başlandı (Res. 12, c-d).

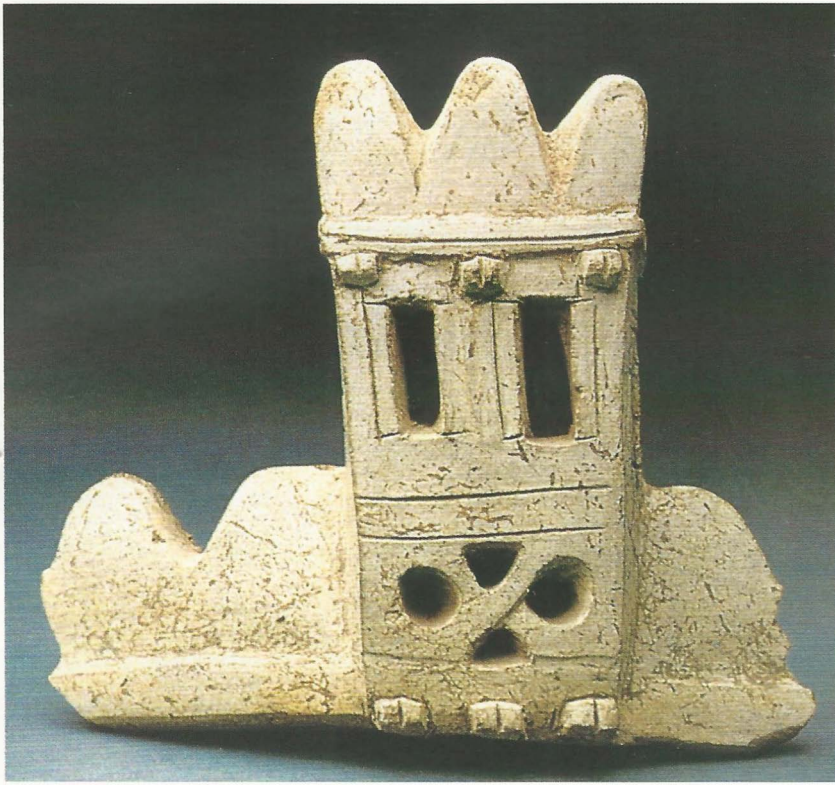
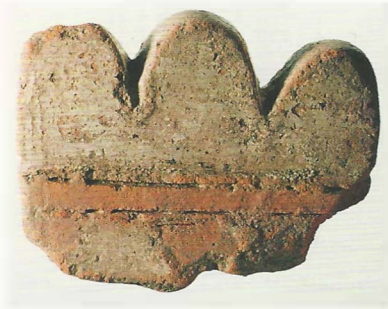
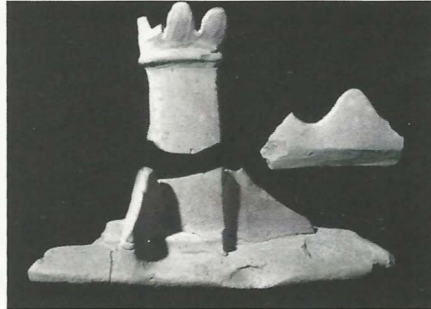
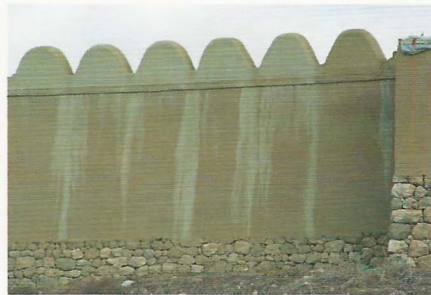
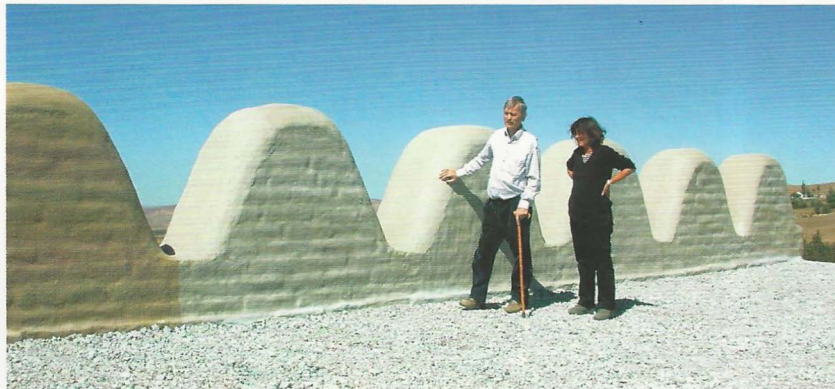
14.  
Hitit sur modelleri  
(a, b, d. Hattuşa,  
c. Kuşaklı/Sarissa);  
e-f. Rekonstrüksiyonda  
mazgal dişlerinin açık renk  
yapılması denendi

Ancak, kerpiç tuğlalardan yapılmış surların görünümü hakkında fikir veren çeşitli kil modellerin ele geçmiş oluşu büyük bir şanstır: Genellikle büyük kaplardan oluşan bir kap grubu bulunmaktadır ki bunların ağız kenarları, köşeleri yuvarlatılmış üçgen biçimli mazgal dişlerinden oluşan bir taçla çevrilidir. İki kap parçasında mazgal dişlerinin arasında kulelerin de yer alması, burada kent surlarındaki mazgal dişlerinin tasvir edildiğini doğrulamaktadır: Bunlardan biri Hattuša'da (Res. 13, b; 14, a) (Bittel vd. 1958, 31-32; Res. 34a-b) diğeri ise Kuşaklı / Sarissa'da (Res. 13, d; 14, c) (V. Müller-Karpe 2003) bulunmuştur. Aynı köşeleri yuvarlatılmış üçgenlerden oluşan mazgal dişlerinin kulelerde de görülmesi bu ögenin Hitit savunma yapıları için bir standart olduğuna işaret eder; bu durum Suriye-Filistin bölgesinin yuvarlak mazgal dişli surlarının betimlendiği Mısır resimleriyle de desteklenmektedir (Naumann 1971, 311 vdd.).

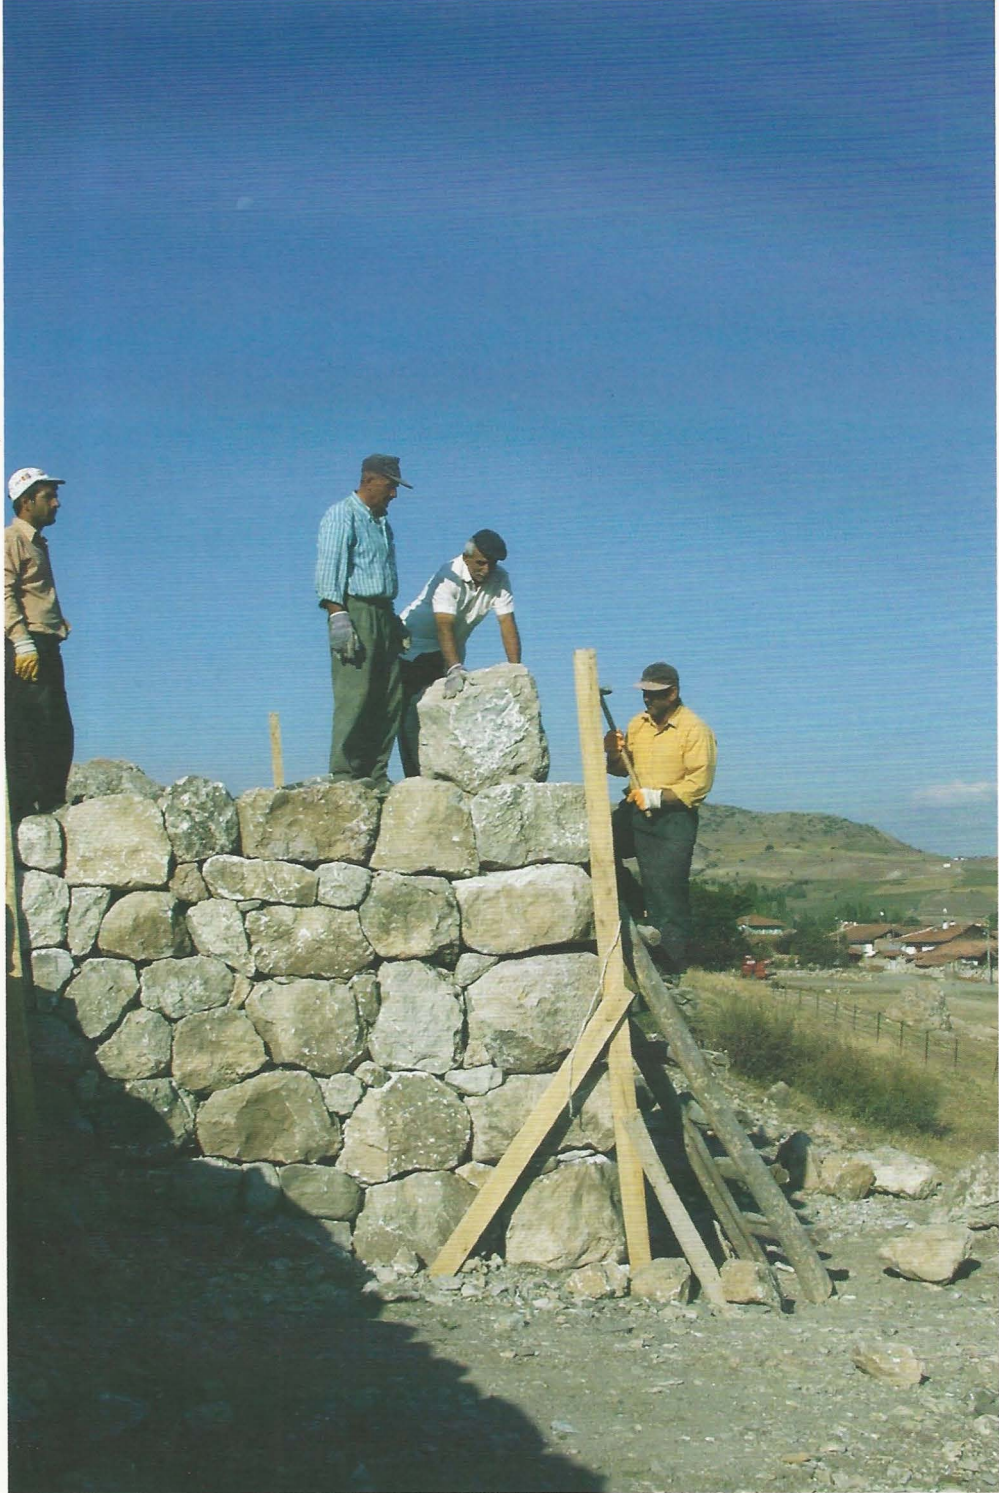
41.  
Kuzey kulenin taş  
kaidе kesiminin  
inşası

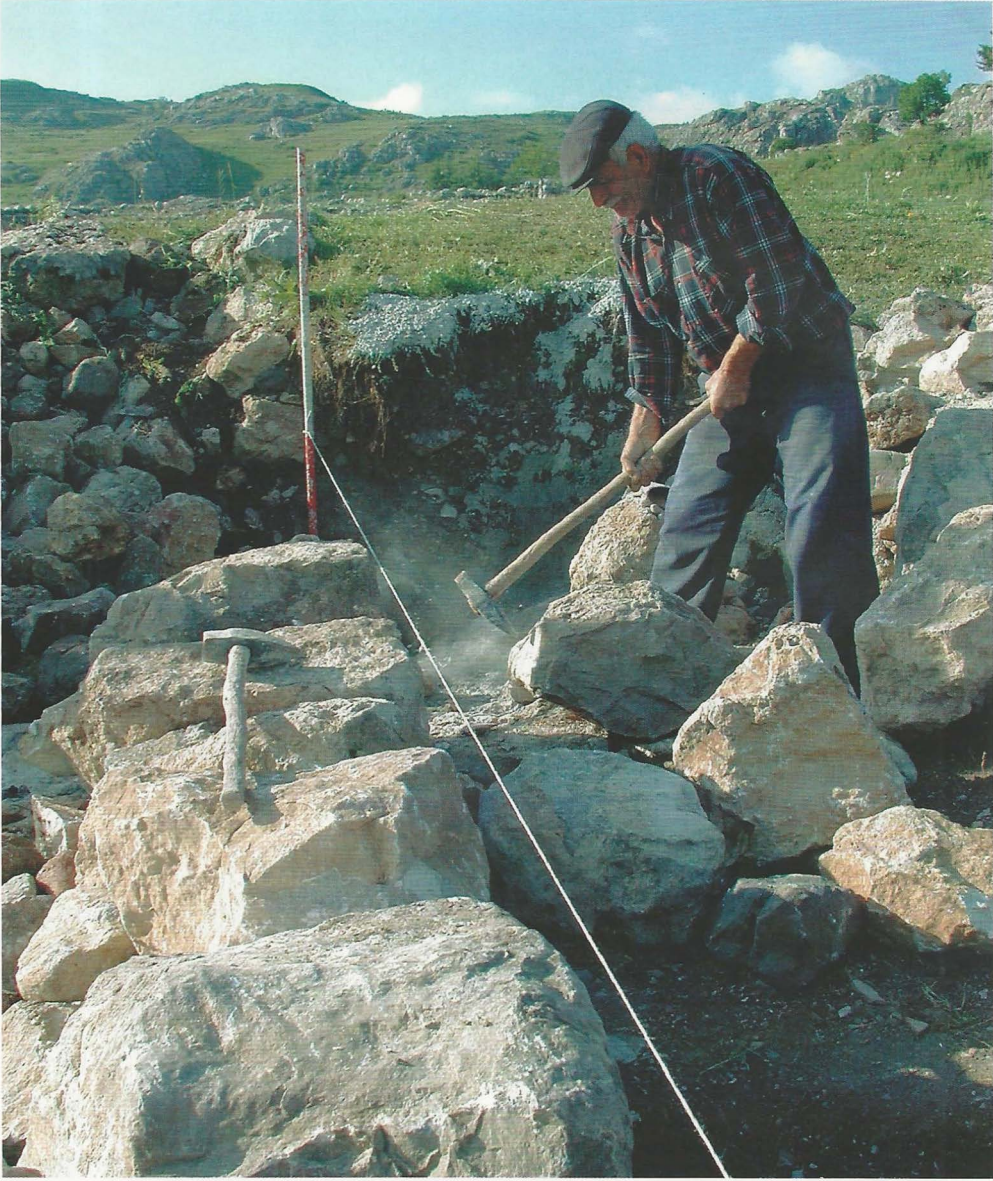
47.  
Taş bloklar ucu sivri  
çekiçlerle biçimlendirildi

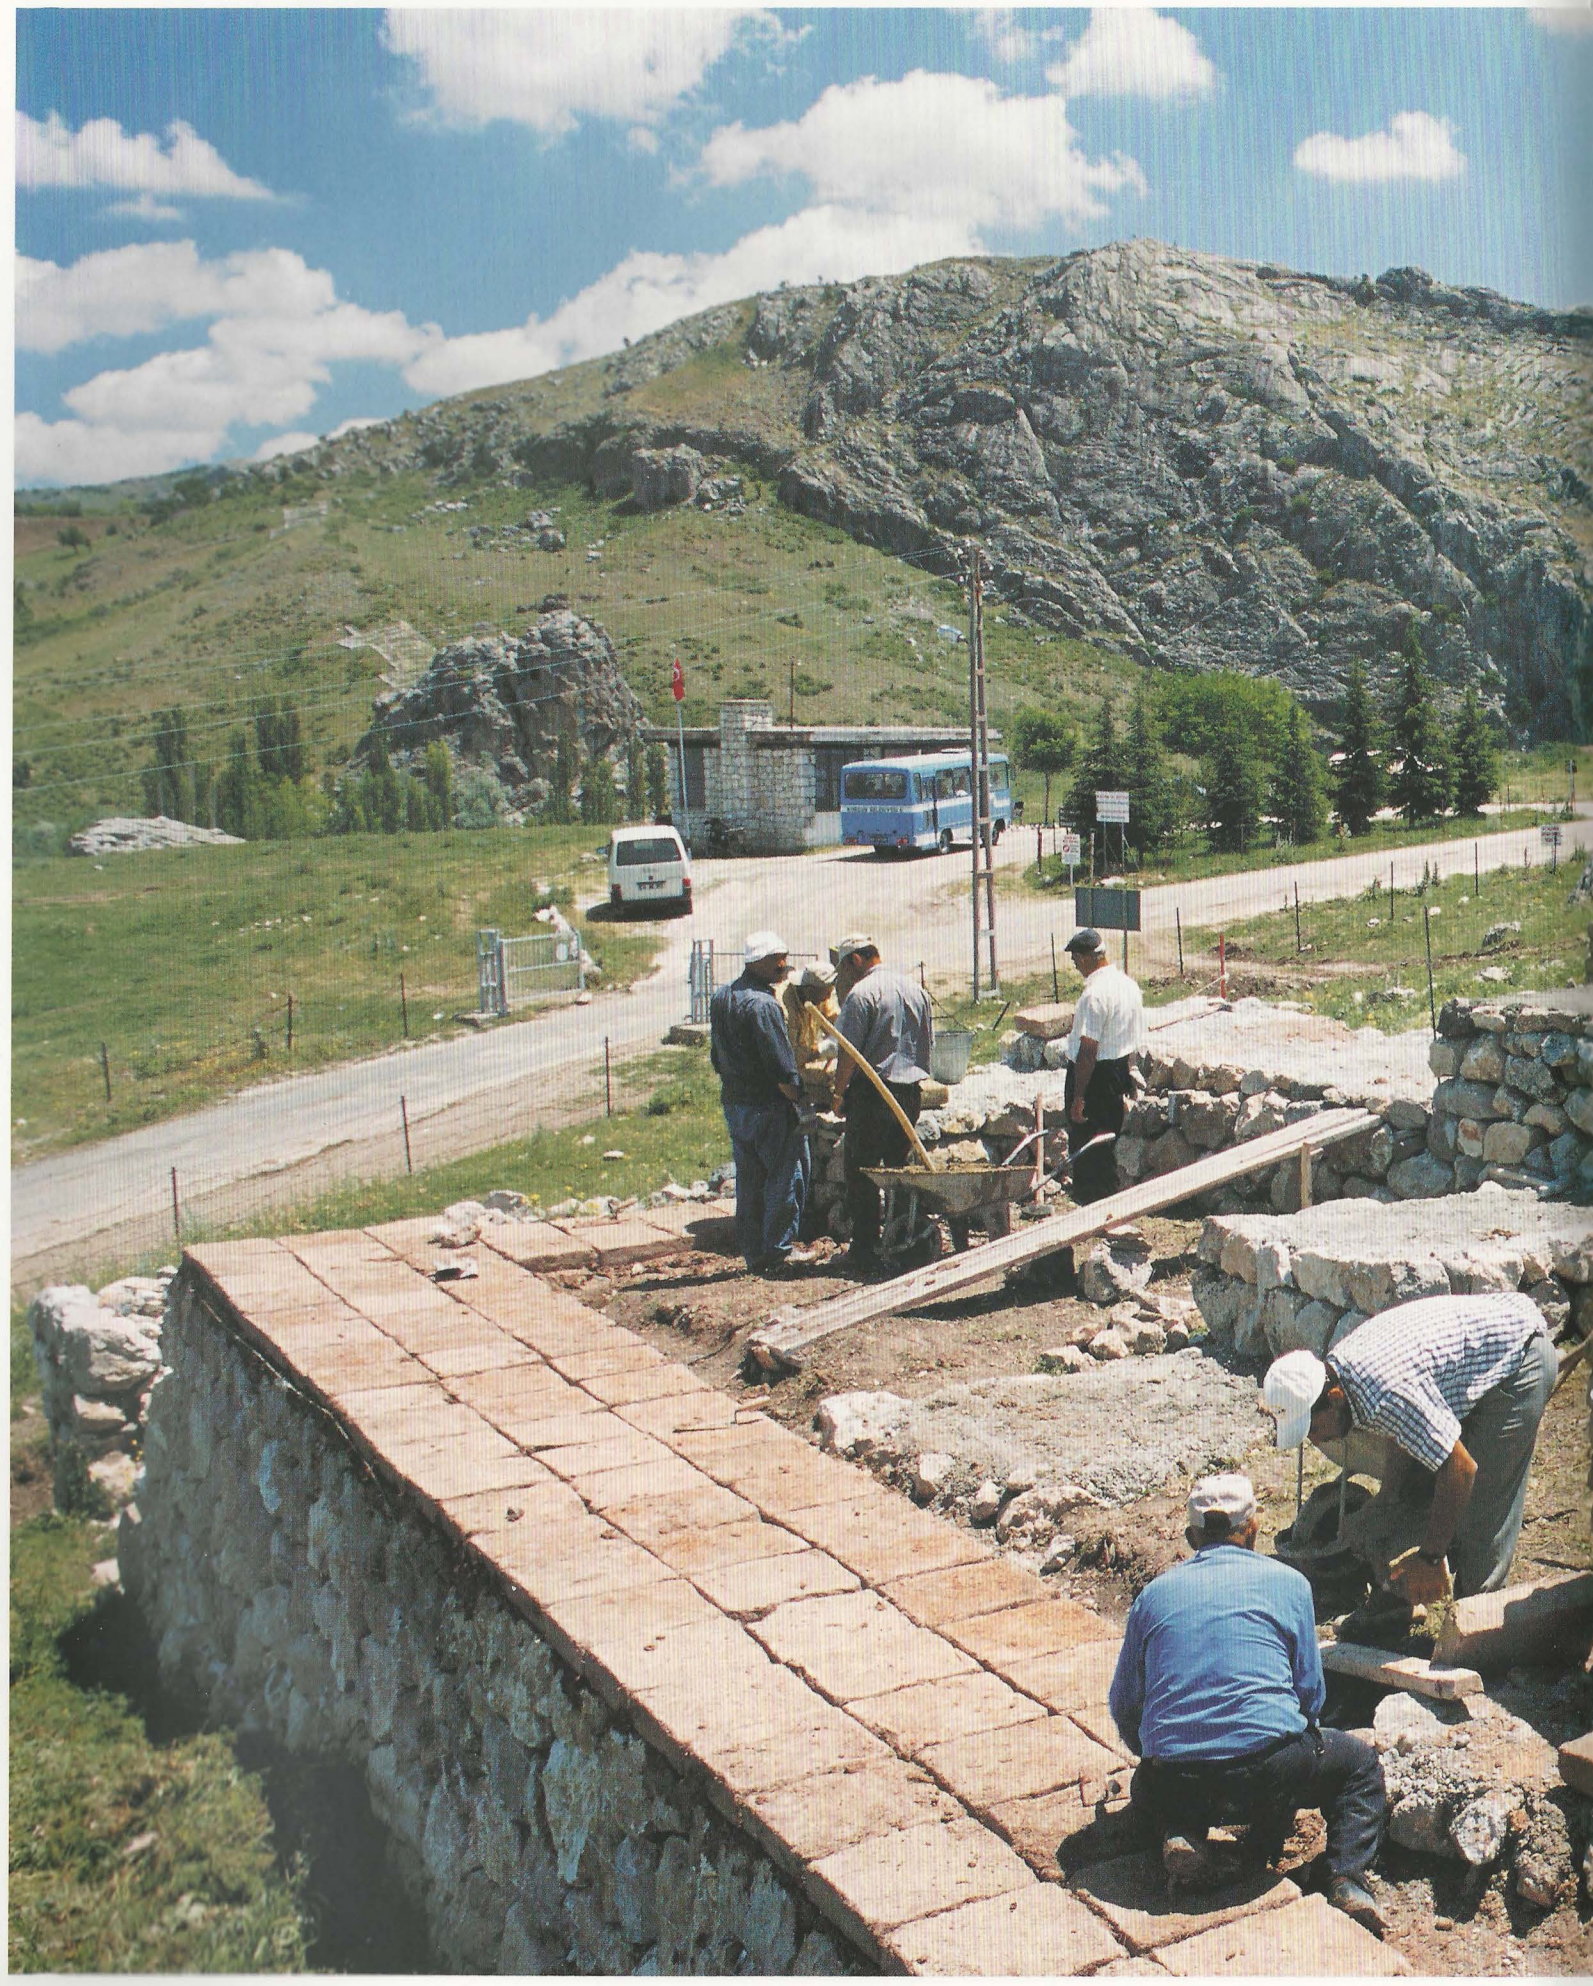
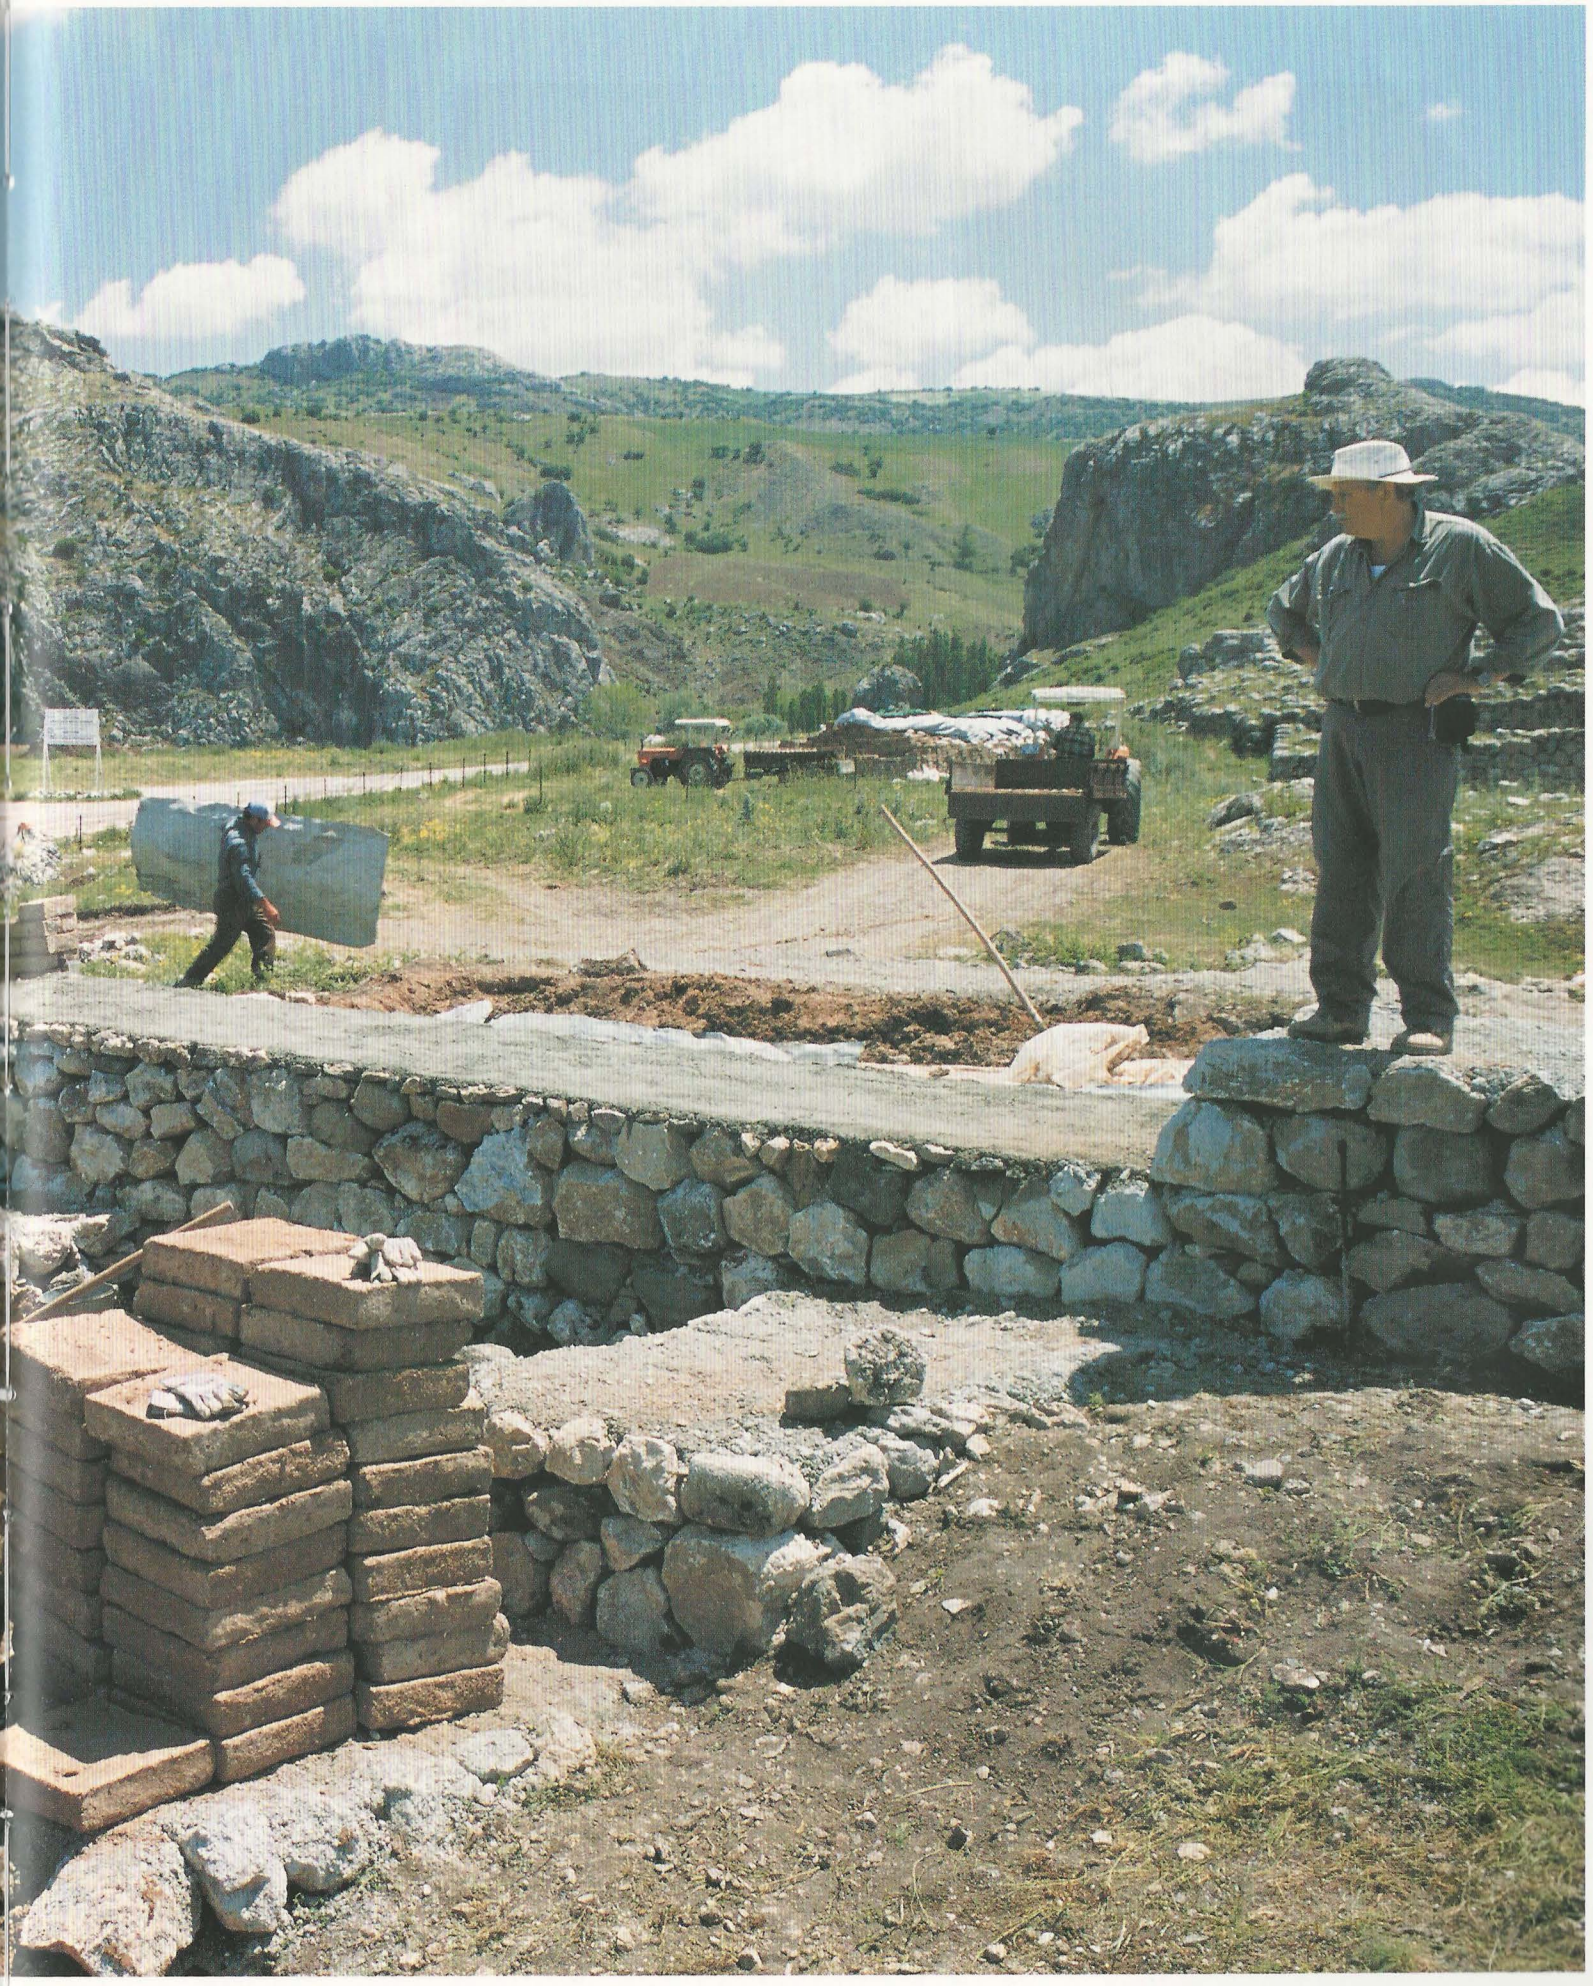
52.  
Kuzey sur bedeninin  
ilk kerpiç sırası

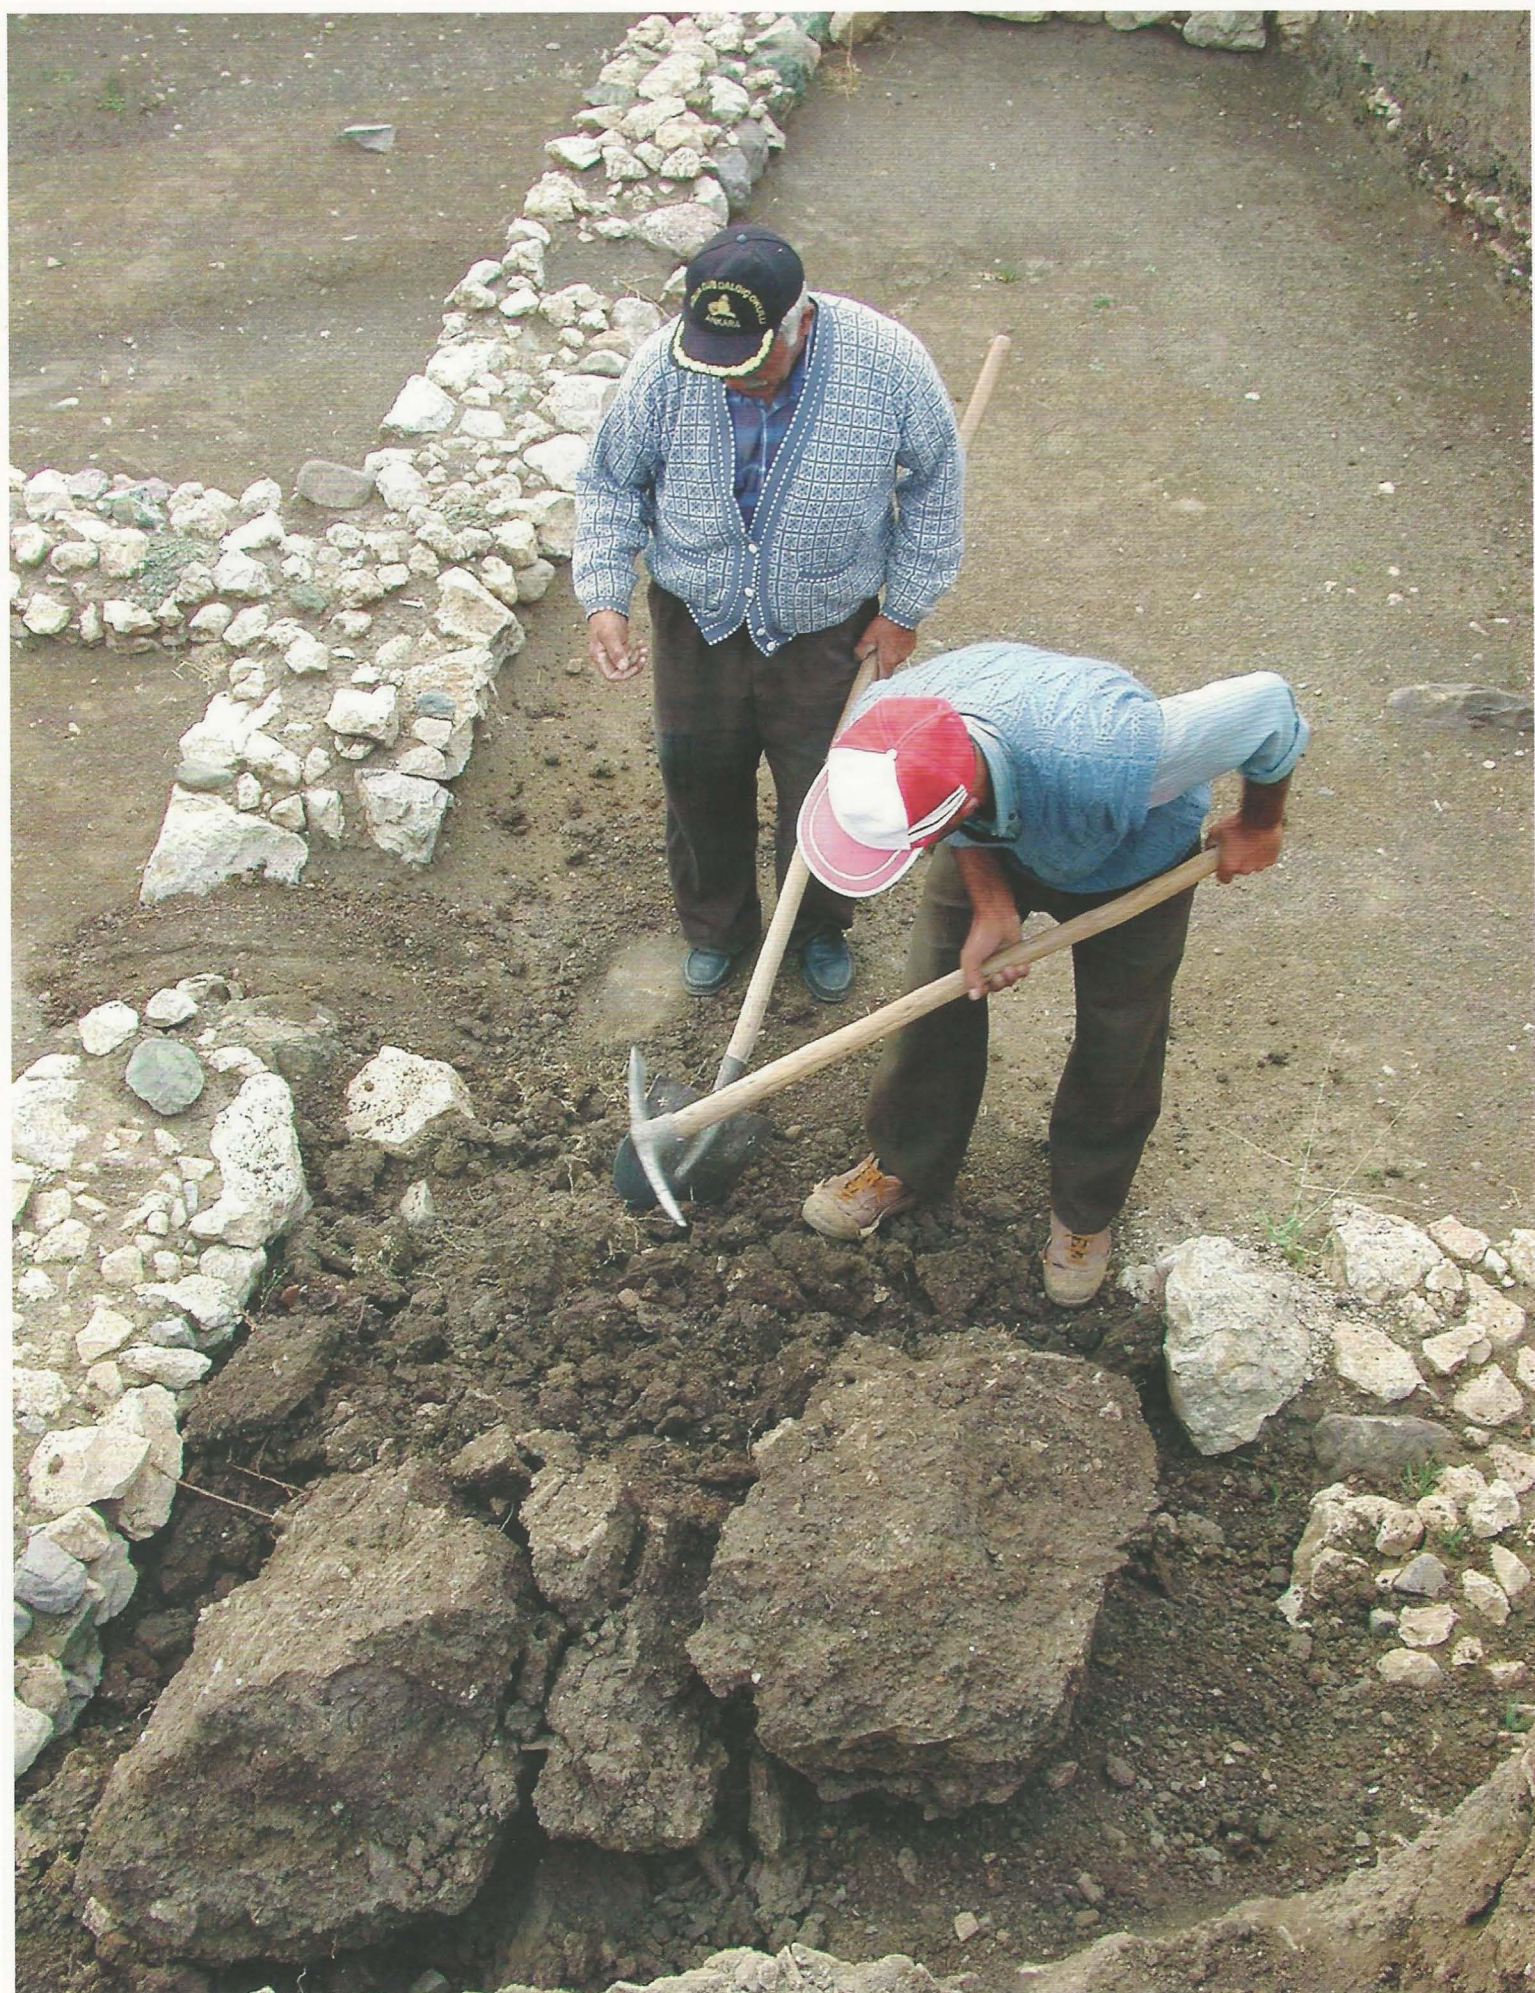
59.  
Taş kaidenin  
basamaklarının hizası  
geçildikten sonra kerpiç  
tuğlaların örme işi geniş  
alanlarda daha hızla  
ilerledi

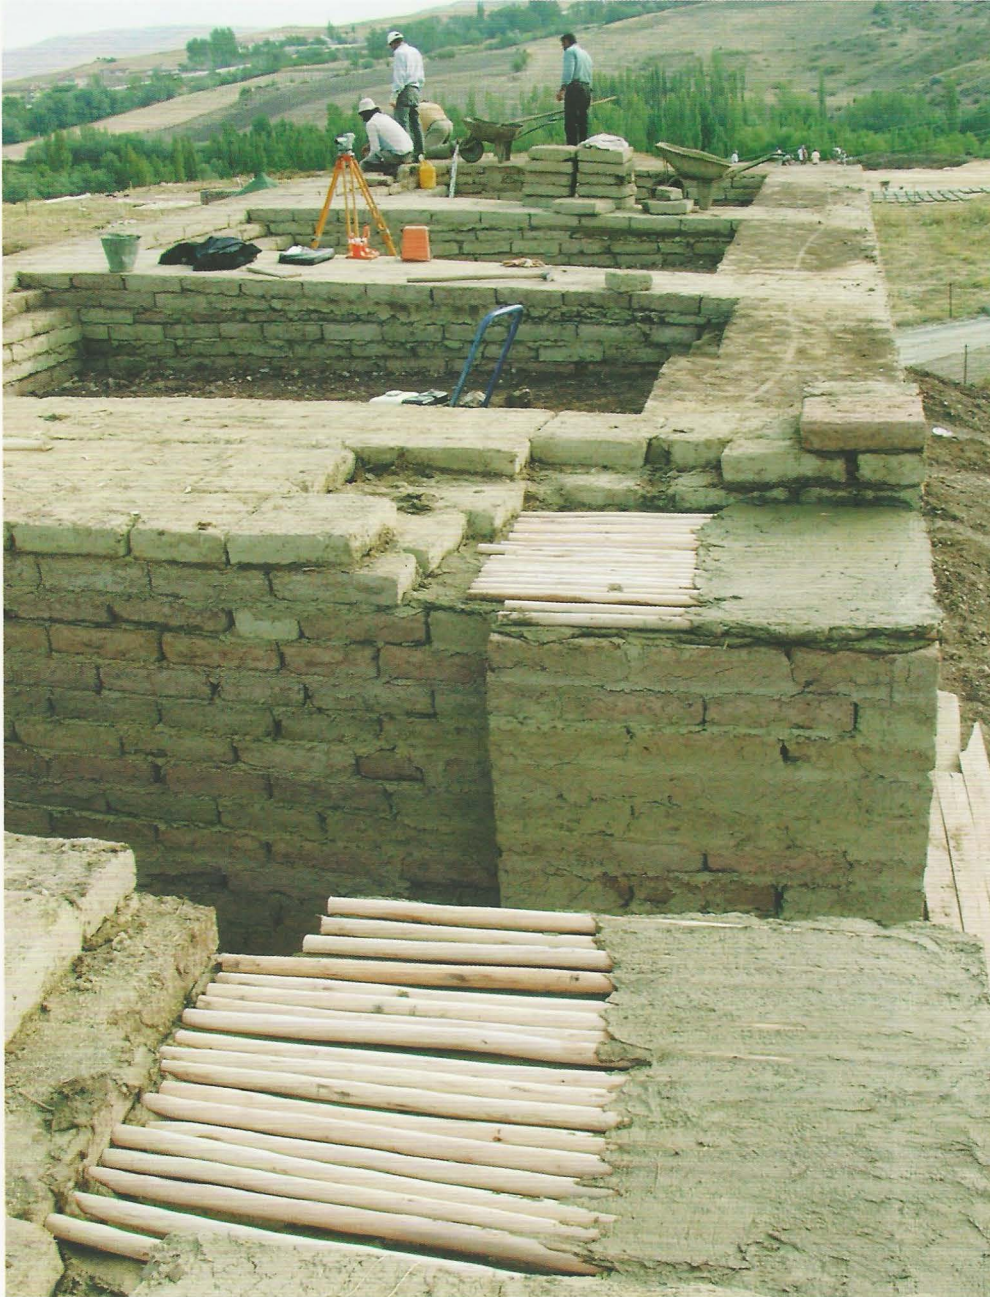
63.  
Kuzey kuleye girişin  
üstü kapatılıyor:  
Tomrukların altına  
yuvarlak ağaçlardan  
yatak hazırlandı

64.  
Kuzey kule girişinin  
üzerindeki kerpiç  
duvarı taşıyacak kalın  
tomruk sırası

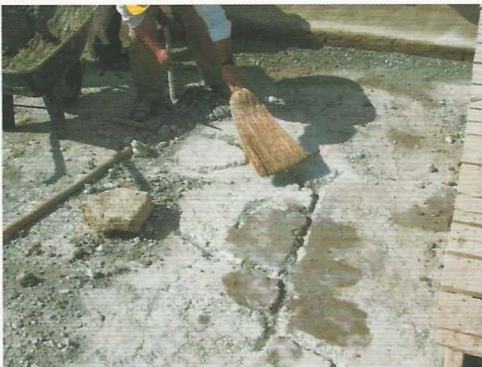
77.  
Çorak serili çatı silindirlerle sıkıştırılır. Küçük çatlaklar ilk yağmurla birlikte kapanır

78.  
Çorak tabakasındaki büyük çatlaklar dolduruluyor

Diğer ülkelerde olduğu gibi Anadolu'da da eskiden düz damları kaplayan kerpiç ve çorak tabakalarına genellikle tuz katılırdı. Nem çekici (higroskopik) özelliği olan tuz, çatı örtüsünde her zaman belirli bir miktar nemin saklı kalmasını ve kil minerallerinin şişmesini sağlar, böylece tamamen kurumaya bağlı çatlak oluşumu engellenir ya da en azından azaltılır.

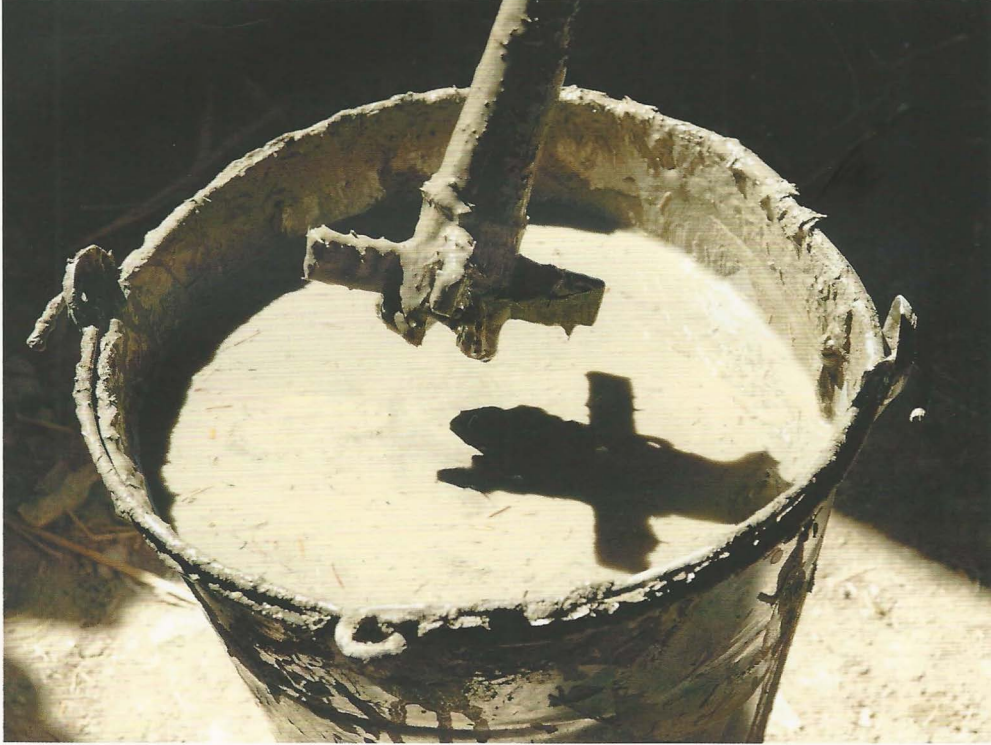
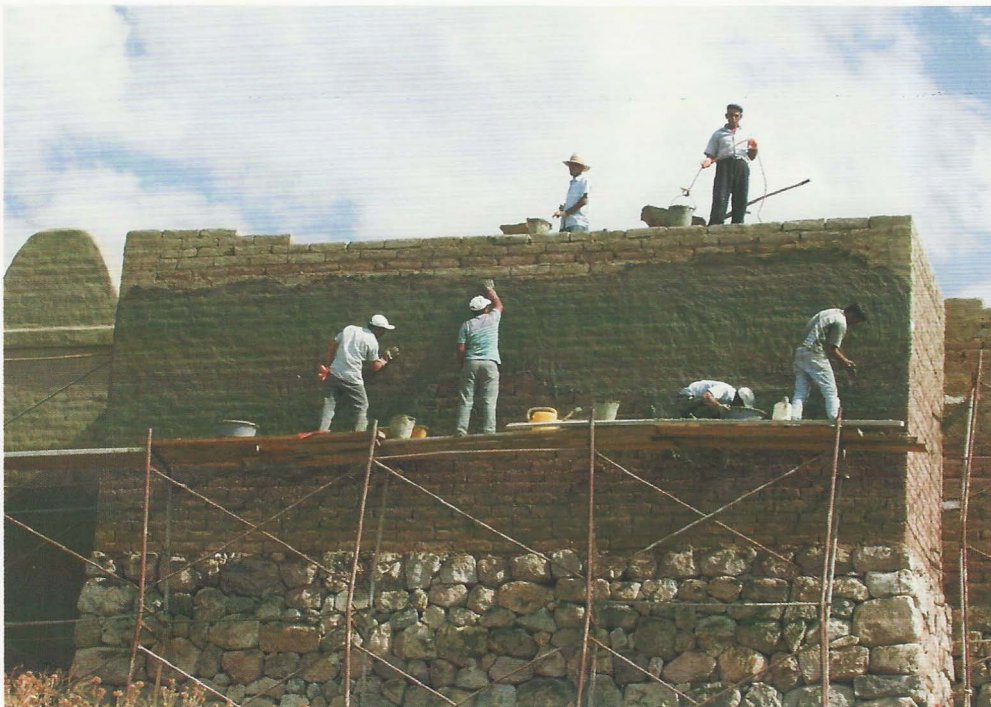
Sıva kururken oluşan çatlaklar bir sonraki katta kapanır

Sıva malzemesinin uygulanmaya başlamasının ardından doğal olarak "nasıl" sorusu ortaya çıktı: sıvanın alt katmana en iyi şekilde tutunmasını sağlamak nasıl mümkün olabilirdi ve sıva ne kalınlıkta olmalıydı? İşçilerin tecrübelerinin yanı sıra Anadolu köylerindeki evler üzerinde yaptığımız gözlemler özensiz bir uygulama sonucunda sıvanın çok kısa süre içerisinde irili ufaklı plakalar halinde çözüldüğünü ve er ya da geç düştüğünü göstermiştir. Bunun en büyük sebebi duvara çarpan yağmur damlalarının sıvayı ıslatması ancak sıvanın altındaki en dış kerpiç katmanına aynı hızda işlememesidir. Burada sıva ile tuğla arasındaki sınır tabakası bir kopma yüzü oluşturur ve şişme sonucu oluşan farklı genleşmelerden dolayı sıva kabarır. Öyle ki sıvanın uygulandığı yüzey ne kadar düz ve pürüzsüz olursa bu çözülme o kadar çabuk gerçekleşir. Dolayısıyla kerpiç duvarın yüzeyi sıvadan önce kabalanarak burada daha iyi bir bağlantı elde edilmesine çalışılır. Anadolu'daki örnekler duvarda delik ve yivler açılmasından sıvayı tutacak (dışa doğru çentikli) şişe kapaklarının çakılmasına kadar uzanır; ayrıca sıvayı taşıması için bazı yerlerde kerpiç ve bağdadi duvarlara örgü tel yerleştirildiği de bilinmektedir.

Ancak çalışmalarımız sırasında, başka bir noktanın çok daha önemli olduğu anlaşıldı: Sıva çok kalın olmamalıydı aksi takdirde altındaki kerpiç duvara yeterince tutunamayan ve ayrılma eğilimi gösteren bir tabaka oluşması kaçınılmazdı. Dolayısıyla toprak sıvanın çimento bazlı sıvalar gibi bir mala ile sürülmesi yanlış olurdu; çünkü bu şekilde en azından bazı kısımlarda oldukça kalın tabakalar oluşacaktı. Aksine sıva tabakası yüzeyden gelen nemin yeterince hızlı bir şekilde alttaki tuğlalara geçmesini sağlayacak şekilde, her yerde mümkün olduğunca aynı incelikte olmalıydı. Böylece sıva ayrı bir katman halinde değil, tuğlalarla birlikte şişecek ve sonra tekrar onlarla birlikte kuruyacaktı. Sıvanın ince olmasının ve alt tabakayla yeterince kaynaşmasının en iyi yolu önce tuğla duvarın iyice ıslatılması ve sıvanın el ile sürülmesidir. Hatta tercihen sıva harcı kuvvetli bir şekilde duvara atılmalı ve böylece "sıvadaki kerpiç

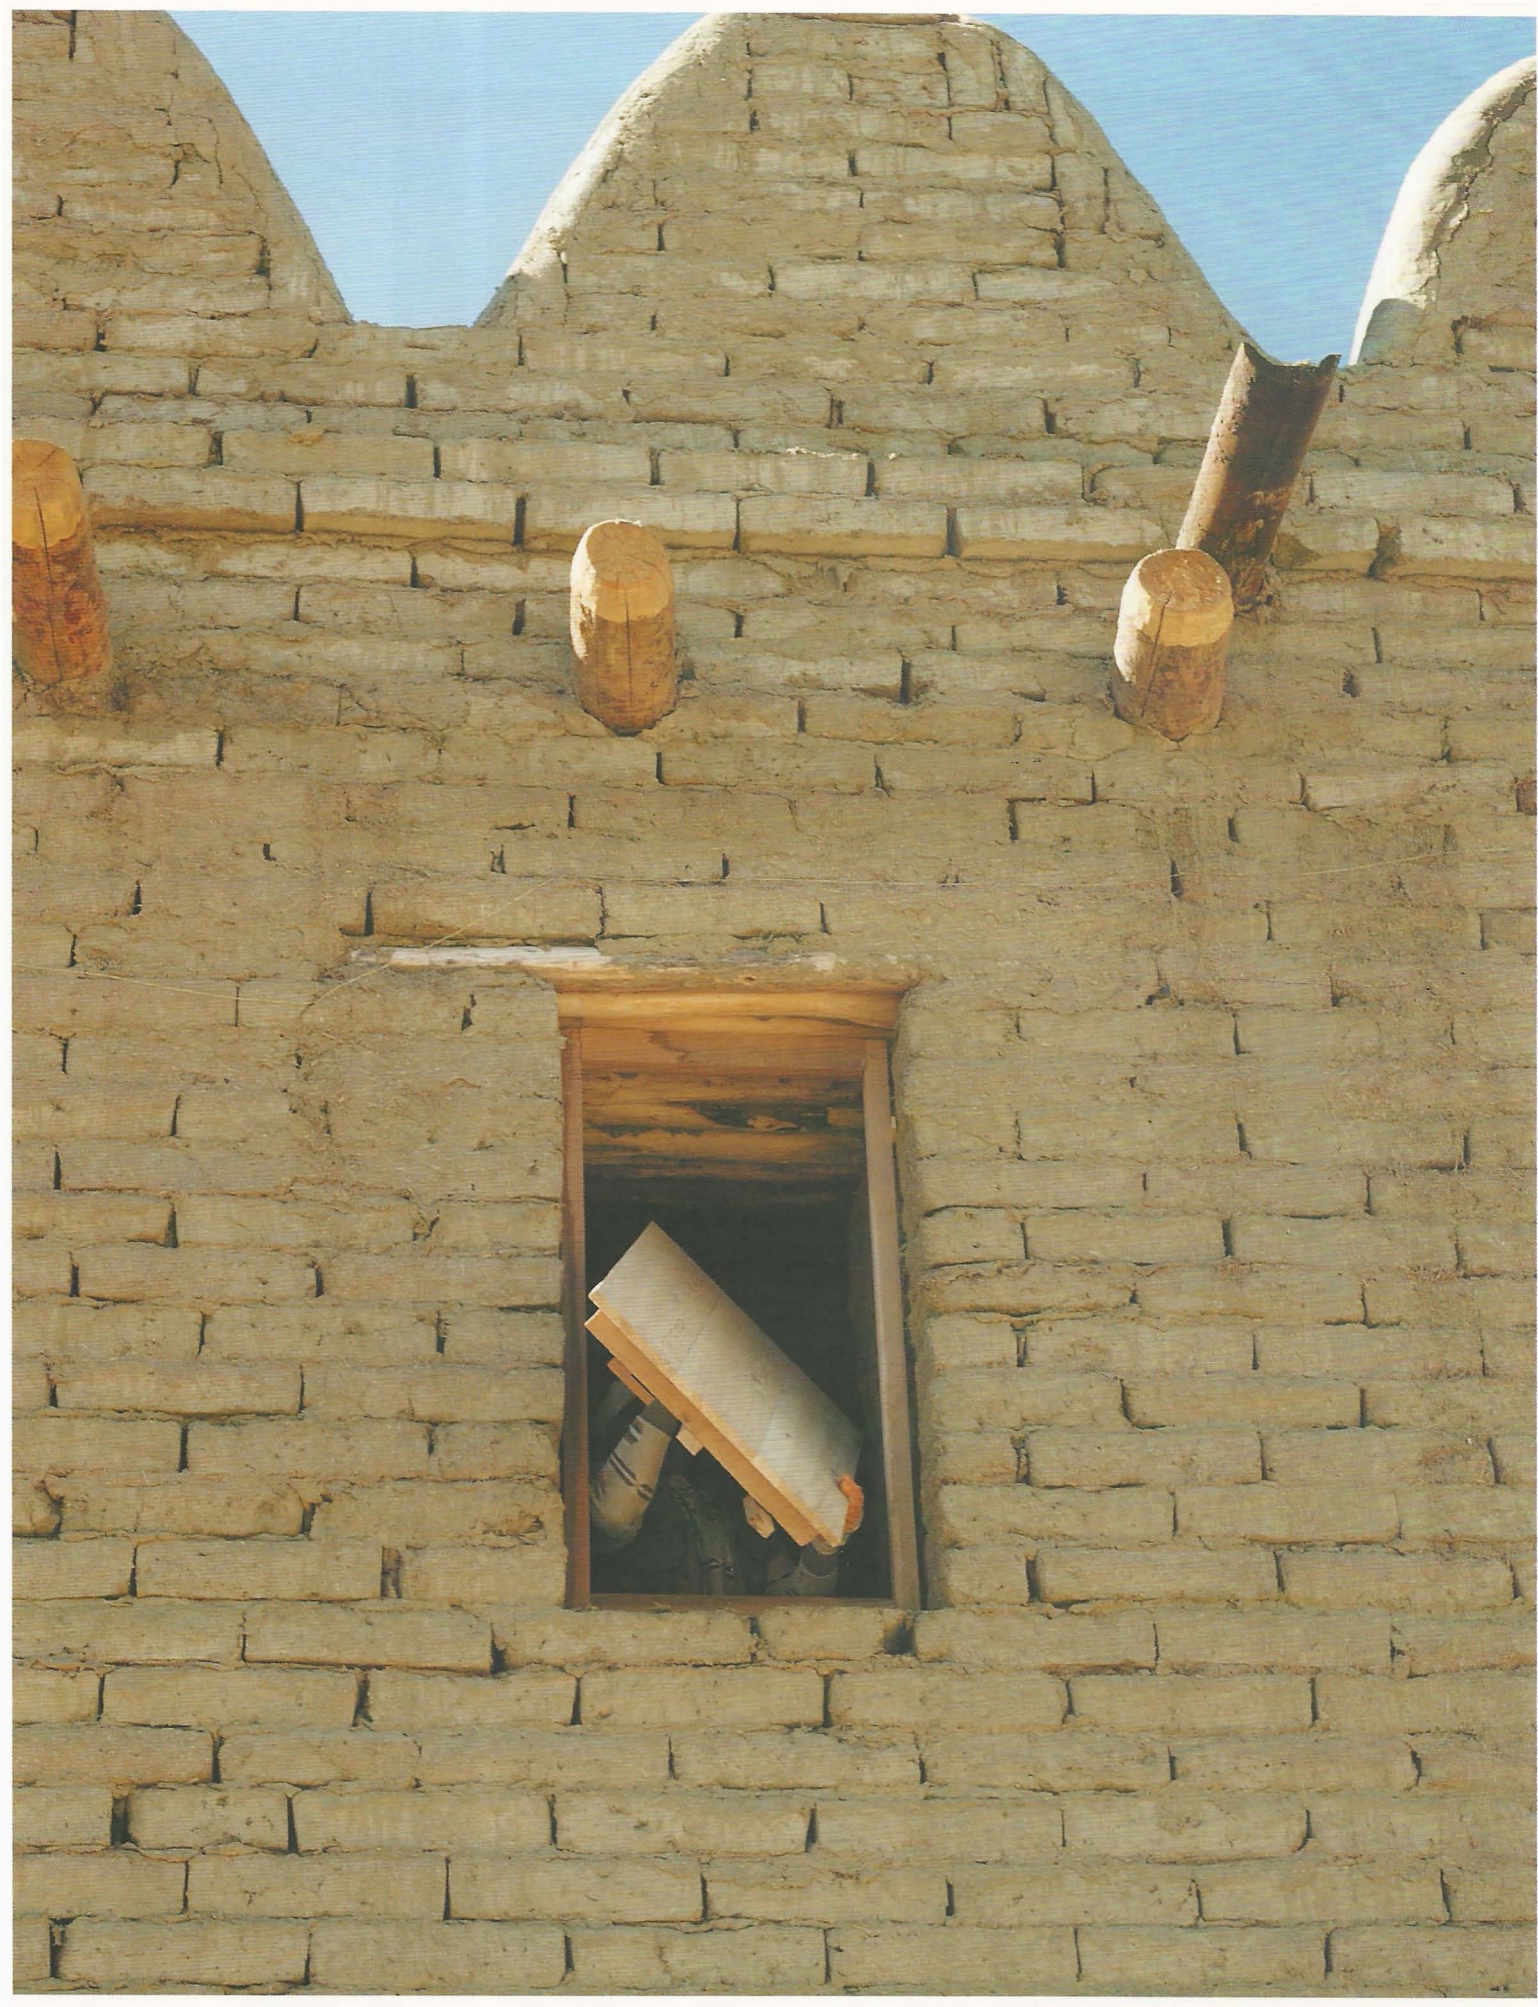
154.  
Pencere kapakları yerli  
değil, istendiğinde çerçeve  
içine yerleştirilebiliyorlar

yatay bir sürgü ile sabitlenir. Kısa tahta parçalarından yapılmış ve alt kısımda çerçevenin üstüne geçen iki mandal da ek sabitleme işlevi görür.
