# Hattuša

## Kerpiç Kent Suru

*Bir Rekonstrüksiyon Çalışması*

Jürgen Seeher

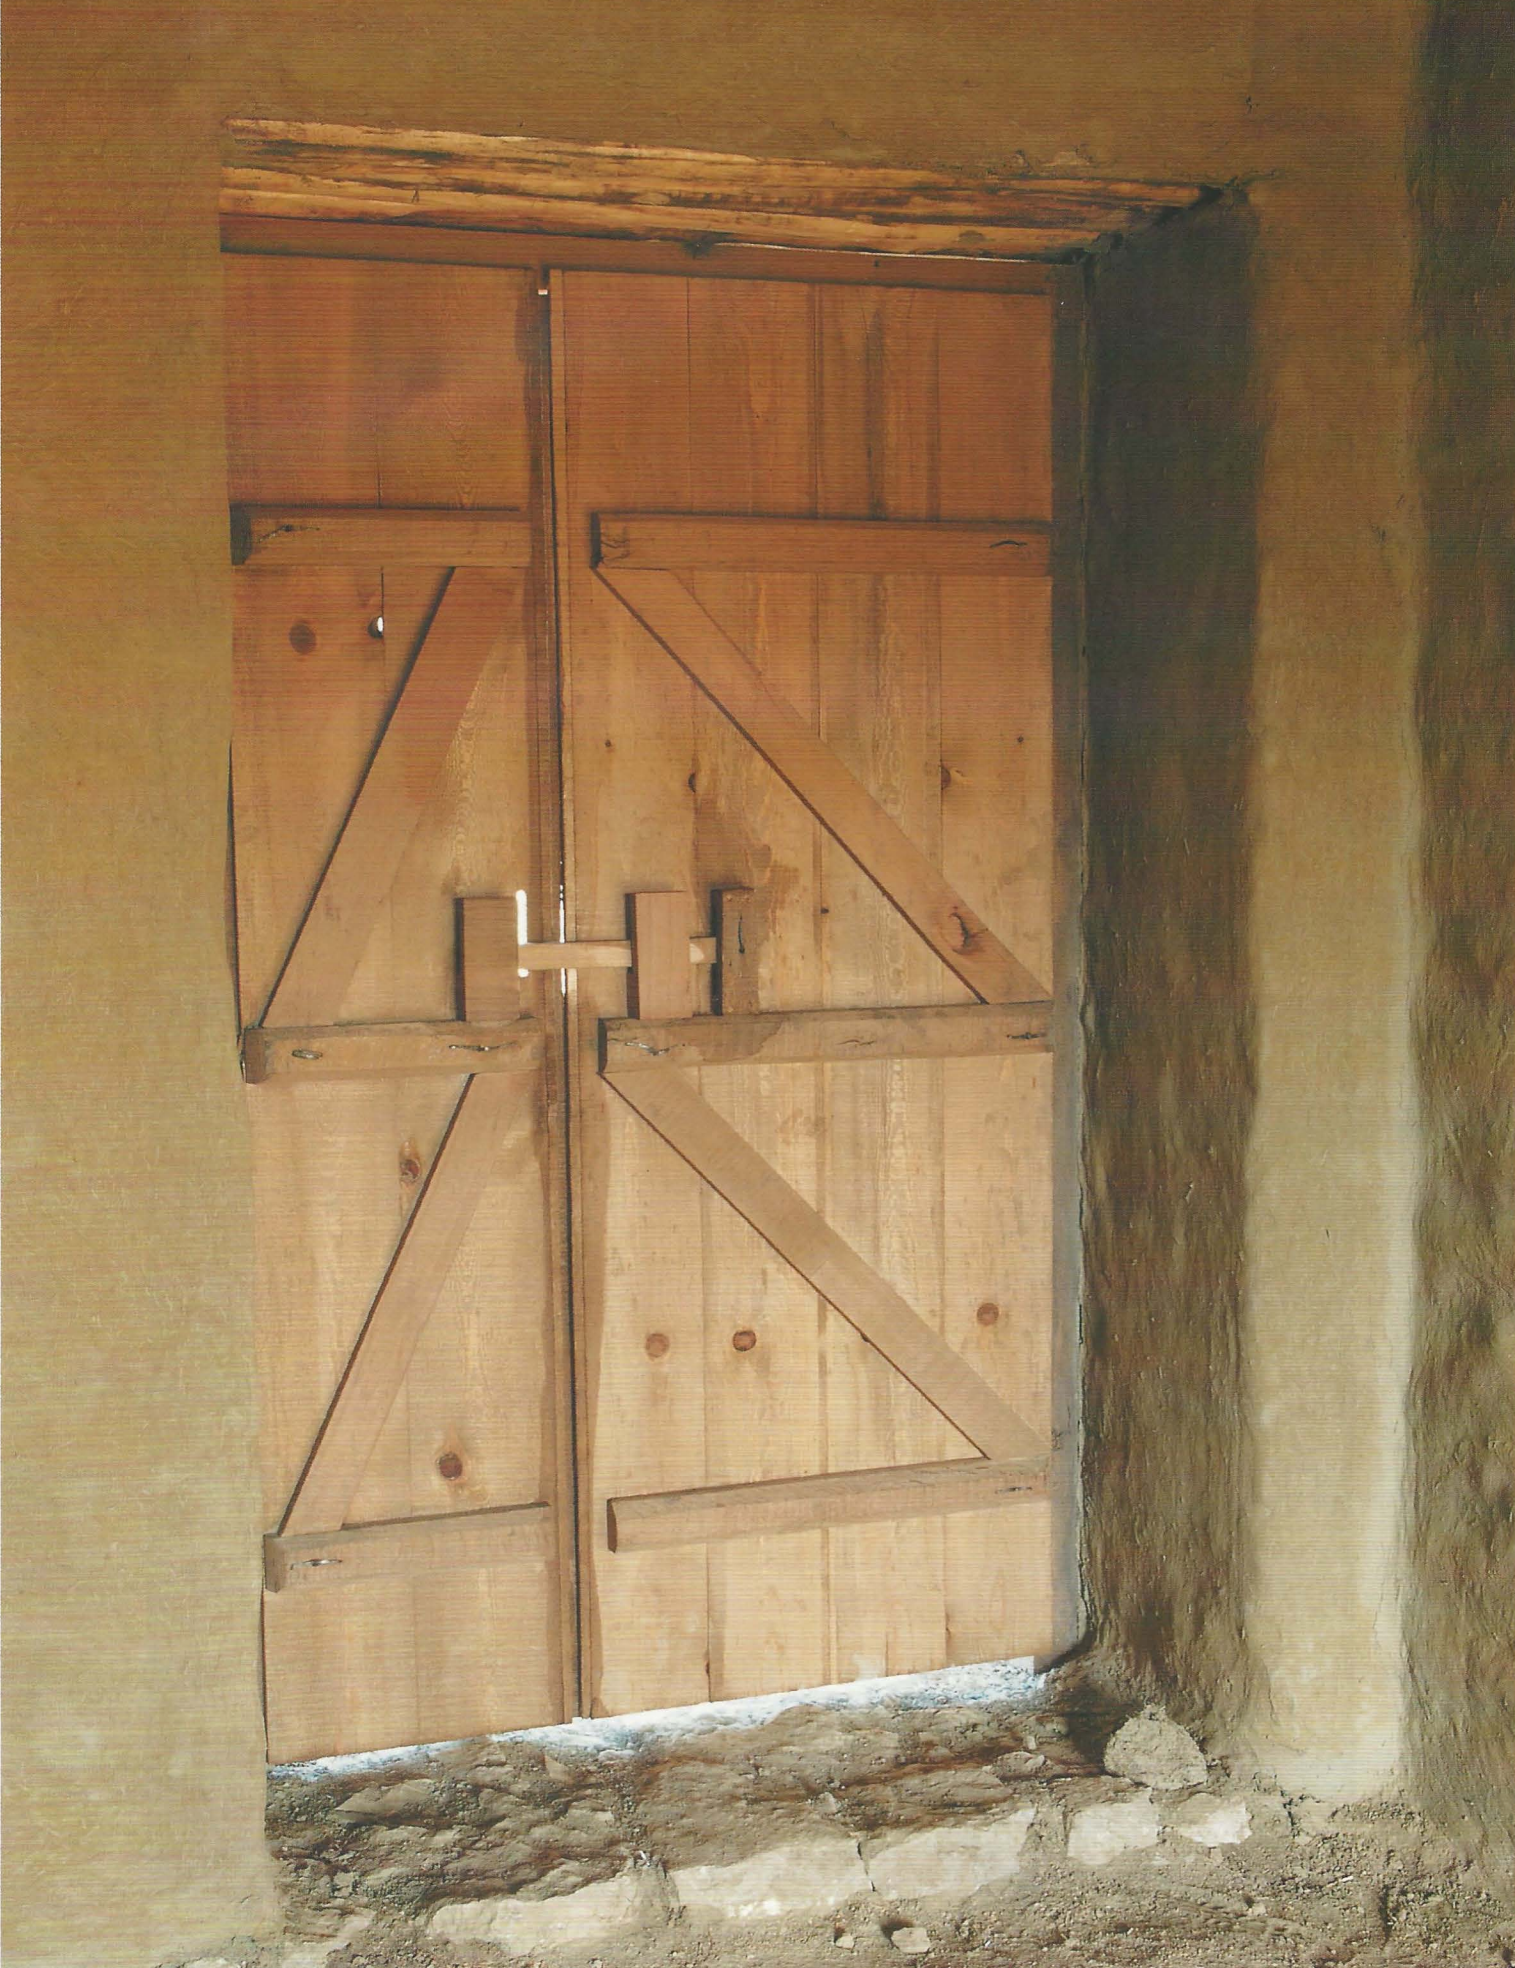
162.  
Kapı kanatları  
içten sürgülenerek  
kapatılabiliyor

163.  
Kapı kanatları  
geleneksel halka  
biçimli demir  
menteşelerle  
tutturuldu

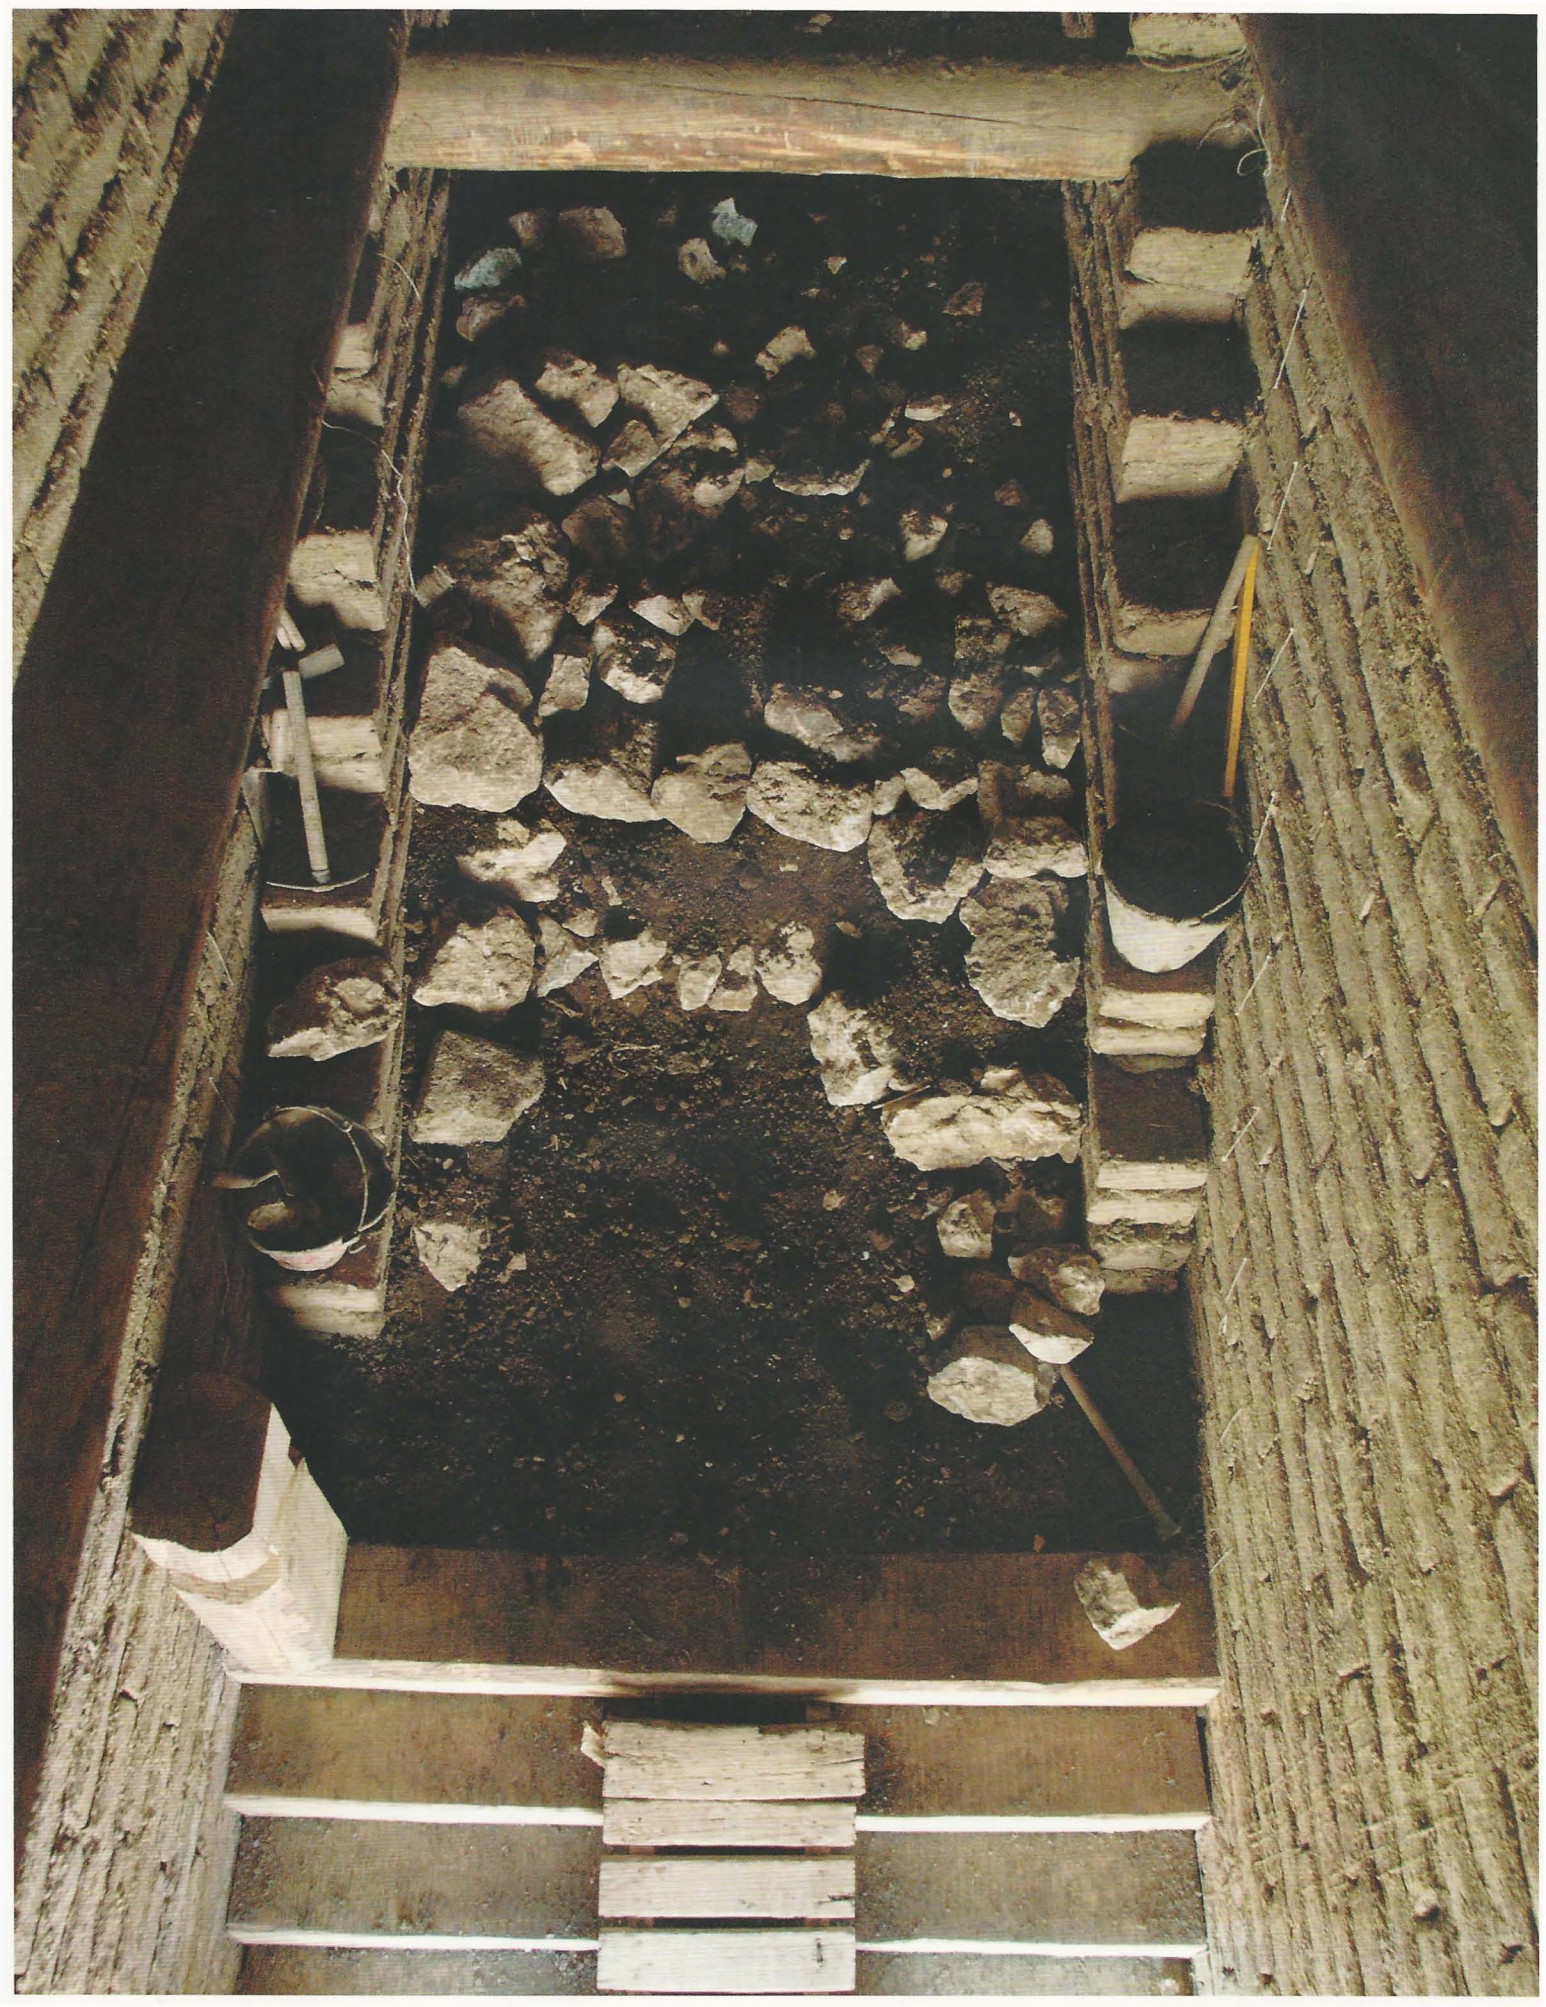
165.  
Merdiven basamaklarının  
arkasındaki taşlı toprak  
dolgu

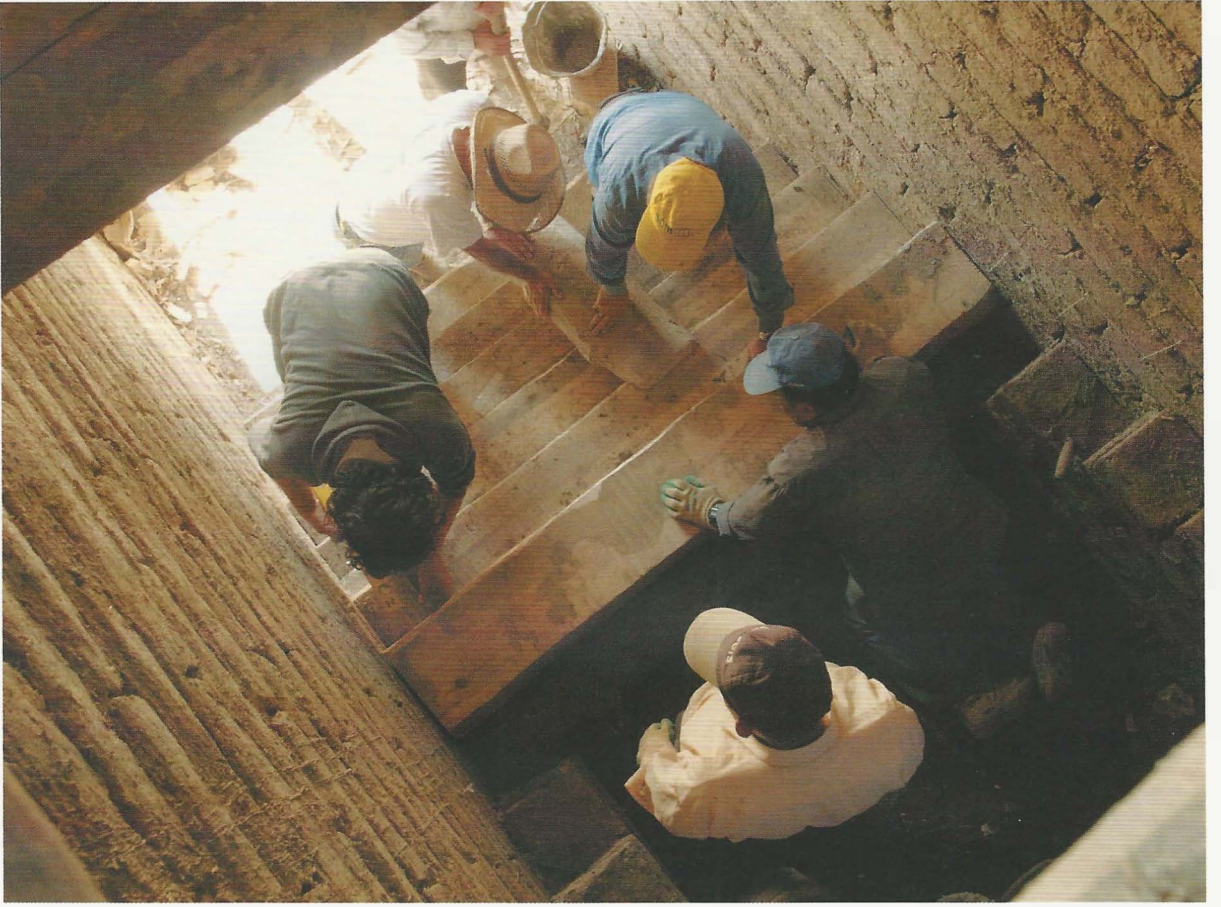
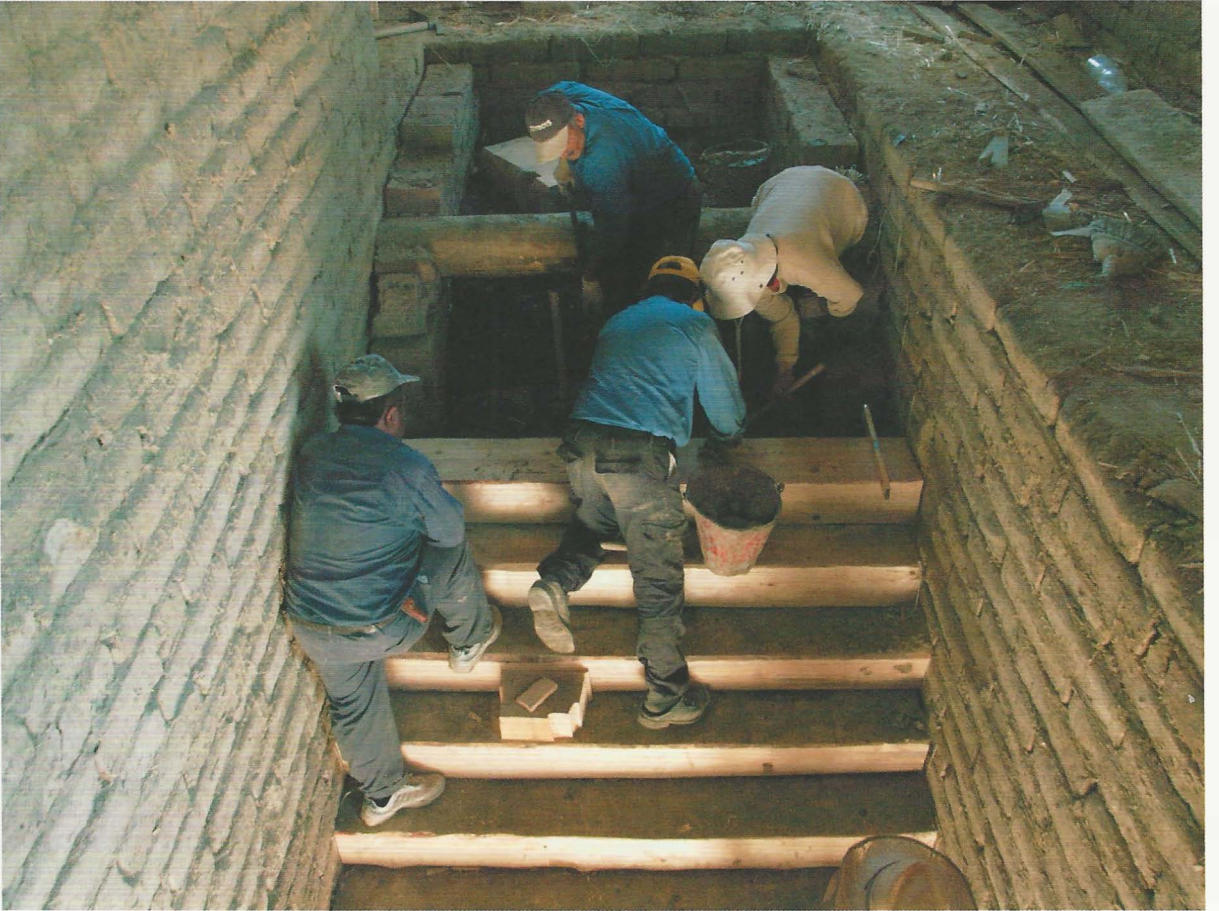
166.  
Merdivenin yapımı

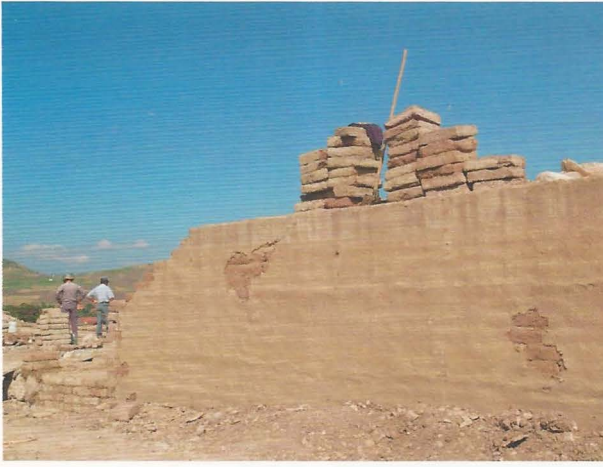
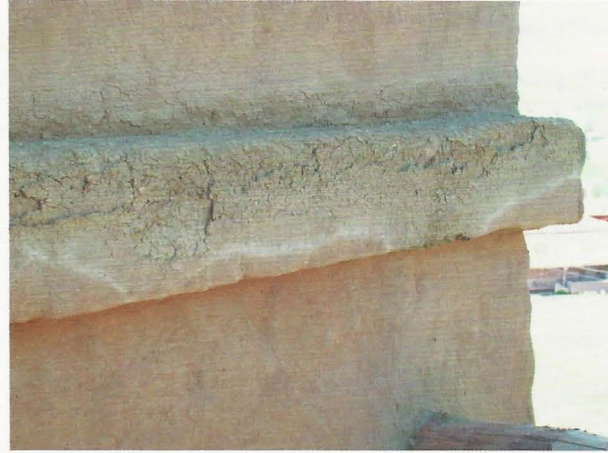
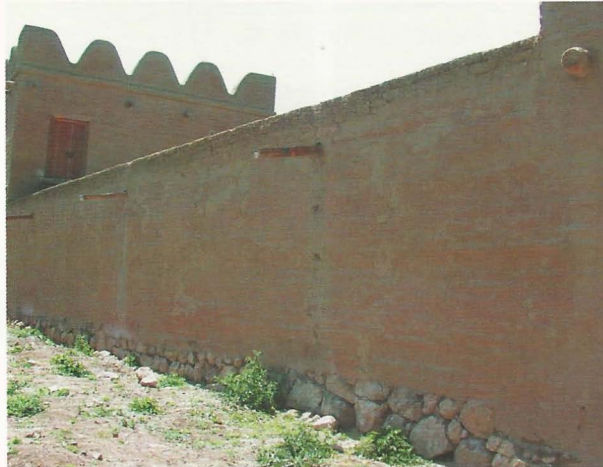
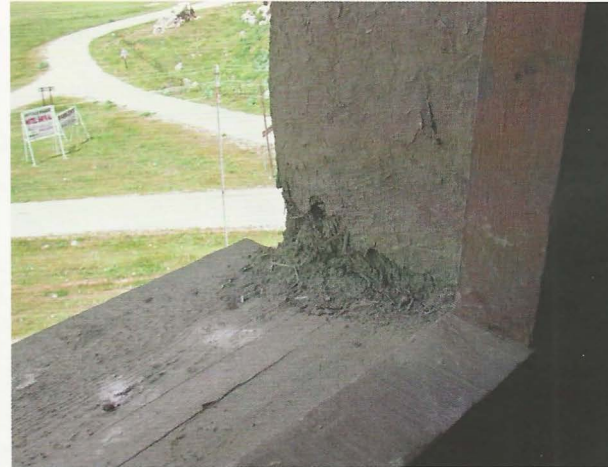
ince olursa duvara o kadar iyi kaynaştığı fark edildi (Res. 186, b'de sıvanın duvarı son derece iyi tuttuğu bir yer görülmektedir. Buradaki sıva güçlükle sökülebilmıştır). Kabaran kesimde sıvanın gereğinden kalın uygulanmış olmasına bağlı olarak, yağmur sırasında sıva tabakası ve bunun altındaki kerpiç duvarın farklı derecede ıslanarak farklı zamanlarda kurudukları, dolayısıyla da gerilme ve çözülmelerin meydana geldiği anlaşılmaktadır. Sonuç olarak 2005 yılında duvarın tüm arka cephesi sarı Yazır toprağıyla yeniden ince bir tabaka halinde sıvanmıştır. Bir sonraki kışın sonunda, 2006 yılında, bazı yerlerde yeniden çözümler olduğu görülmüş ve bunların özellikle sıvanın kalın olduğu yerlerde olduğu tespit edilmiştir. Bunlar yazın onarılmış, ayrıca açılış kutlamalarına hazırlık olarak, eşit bir görünüm sağlamak amacıyla tüm arka yüzeye yeniden bulamaç sürülmüştür. Ayrıca genel olarak duvarın Yazır kerpicinden inşa edilen kısımlarında, yani güney kule ile güney sur bedeninde sıvanın, inşaatın ilk senesinde kırmızı Evren kerpicinden inşa edilen kısımlara oranla daha iyi tuttuğu gözlemlenmiştir. Burada farklı yatlardan getirilen iki kerpiç türünün çekme ve büzülme özelliklerindeki farklılığın etkili olduğu anlaşılmaktadır. Buna karşın duvarın ön cephesinde kullanılan, hammaddesi Yazır toprağı olan sıva, ikinci, üçüncü yılın sonunda da, kırmızı Evren kerpicinden tuğlalarla inşa edilmiş kısımlar da dahil her yerde aynı derecede iyi korunagelmış; bugüne kadar burada herhangi bir onarım gerekmemiştir. Dolayısıyla bu iki kerpiç türünün farklı özelliklerinin sadece zor koşullarda, yani duvarların aşırı yağış alan kısımlarında ortaya çıktığı anlaşılmaktadır. Bu durum ancak sıva için, duvarın o bölümünün inşasında kullanılan tuğlalarinkine aynı toprak türünün kullanılması ya da en azından sıva yapımında toprak türlerinin karıştırılması ile aşılabılır. İnşaat projelerinde Hititlerin birçok farklı yataktan

kerpiç getirttikleri ve bunları türlerine göre sistematik olarak ayırmadıkları düşünüldüğünde, Hitit surlarının zaman içerisinde, çeşitli onarım çalışmalarının ardından gerçekten renkli bir hal aldığı öngörülebilir. 2006-2007 kışında surun arka yüzünde sıvanın kabaran kesimlerinin hemen onarılmamasına, bir kış daha bekleyerek tahribatın gelişiminin izlenmesine karar verildi.

Sıvalardaki ikinci tür tahribat duvarların üst kısımlarında görülür ve genel olarak yağmurun mekanik yıpratma gücünden kaynaklanır. Kabaca tüm yatay yüzeylerde yani mazgal dişlerinin, sur bedenlerindeki korkuluk duvarlarının ve çıkıntılı pervazların üst kısımlarında bir kez ıslanmış olan sıva yüzeyi, sürekli düşen yağmur damlalarının etkisiyle aşınır ve akar. Bu durum yüzeyde görünen saman saplarının artmasıyla kısa sürede farkedilir. Zamanla burada sıva çatlakları oluşur, bunlar bir sonraki yağmurda artık o kadar kolay kapanmaz ve içeri su sızdırırlar. Don, bu aşınma sürecinin daha da hızlanmasına sebep olur. Bu durum 2004/2005 kışında kısmen izlenmiş, ancak bol yağışlı geçen 2005/2006 kışında tahribat daha da belirginleşmiştir. Resimlerde özellikle de mazgal dişlerindeki dolguların, yani eğimli üst kenarların biçimlendirilmesi için tuğlaların arasının bol miktarda harçla doldurulduğu yerlerin aşındığı görülmektedir (Res. 186, d-e). Bunun yanı sıra korkuluk duvarının dik köşe yaparak birleşen kenarlarının tümünde sıvanın açıldığı ve bazı yerlerde yağmur suyunun etkisiyle tamamen aktığı görülmektedir (Res. 186, c. g). Geleneksel kerpiç mimariden bildiğimiz ancak burada dikkate almadığımız bir esas şudur: Sadece kavisler uzun süre sağlam kalabilir, köşeler ve kenarlar çok çabuk tahrip olurlar. Çünkü açılı olarak birleşen sıva tabakaları arasında çok çabuk, suyun içeri girebileceği uzunlamasına çatlaklar oluşur. Bunun sonucunda 2006 yazında tüm korkuluk duvarları yukarıda anlatıldığı gibi tamamamen yuvarlatılmıştır. Dış cephede, mazgal dişlerinin altında bulunan yatay pervazların kenarları da aynı şekilde bu durumdan etkilenmiş ancak aşınmanın nasıl ilerlediğini gözlemlemek istediğimiz için burada herhangi bir onarım yapılmamıştır (Res. 186, f).
