**EGE ÜNİVERSİTESİ**

**SANAT TARİHİ BÖLÜMÜ**

**MİMARLIK TARİHİ ARAŞTIRMA YÖNTEMLERİ**

**ZONGULDAK'TA DİNİ ve SİVİL MİMARİ ÖRNEKLERİ**

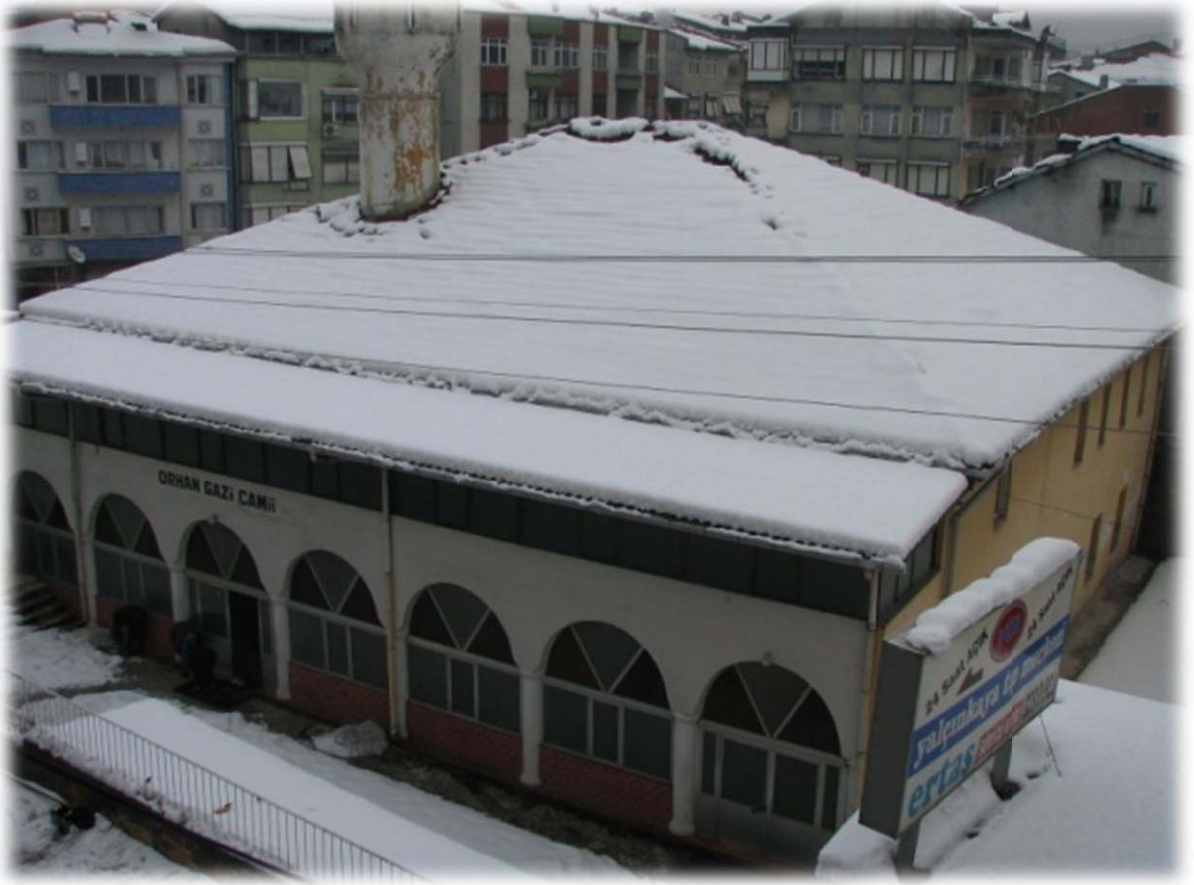
**Resim 2: ZONGULDAK EREĞLİ İLÇESİ AYASOFYA KİLİSESİ (ORHAN GAZİ CAMİ) Genel Görünüm, Akarca Mahallesi, Orta Cami<sup>4</sup> Caddesi, No:43**

sonradan mihraba dönüştürülen apsis yer almaktadır. Bundan hareketle mihrap duvarına dik uzanmakta olan üç sahnın bulunmaktadır. Bu sahnılardan orta sahnın, doğu ve batı sahnılarına göre daha geniş tutulmuştur. Sahnılar üst örtüyü de taşımakta olan daire formu sütunlar (payeler) ile belirlenmiştir. Yapının kuzey bölümüne yedi birimli ve iki katlı bir son cemaat yeri eklenmiştir. Yapının son cemaat mekânı ile harim birimini ayıran duvarlarda, duvarlara gömülü payeler görülmektedir. Son cemaat yeri caminin kuzeyinde, birbirine yuvarlak formu kemerlerle bağlanmış olan sütunlarla meydana getirilmiştir. Ana mekân üzeri sundurma çatı ile örtülü olmakla birlikte marsilya tipi kiremit<sup>13</sup> kullanılmıştır (Resim 2).

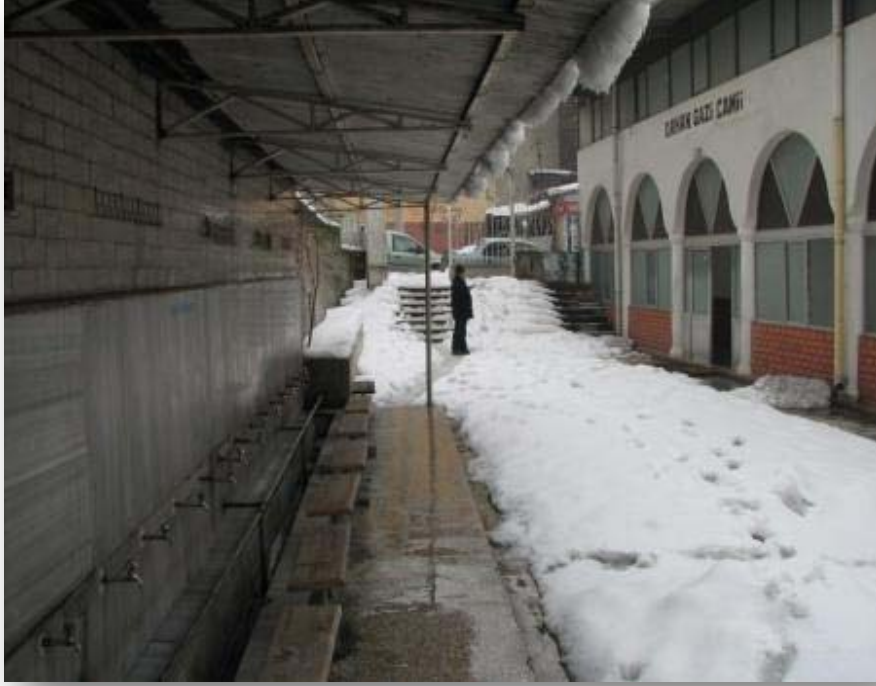
**Resim 7: ZONGULDAK EREĞLİ İLÇESİ AYASOFYA KİLİSESİ (ORHAN GAZİ CAMİ), KUZEY CEPHE, AVLU ve ŞADIRVANDAN GÖRÜNÜM, Akarca Mahallesi, Orta Cami Caddesi, No:43**

Yapının bu cephesi beyaz renkteki boya ile badana yapıldığı görülmektedir. Son cemaat yerinin üstü de yapının ana mekânında da olduğu gibi sundurma çatı ile örtülüdür. Çatıdan yağmur suyu v.b. tahliyesini doğru ve düzenli olması için de yukarıdan aşağıya doğru oluklara bağlı olan plastik maddeden yapılmış olan borular yer almaktadır (Resim 6).

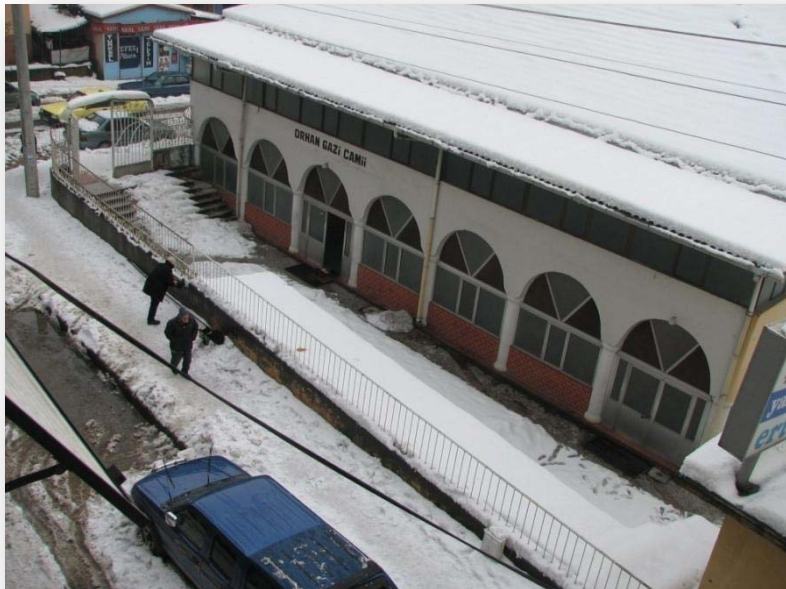
**Resim 8: ZONGULDAK EREĞLİ İLÇESİ AYASOFYA KİLİSESİ (ORHAN GAZİ CAMİ), KUZEY CEPHE, AVLUDAN GÖRÜNÜM, Akarca Mahallesi, Orta Cami Caddesi, No:43**

**Minare**<sup>19</sup>, kare formu ve almalı malzemedan yapılmış olan kürsü üzerine oturmaktadır (Resim 8). Bu kare formdaki kaide yapının kadınlar mahfilinin altından itibaren başlayarak yükselmektedir. Kaidenin hemen üzerinde gövdeyi kürsüyle birleştiren pabuç görülmektedir. Pabuç üzerine yuvarlak daire formunda metal malzemeli gövde yerleştirilmiştir. Bu bölümün hemen üstünde din adamlarının ezanı okumak amacıyla ortaya çıkmış şerefe bulunmaktadır. Şerefe biriminin üstünde petek yer almaktadır. Minareyi yağışlardan koruyan ve minarenin örtüsü görevini yapan konik şeklinde külah<sup>20</sup> vardır. Külahın üzerinde, minarenin de en son parçası olan alem<sup>21</sup> vardır. Alem parçası piriş malzemedan yapılmış ve çatı alemleri ile aynı forma sahiptir.

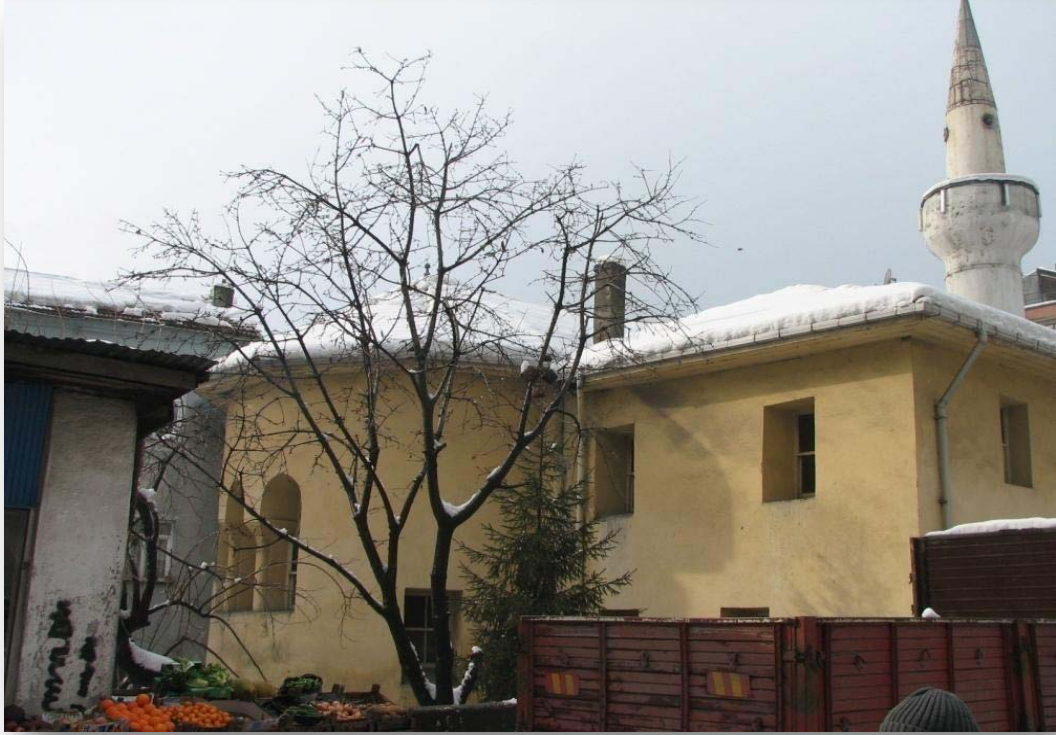
**Resim 10: ZONGULDAK EREĞLİ İLÇESİ AYASOFYA KİLİSESİ (ORHAN GAZİ CAMİ), GÜNEYDOĞU CEPHESİNDEN GÖRÜNÜM, Akarca Mahallesi, Orta Cami Caddesi, No:43**

Yapının bu cephesi kilise olduğu zamanda apsisin bu cephe duvarında olmasından dolayı cephe diğer cephelere göre daha özenli tutulmuştur. Kilisenin camiye dönüştürülmesinden sonra apsis içerisine kible yönünü belli etmek için mihrap eklenmiştir.

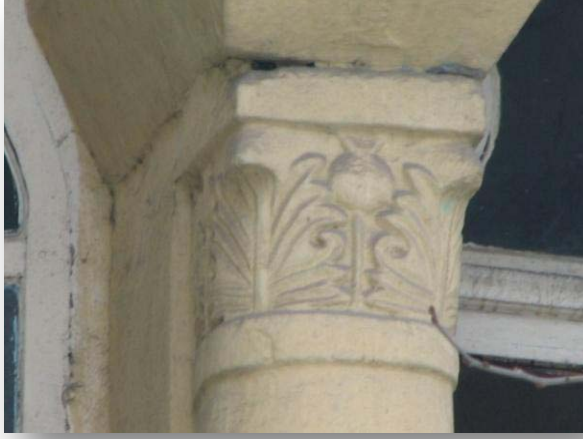
**Resim 11: ZONGULDAK EREĞLİ İLÇESİ AYASOFYA KİLİSESİ (ORHAN GAZİ CAMİ), GÜNEYDOĞU CEPHESİNDEKİ PENCERE SÜTUNÇESİNDEN AYRINTI, Akarca Mahallesi, Orta Cami Caddesi, No:43**

Yarım daire formlu olan mihrap nişinin olduğu bu cephe duvarındaki pencerelerin kemerlerini taşıyan sütun başlıklarında haç bezemesi ve bitkisel motif figürü de dikkat çekici özelliklerdendir.

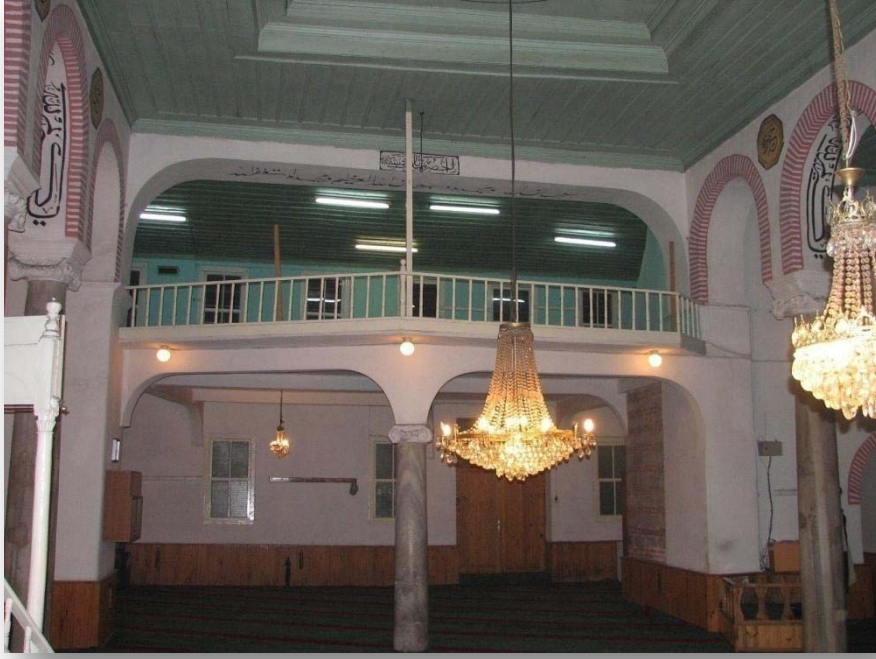
**Resim 13: ZONGULDAK EREĞLİ İLÇESİ AYASOFYA KİLİSESİ (ORHAN GAZİ CAMİ), Kadınlar Mahfilinin (Galeri Katı) Harim Mekânından Görünümü, Akarca Mahallesi, Orta Cami Caddesi, No:43**

**Kadınlar Mahfili (Galeri Katı):** Yapıya girdikten sonra ilk olarak son cemaat yeri ile karşılaşılır. Bu birimden harime, üç sahnalı birime üç giriş açıklığıyla girilmektedir. Kuzeydoğu köşeden kadınlar mahfiline çıkan basamaklı merdiven bulunmaktadır. Bu birimde yapının minaresine girişi sağlayan kapısı bulunmaktadır. İkinci kat son cemaat yerinden buraya geçişi sağlayan bir giriş açıklığı ve pencere açıklıkları yer almaktadır.

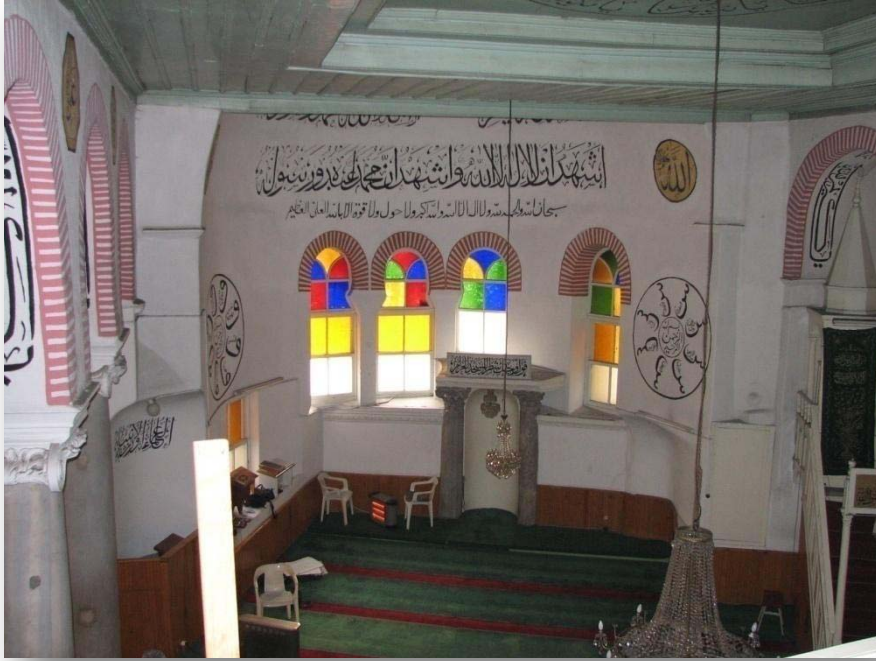
Yapının en kutsal yeri olan mihrap nişi üzerindeki yarım dairenin içerisi en üstte Kur'an-ı Kerim'den ayetler, Kelime-i Şahadet, Allah ve Muhammet isimleri yazmaktadır. Bu bölümün hemen alt kısmına denk gelmekte olan yerde ise çark şeklindeki bir çerçeve içerisinde de dini karakterli yazı bezemeleri yer almaktadır.

**Resim 14: ZONGULDAK EREĞLİ İLÇESİ AYASOFYA KİLİSESİ (ORHAN GAZİ CAMİ), Mihrap Mekânının Görünümü, Akarca Mahallesi, Orta Cami Caddesi, No:43**

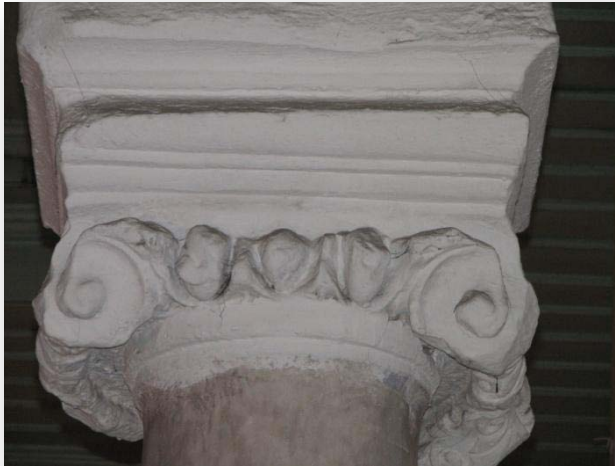
**Resim 16: ZONGULDAK EREĞLİ İLÇESİ AYASOFYA KİLİSESİ (ORHAN GAZİ CAMİ), Mihrap Mekânında Yer Alan Sütun Başlığından Ayrıntı, Akarca Mahallesi, Orta Cami Caddesi, No:43**

Harim çerisinde kullanılan sütunların başlıklarında yaprak motifleri, Sasani incisi, koçboynuzu bezemeleri bu öğelerin 'İyon' tipinde olduklarını ve kiliseden devşirme olarak kaldıklarını kanıtlamaktadır (Resim 16).

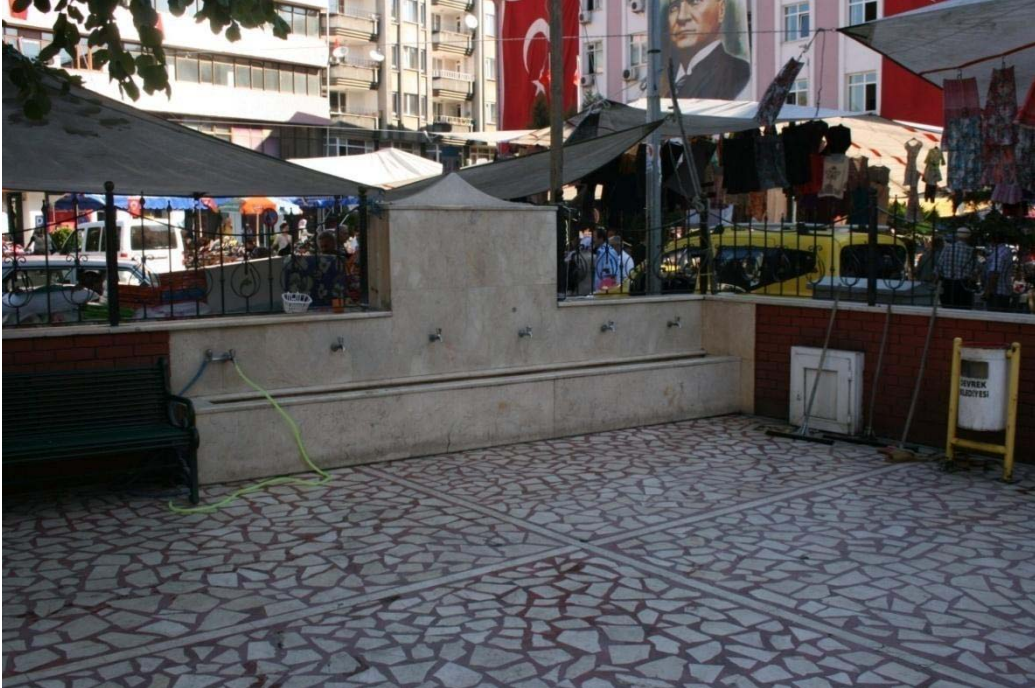
**Resim 22: Devrek İlçesi Merkez Yeni Cami Avlunun Kuzeydoğu Köşesinden Görünüm**

Caminin kuzeyinde, üç yönden çok yüksek olmayan duvar ile çevrilmiş olan avlu bulunmaktadır. Ayrıca avlunun kuzeydoğu köşesine, ibadet edecek olan kişilerin ve diğer insanların su içmeleri amacıyla ortaya çıkan, basit formda ve malzemedan yapılmış olan şadırvan yapılmıştır<sup>33</sup>.

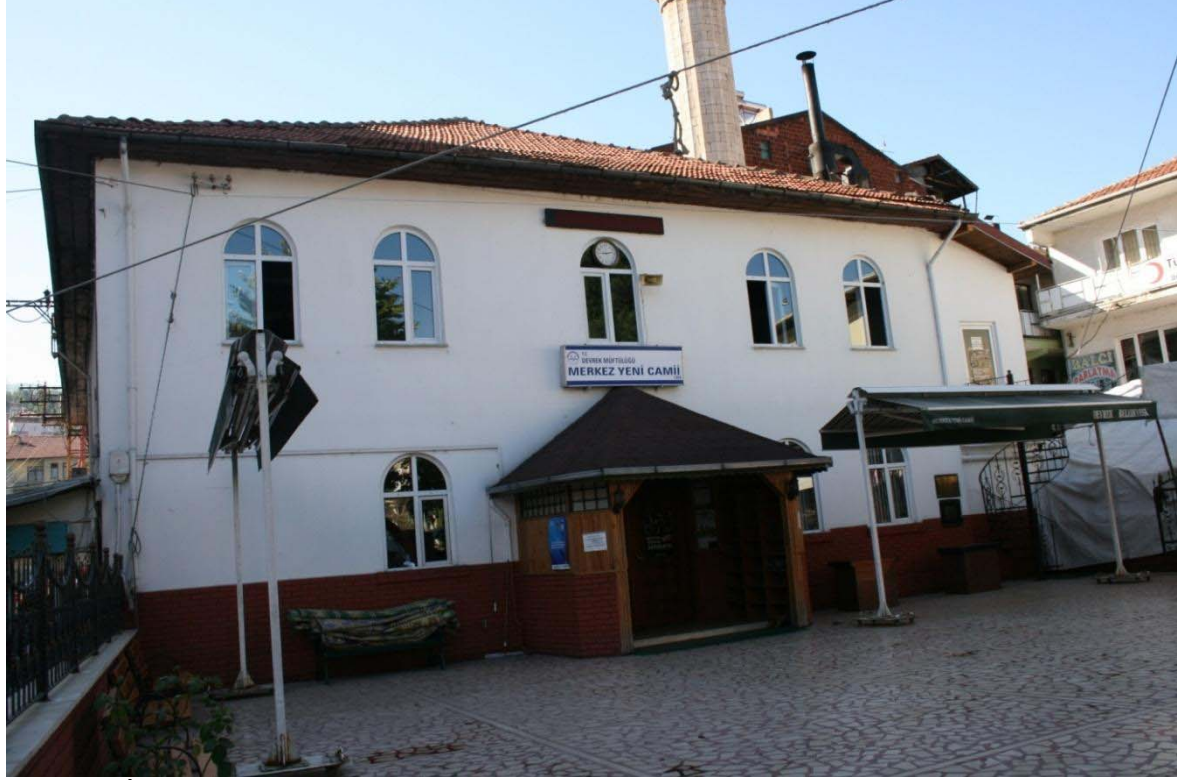
**Resim 23: Devrek İlçesi Merkez Yeni Cami Kuzey Cephesinden Görünüm**

Camiye giriş, kuzeyden dışarı taşkın ve üzeri sundurma çatımsı bir örtülü olan açıklık ile sağlanmaktadır. Buradan iki katlı şekilde kurgulanmış olan son cemaat yeri birimine geçilir. Son cemaat yeri, zeminden iki basamakla yükseltilmiş ve ikinci kata da buranın doğu ve batı uçlara yerleştirilmiş ve ahşap malzemeden inşa edilmiş olan merdivenlerle sağlanmaktadır. Bu birimde iki tarafında mihrabiyeler görülmektedir. İkinci kat son cemaat yerinden, kadınlar mahfiline bir giriş açıklığı bulunmaktadır.

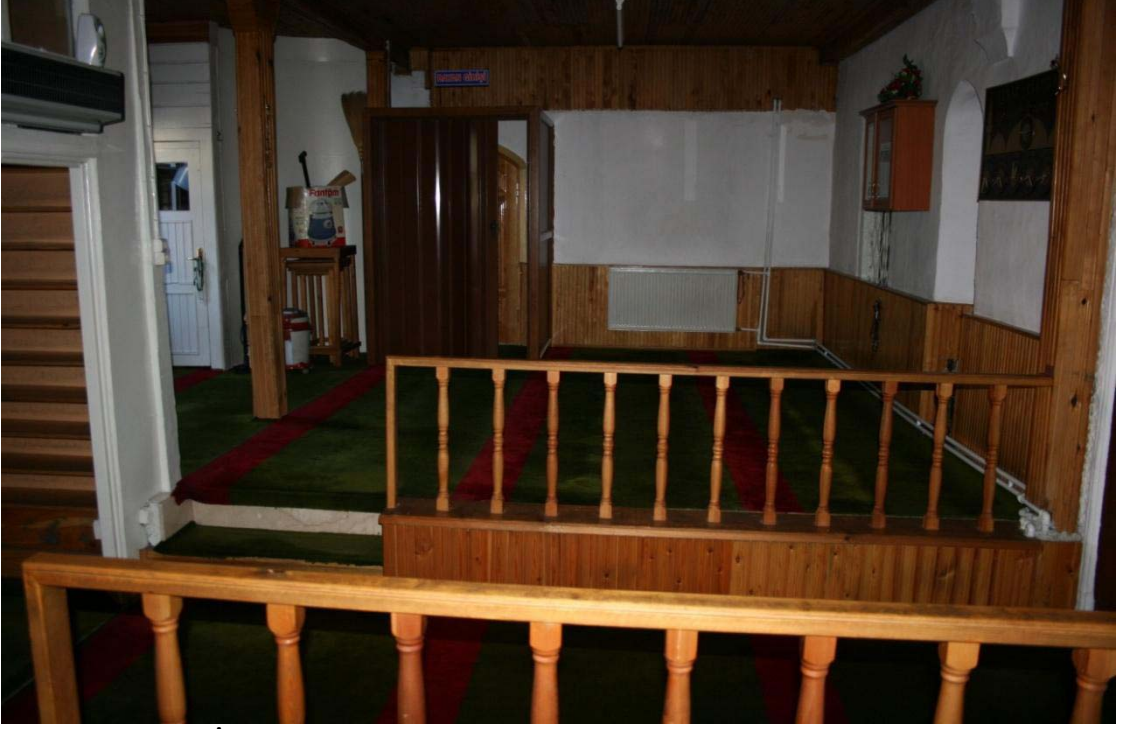
Resim 24: Devrek İlçesi Merkez Yeni Cami Son Cemaat Yerinden Görünüm

Son cemaat yerinden harime bir giriş açıklığı ve bu giriş açıklığından ahşap malzemeli bir kapı ile geçiş sağlanabilmektedir. İbadet mekânın kuzeydoğu ve kuzeybatı köşesinde, aynı son cemaat yeri birimindeki gibi yüksek tutulmuş müezzinler mahfili yer almaktadır.

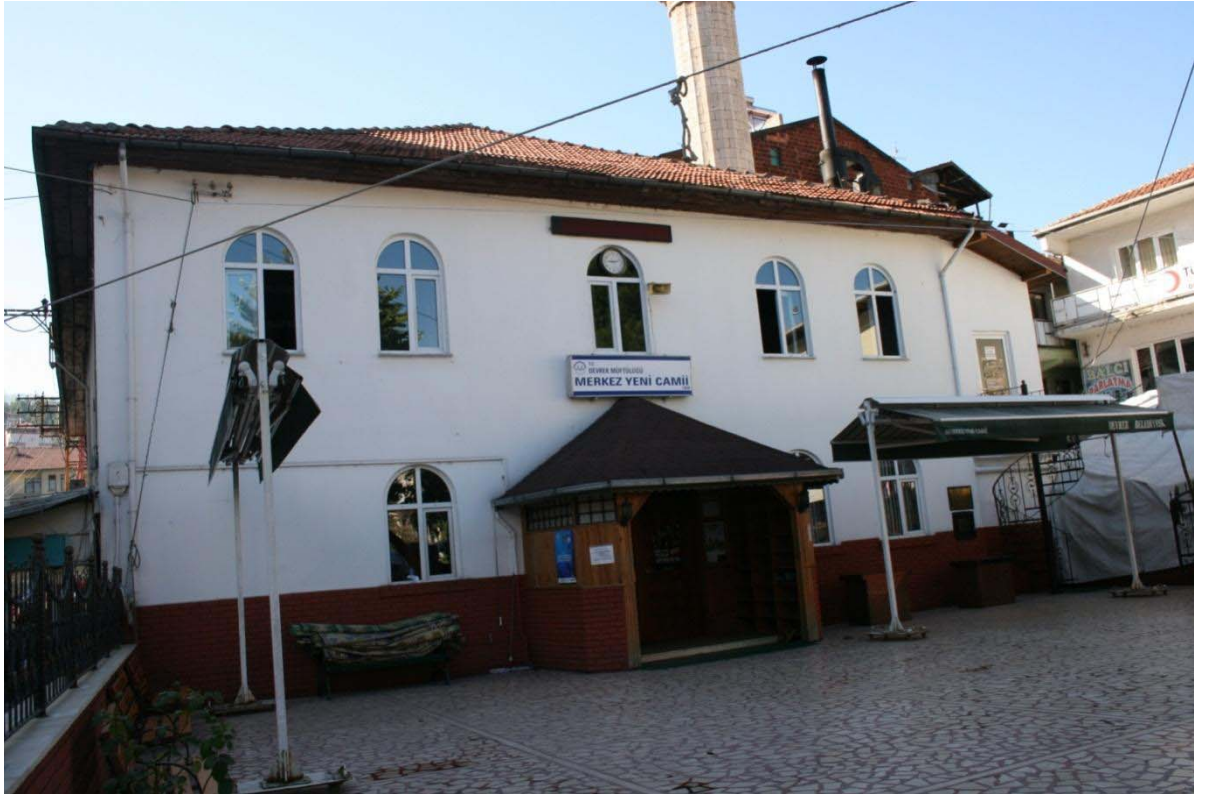
**Resim 26: Devrek İlçesi Merkez Yeni Cami Kuzey Cephinin Görünümü**

**3.2.4.1.KUZEY CEPHE:** Yapıya giriş, kuzey cephede mihrap ile aynı ekseninde yer alan bir açıklıkla sağlanır. Cephe duvarı boyunca pencere seviyesine kadar tuğla kaplama ile hareketlilik

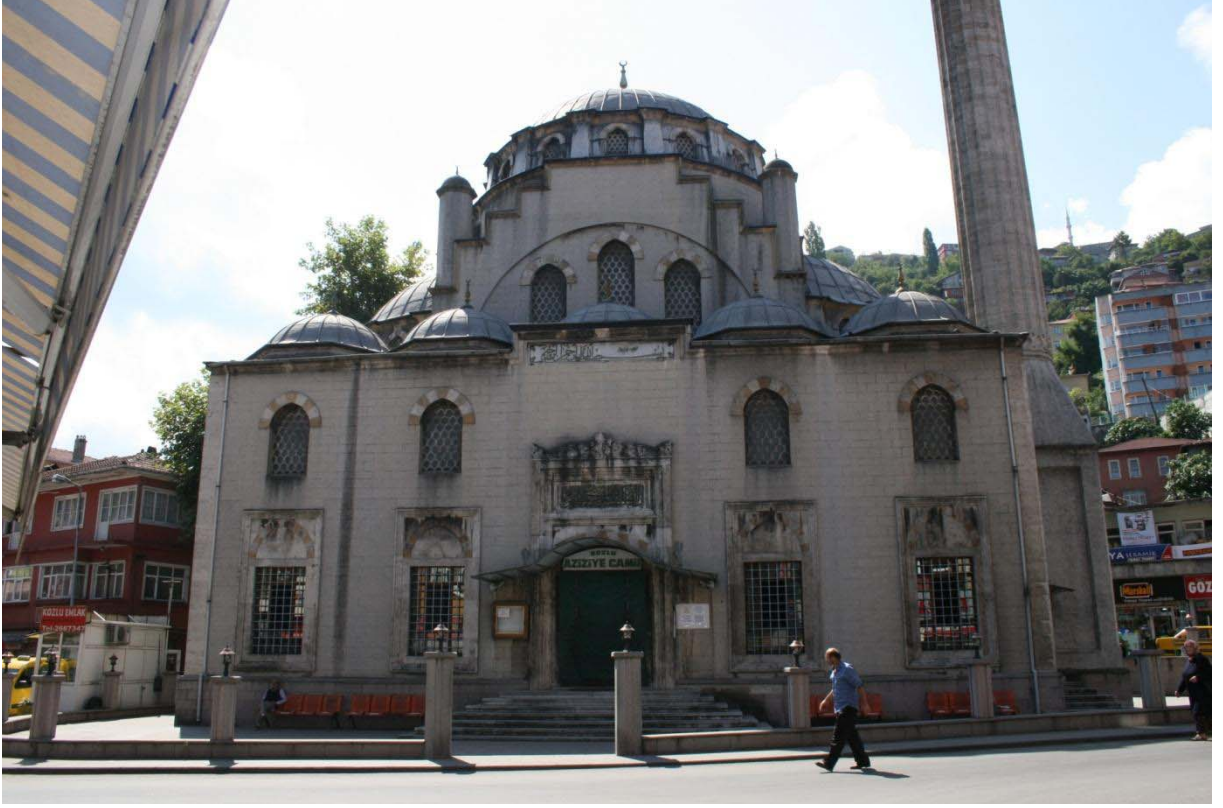
**Resim 30: ZONGULDAK MERKEZ KOZLU BELDESİ AZİZİYE CAMİ, 19 Mayıs Mah. Atatürk Caddesi, Kuzey Cephesinden Görünümü**

Yapının kuzeyinde beş birimli ve iki katlı olarak düzenleniş olan son cemaat yeri vardır. Bu birim ana ibadet mekânından daha alçak kotta tutulmuştur. Son cemaat yeri birimlerinin üzerleri de ana mekân gibi kubbelerle örtülmektedir. Bu şekilde düzenlenmiş olan son cemaat mekânı Mimar Sinan'ın neredeyse tüm yapılarında görebilmek mümkündür<sup>39</sup>. Bu mekânın kubbelerine geçiş ana kubbede olduğu gibi pandantifle sağlanmıştır. Son cemaat yeri kubbeleri çokgen kasnak üzerinde yükselmektedir.

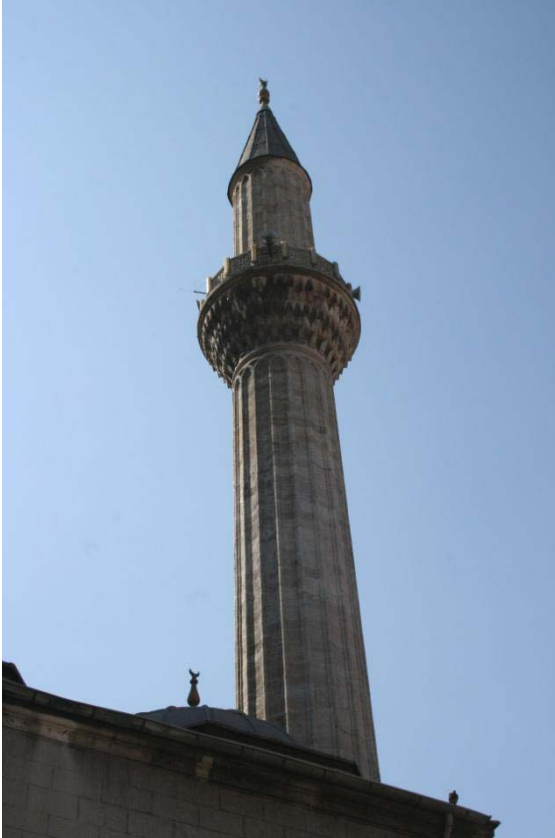
**Resim 31: ZONGULDAK MERKEZ KOZLU BELDESİ AZİZİYE CAMİ, 19 Mayıs Mah. Atatürk Caddesi, Kuzeybatıda Yer Alan Minarenin Görünümü**

Caminin kuzeybatı köşesine, son cemaat yerinin güneyine bir adet minare yerleştirilmiştir. Minare kare kaide üzerine oturtulmuştur. Kare kaideden prizma şeklinde tasarlanmış olan pabuç kısmına geçilir. Bu bölümün hemen üzerinde yivli ve silmeli bir gövde ve gövdenin üzerinde şerefesi yer alır. Petek bölümü yine gövdedeki gibi bir forma sahiptir. Minareyi konik bir külah örtmekte ve en üst noktaya vazgeçilmez unsur haline gelmiş olan âlem yerleştirilmiştir.

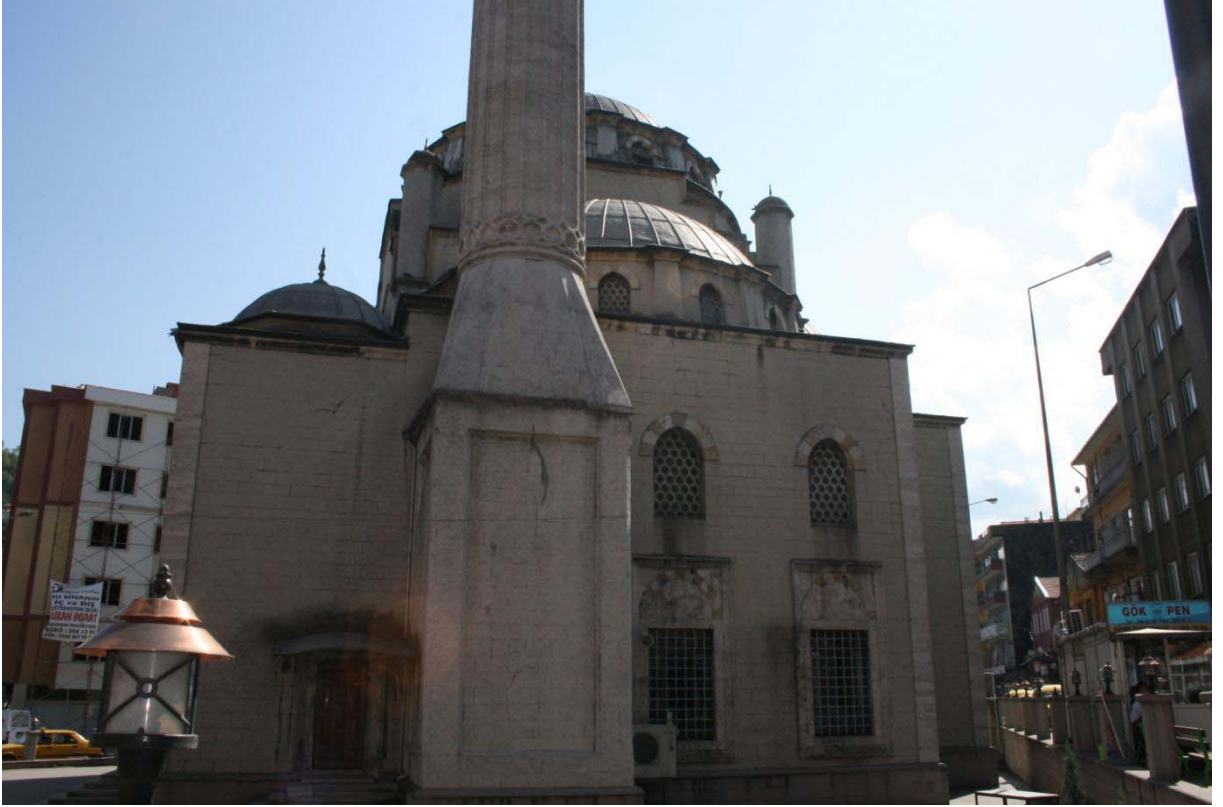
**Resim 32: ZONGULDAK MERKEZ KOZLU BELDESİ AZİZİYE CAMİ, 19 Mayıs Mah. Atatürk Caddesi, Batı Cephenin Görünümü**

Bu cephenin kuzey ucunda minare yükselmektedir. Minarenin gövdesinde ve şerefe altında süslemelere yer verilmiştir. Gövde hacminde kabartma şeklinde yapılmış olan ve birbirlerini kesmekte olan silmeli bir bezeme üslubu dikkat çekmektedir. Şerefe altında mukarnasla yapılmış olan bir süsleme anlayışı benimsenmiştir. Ayrıca minarenin pabuç kısmından gövdeye geçiş kısmında da birbirine bağlı dairesel şekilli süsleme frizi bulunmaktadır.

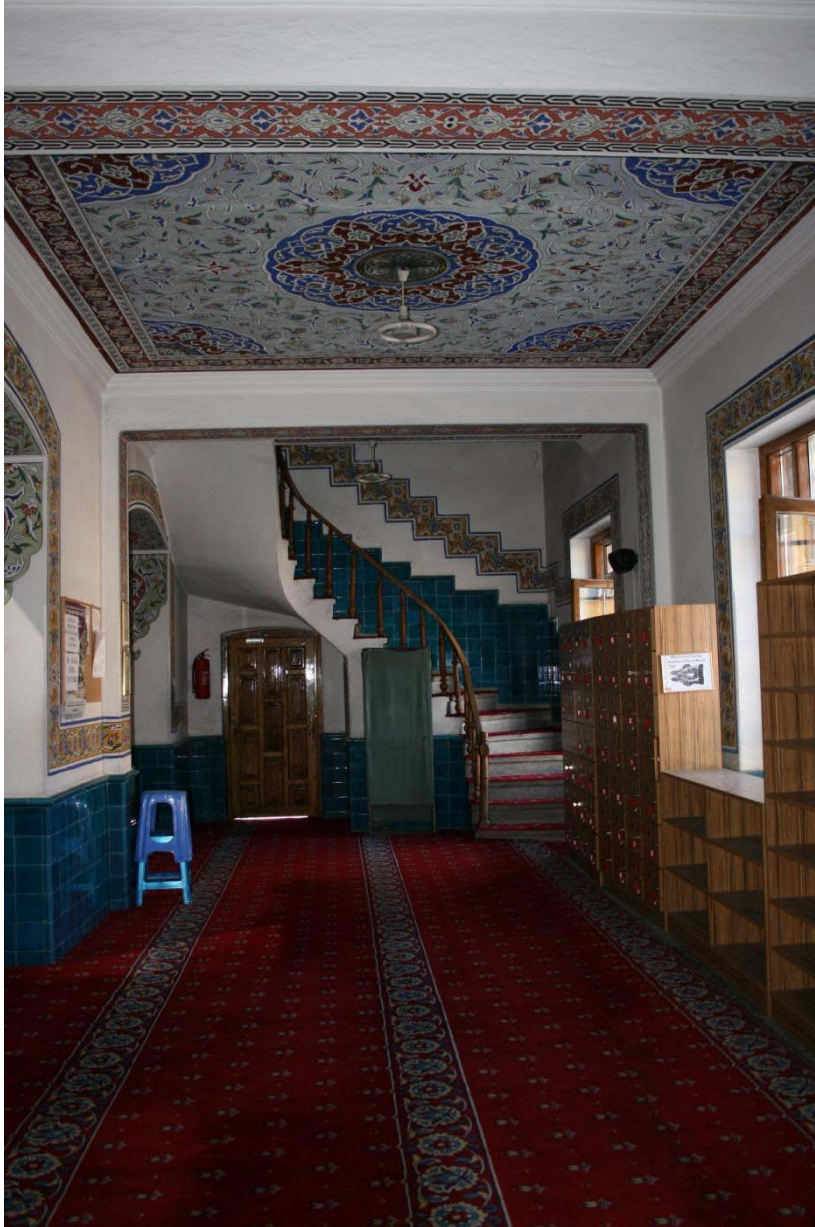
**Resim 35: ZONGULDAK MERKEZ KOZLU BELDESİ AZİZİYE CAMİ, 19 Mayıs Mah. Atatürk Caddesi, Son Cemaat Yerinin Bezeme Üslubu**

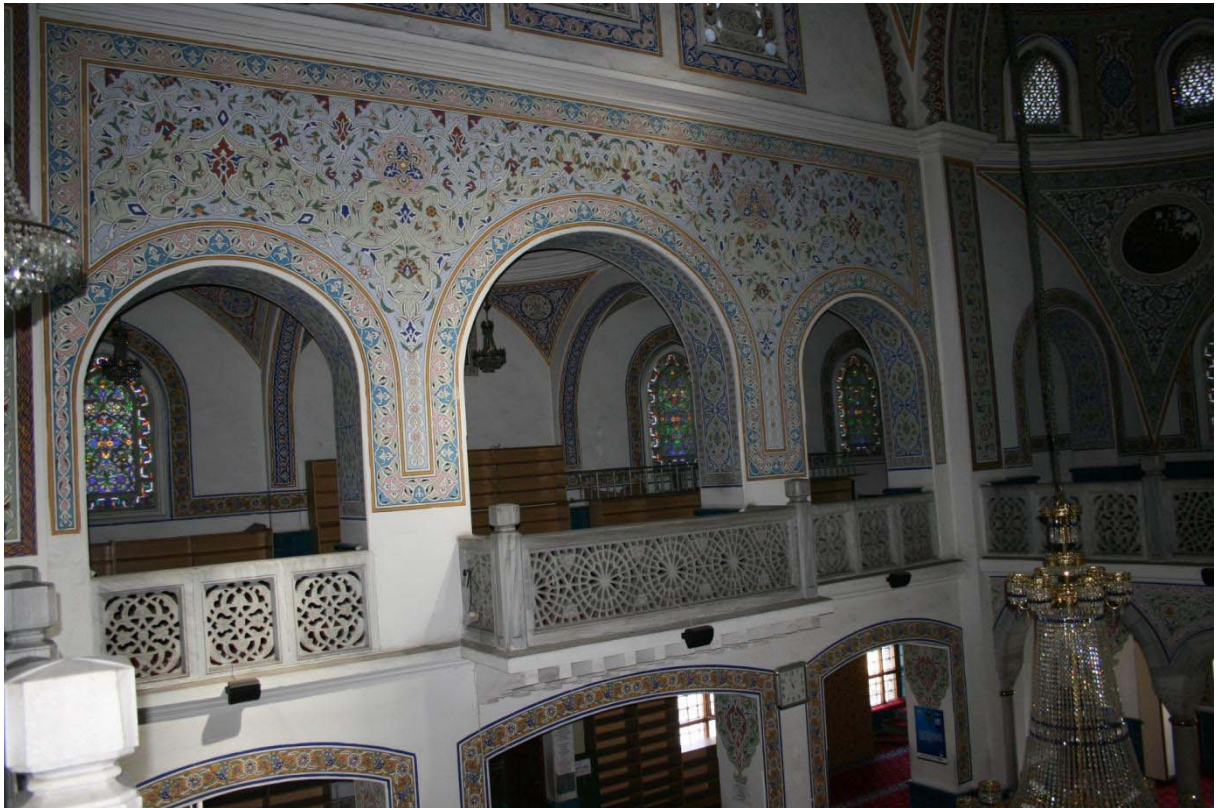
**Resim 36: ZONGULDAK MERKEZ KOZLU BELDESİ AZİZİYE CAMİ, 19 Mayıs Mah. Atatürk Caddesi, Galeri Katı ve Balkon Uygulaması, Korkuluklarda Uygulanan Süslemeler**

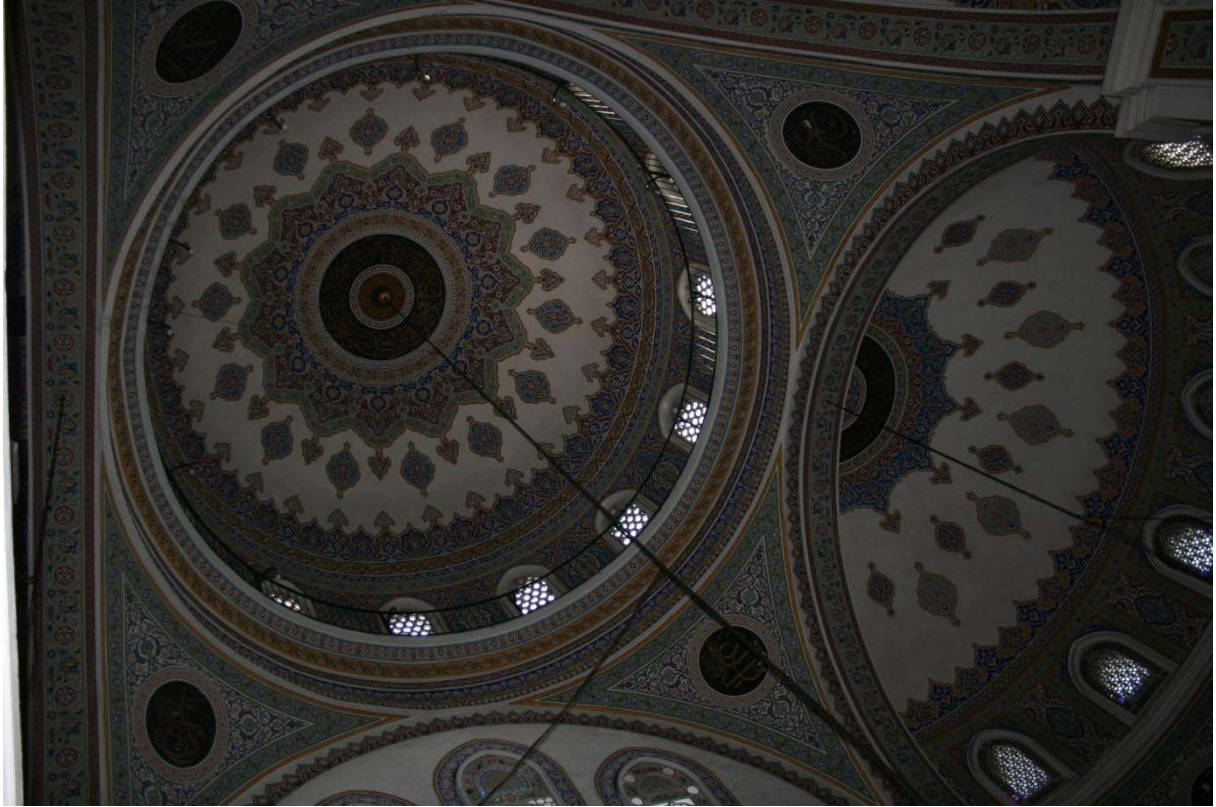
Resim 37: ZONGULDAK MERKEZ KOZLU BELDESİ AZİZİYE CAMİ, 19 Mayıs Mah. Atatürk Caddesi, Ana Kubbe ve Pandantifteki Süslemeler

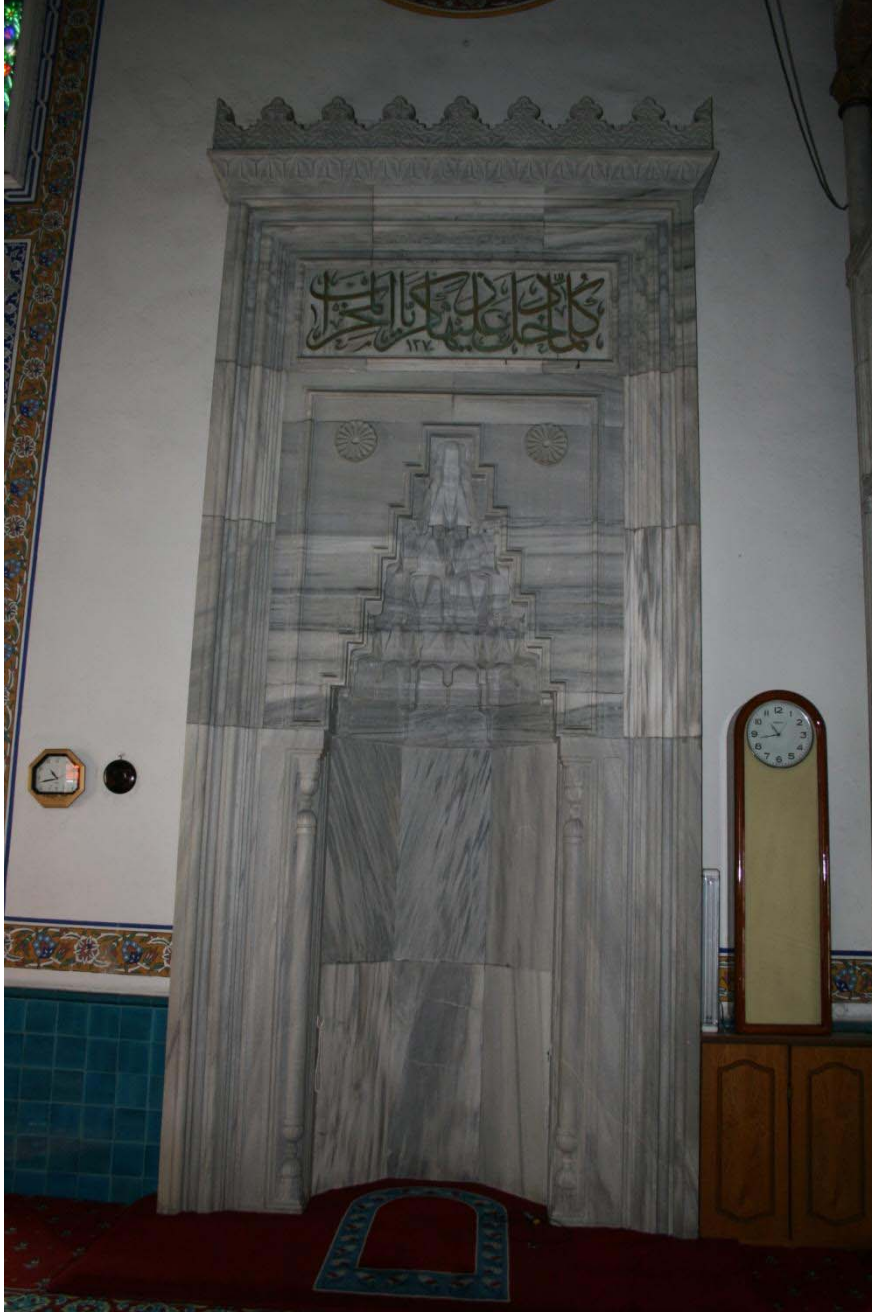
**Resim 39: ZONGULDAK MERKEZ KOZLU BELDESİ AZİZİYE CAMİ, 19 Mayıs Mah. Atatürk Caddesi, Mihrap ve Süsleme Dekorasyonu**

**Mihrap:** Mihrap tamamen mermerden inşa edilmiştir. Yapının bu ögesi dikdörtgen bir forma sahiptir. Çerçevenin en dışında silmelerle hareketlilik sağlanılmaya çalışıldığı görülmektedir. Mihrap nişi çokgen formunda yapılmıştır. Kavsara içi aşağıya doru sarkıtılmış şekilde olan mukarnaslardır. Kavsara köşelerinde güneş kursu veya kabara olarak adlandırılan kabartma süslemeler yer almaktadır. Mihrap nişinin köşelerinde kum saati formu başlıklara sahip birer tane sütunçe bulunmaktadır. Kavsaranın üzerinde mermer malzeme ile kabartma olarak yapılmış dini yazı kartuşu vardır. En üstte ise palmet motifleriyle bezemeli tepelik bulunmaktadır (Resim 11). Mihrabın iki yanında iki katlı olarak düzenlenen pencereler yer almaktadır.

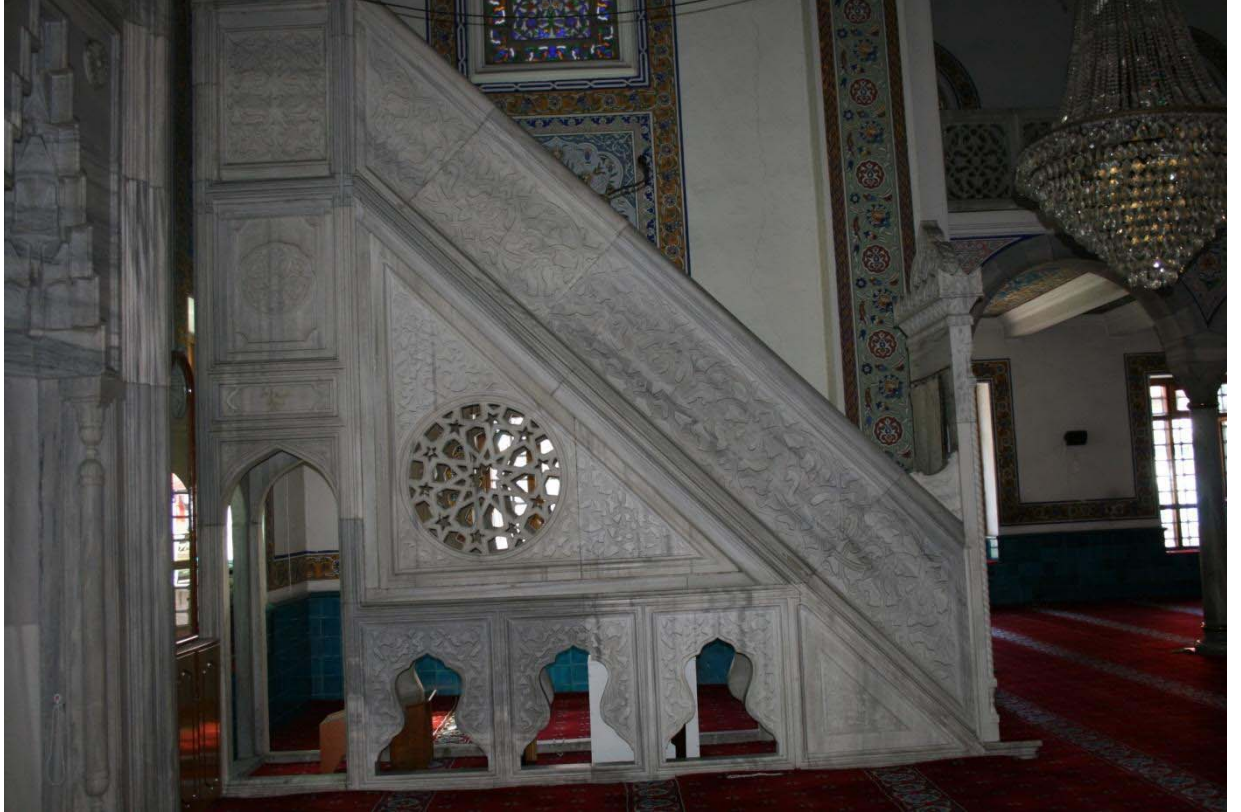
**Resim 40: ZONGULDAK MERKEZ KOZLU BELDESİ AZİZİYE CAMİ, 19 Mayıs Mah. Atatürk Caddesi, Minber ve Süsleme Dekorasyonu**

**Minber:** Minber harimin vazgeçilmez unsurlarından biridir. Yapıda kullanılan mihrap mermerden olduğu gibi minber de mermer malzeme ile yapılmıştır. Minber yapının içinde olduğu çok fazla süslemeye sahiptir. Minberin her köşesinde süslemeye rastlanılmaktadır. Minberin aynalık bölümünde üçgen bir alan elde edilmiştir. Bu üçgenin ortasında ajur tekniğiyle yapılmış madalyon ve madalyon merkezinde birbirine kollarıyla bağlanmış çok kollu yıldız bezemesi yer almaktadır. Madalyonun etrafında palmet motifleri kabartma şeklinde düzenlenmiştir. Korkuluk kısmının içi tamamen palmet ve rumi ile doldurulmuştur. Süpürgelik kısmında ise dilimli kemerin farklı olarak uygulanmasıyla elde edilen boşluklar görülmektedir. Minberin ön cephesinde yer alan tepeliği palmet motifleriyle kaplıdır. Minaremsi olan kulesinin sütunçeleri baklava dilimli başlıklı ve sivri kemerle birbirine bağlıdır. Baldeken tarzındaki uygulamanın üstü külah ile örtülüdür.

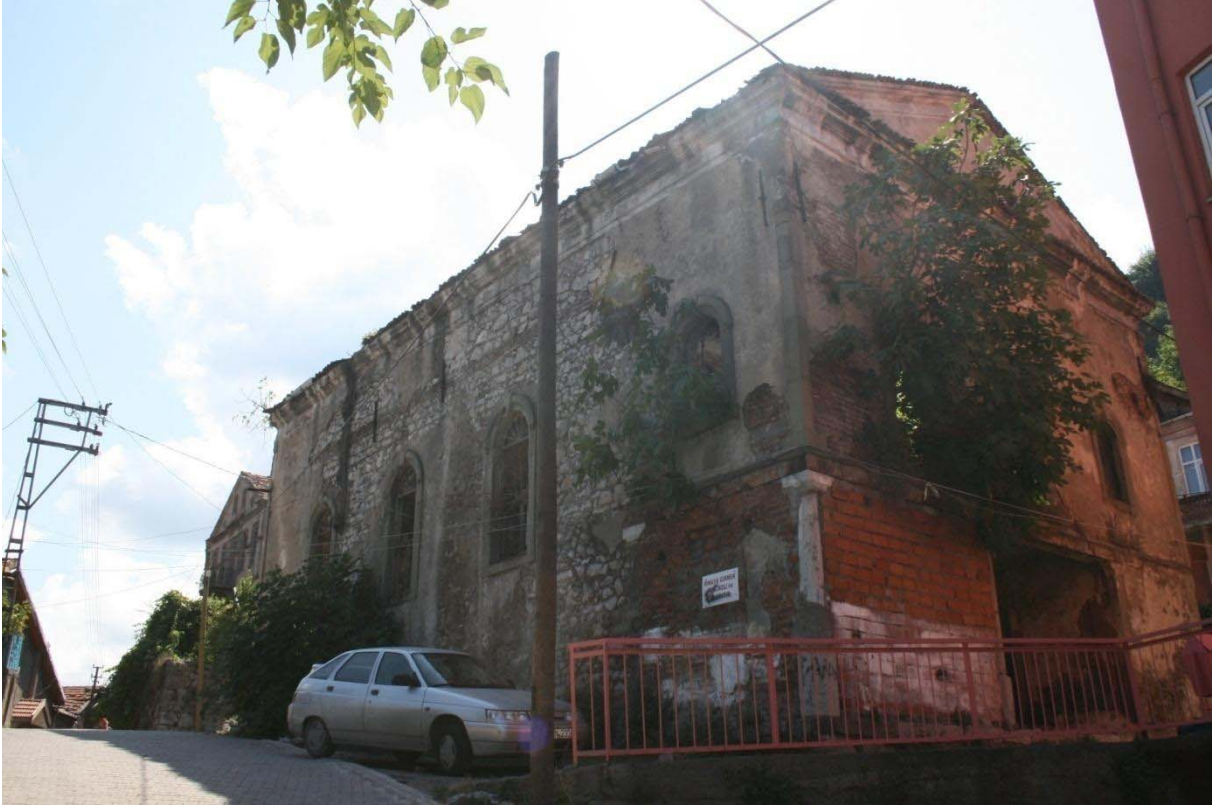
**Resim 42: ZONGULDAK MERKEZ KOZLU BELDESİ'NDE YER ALAN KİLİSE, Merkez Mahallesi, Yılmaz Birinci Sokak, Kuzeybatıdan Cephesinden Genel Görünümü**

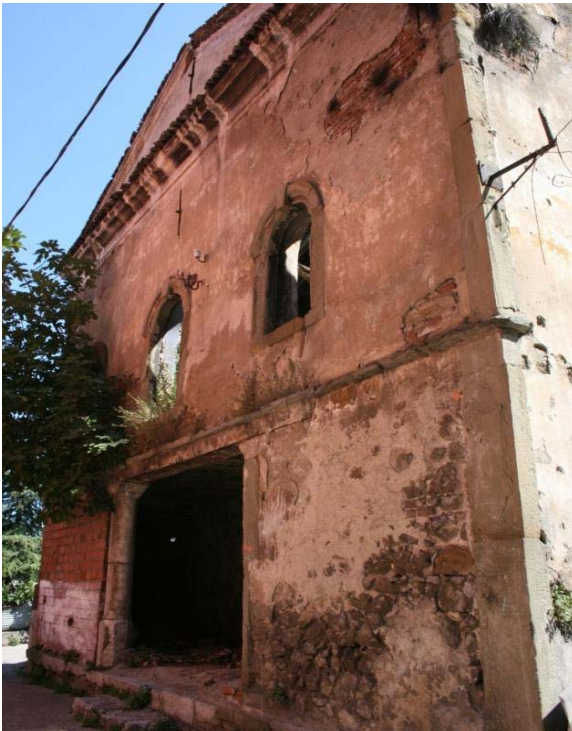
**Resim 43: ZONGULDAK MERKEZ KOZLU BELDESİ'NDE YER ALAN KİLİSE, Merkez Mahallesi, Yılmaz Birinci Sokak, Kuzey Cephesinden Genel Görünümü**

**3.3.6.Kuzey Cephe:** Kilisenin eğimli bir arazi üzerinde almasından dolayı bu cephe duvarı diğer cephelere daha yüksek şekildedir. Bu cephe duvarında diğer cephelerde olduğu gibi hareketliliği sağlayan tek uygulama olarak pencereleri sayabilmekteyiz. Cephe duvarında yapıyı aydınlatan dört adet pencere yer almaktadır. Bunlardan üç tanesi daha büyük ve yüksekçe, bir tanesi ise batı köşeye daha küçük boyuttadır. Pencerelerin tümü basık kemerli, kilit taşları dışarı kabartılmış olarak verilmişlerdir. Pencere açıklıklarının içerisine iki ahşap kanatlı, istiridye formu bir demir malzemeli tepeliklerle kapatılması sağlanmıştır. Yapının inşa malzemesi olan kırma taşlarını çok rahatça görebilmekteyiz. Bu taşların üzeri sıva ile kapatıldığını kalan izlerden anlayabilmekteyiz. Silmeli saçak altına yakın bir mesafede kırma taşların arasında tuğla ile yapılmış bir şeritte cepheyi yatay olarak uzanmaktadır. Saçak altındaki silmeli friz yapının bu cephesinde ve diğer cephelerde hareketlilik sağlamaktadır (Resim 1). Kilisenin batı cephesiyle birleşen kısım daha belirgin kılınarak vurgulanmıştır.

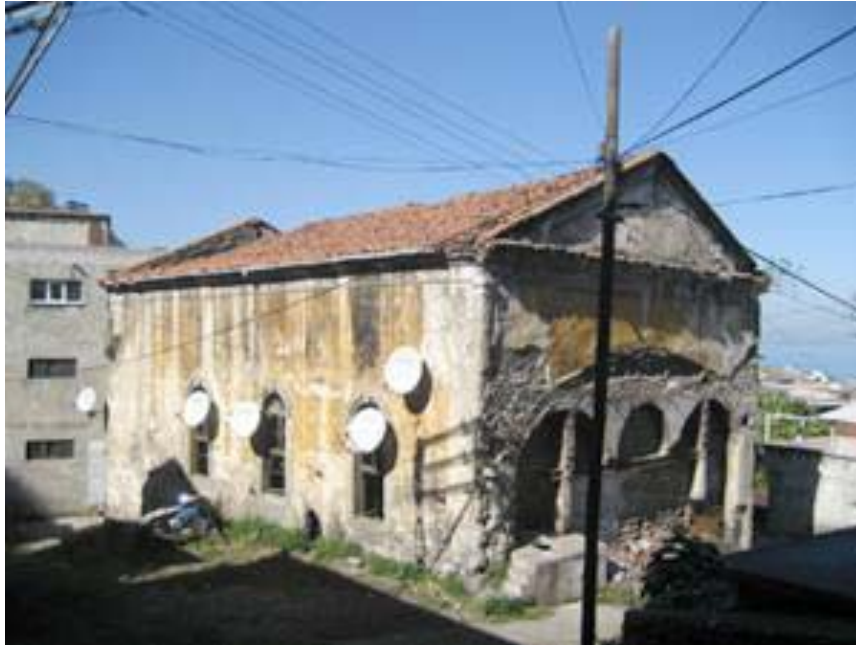
**3.3.4.Doğu Cephe:** Yapıya giriş bu cepheden sağlanmaktaydı. Bu cephe duvarında yapının kapılarına ulaşmak amacıyla yapılmış basamaklı merdiven yer almaktadır. Giriş kapıları birbirine yuvarlak kemerle bağlanmıştır<sup>55</sup>. Bu açıklıkların hemen üzerinde üçgen alınlık izi bulunmaktadır. Bu uygulamayı Fransızların yaptıkları yapılarda görebilmekteyiz. Kıрма çatının saçak altında kademeli şekilde yapılmış olan silme frizi tüm cepheleri dolanmaktadır. Ayrıca üst örtünün bu cepheye ve batı cephelere bakan kısımları büyük boyutlu üçgen alınlık şeklinde düzenlenmiştir. Bu cephede pencere açıklıklarına rastlanılmamaktadır.

**3.3.7.Güney Cephe:** Kilisenin güney cephe duvarı kuzey cephe duvarı ile aynı forma sahiptir. Bu cephede hareketlilik yine üç tane pencere uygulamasıyla sağlanmıştır. Pencerelerin tümü basık kemerli, kilit taşları dışarı kabartılmış olarak verilmişlerdir. Pencere açıklıklarının içerisine iki ahşap kanatlı, istiridye formu bir demir malzemeli tepeliklerle kapatılması sağlanmıştır. Yapının inşa malzemesi olan kırma taşlarını çok rahatça görebilmekteyiz. Bu taşların üzeri sıva ile kapatıldığını kalan izlerden anlayabilmekteyiz. Silmeli saçak altına yakın bir mesafede kırma taşların arasında tuğla ile yapılmış bir şeritte cepheyi yatay olarak uzanmaktadır. Saçak altındaki silmeli friz yapının bu cephesinde ve diğer cephelerde hareketlilik sağlamaktadır<sup>56</sup>.

**Resim 44: ZONGULDAK MERKEZ KOZLU BELDESİ'NDE YER ALAN KİLİSE, Merkez Mahallesi, Yılmaz Birinci Sokak, Güney ve Doğu Cephesinden Genel Görünümü**

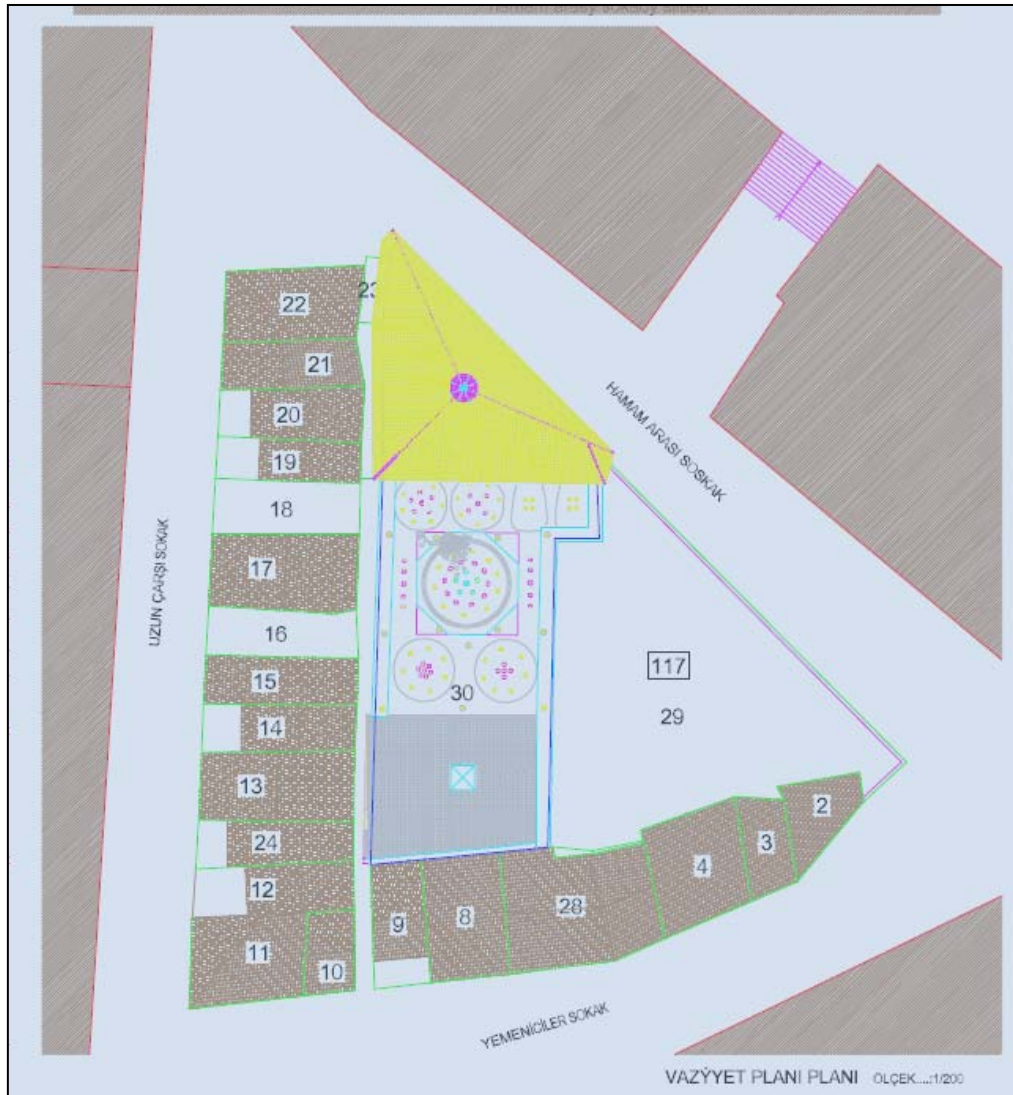
Resim 45: ZONGULDAK EREĞLİ İLÇESİNDE YER ALAN ALİ AĞA HAMAMI, Müftü Mahallesi, Hamam Arası 1 Sokak, Pafta: 8, Ada: 117, Parsel: 30, Vaziyet Planından Bulunduğu Konumu ve Üst Ört

**4.1.2.1.TARİHİ:** Hamam<sup>57</sup>, Zonguldak ili, Ereğli ilçesi, Müftü Mahallesi, Hamam Arası Sokak, 117 Ada, 30 Parsel üzerinde yer almaktadır. Yapılaşmanın yoğun olduğu bir bölgede üçgen formu bir ada içersinde kuzeybatı-güneydoğu istikametinde de yer almaktadır. Ali Ağa Hamamı üzerinde, inşa tarihini verebilecek herhangi bir kitabeye veya bulguya rastlanmamıştır<sup>58</sup>. Küçük bir mahalle hamamı niteliğindeki bu yapı tamamen moloz ve yontma taştan yapılmıştır. Kentin imar durumu paftaları hazırlanırken ihmal edilip hamam arası sokağındaki yolun genişletilmesi ile soyunmalık kısmı resmen katledilmiştir. Ayrıca külhan bölümünün bir kısmı da sonradan yapılan binalara terk edilmiştir. Yapının bulunduğu adanın güneybatı ve güneydoğu kenarlarındaki yüksek katlı binalar yer almaktadır<sup>59</sup>. Kuzey tarafındaki hamam arası sokağa bakan cephede hamam ve tek katlı market vardır. Hamamın tek yola açılan cephesi burasıdır. Yapının soğukluk kısmında olduğu bu cephe 18.75 metredir. Soğukluk kısmı sonradan ve tek katlı yapıldığı için sokakta yürürken hamam fark edilememektedir. Değişik zamanlarda onarılmış olup tabanlarda ve üst örtü sistemleri üzerlerinde yapılan yenilemeler aykırılığını göstermektedir<sup>60</sup>.

**4.1.2.2.PLAN:** Klasik Türk hamamlarının<sup>61</sup> bütün birimlerini bulundurmaktadır. Soyunmalık<sup>62</sup>, ılıklik<sup>63</sup>, tıraşlık, helâ, sıcaklık<sup>64</sup>, halvet<sup>65</sup>, su deposu<sup>66</sup> ve külhan<sup>67</sup> bölümlerinden oluşmaktadır<sup>68</sup>. Yapının soğukluk kısmı harici diğer bölümleri aynı özelliklerini korumaktadır.
