**EGE ÜNİVERSİTESİ**

**SANAT TARİHİ BÖLÜMÜ**

**MİMARLIK TARİHİ ARAŞTIRMA YÖNTEMLERİ**

**ZONGULDAK'TA DİNİ ve SİVİL MİMARİ ÖRNEKLERİ**

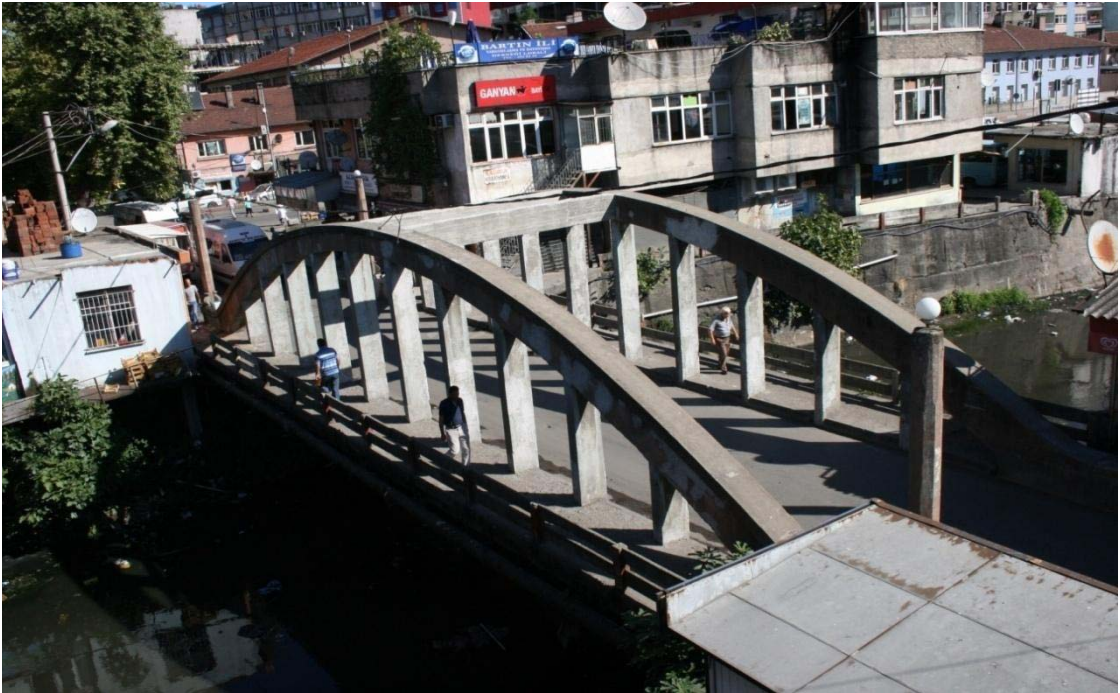
**Resim 49: ZONGULDAK MERKEZ İLÇE ANKARA KÖPRÜSÜ, Meşrutiyet Mahallesi, Ankara Caddesi, 1930 (Erken Cumhuriyet Dönemi), Günümüzdeki Mevcut Durumu**

Üzülmüş Deresi üzerinde yer alan Ankara Köprüsü Yeni Çarşı ile İstasyon Caddesini birbirine bağlayan bir mevkide konumlandırılmıştır. Yapı üzerinde yoğun araç ve yaya trafiği vardır. Köprü'nün tabliye kısmı, ayakları ve kemerleri betonarme malzemeden yapılmıştır. Ancak tabliye bölümünün

araç yolu olarak kullanılması nedeniyle üst kısmı asfalt, köprünün ayakları ise kesme taş malzeme ile kaplama ile inşa edilmiştir. Köprünün üzerinde bulunan kemerlerin hem statik dengeyi sağlamak amacıyla hem de korkuluk olarak yapılmış olduğu düşünülmektedir. Kemerleri köprüye on adet beton direk bağlamaktadır. Ayrıca kemerleri de birbirine iki adet gergi betonu bağlamaktadır. Köprünün ışıklandırılması dört tane beton direğin üzerinde bulunan lambalar ile sağlanmaktadır<sup>77</sup>.

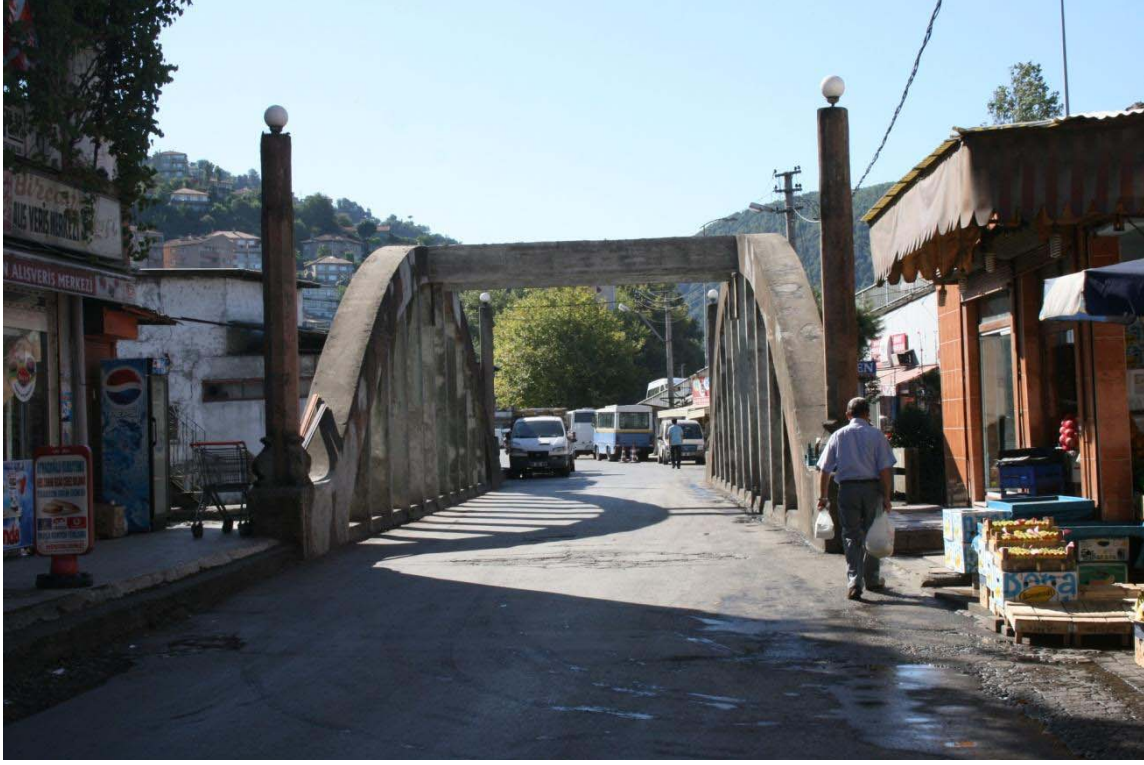
**Resim 50: ZONGULDAK MERKEZ İLÇE ANKARA KÖPRÜSÜ, Meşrutiyet Mahallesi, Ankara Caddesi, 1930 (Erken Cumhuriyet Dönemi), Tabliye Bölmesinden ve Işılandırılmalarından Görünüm**

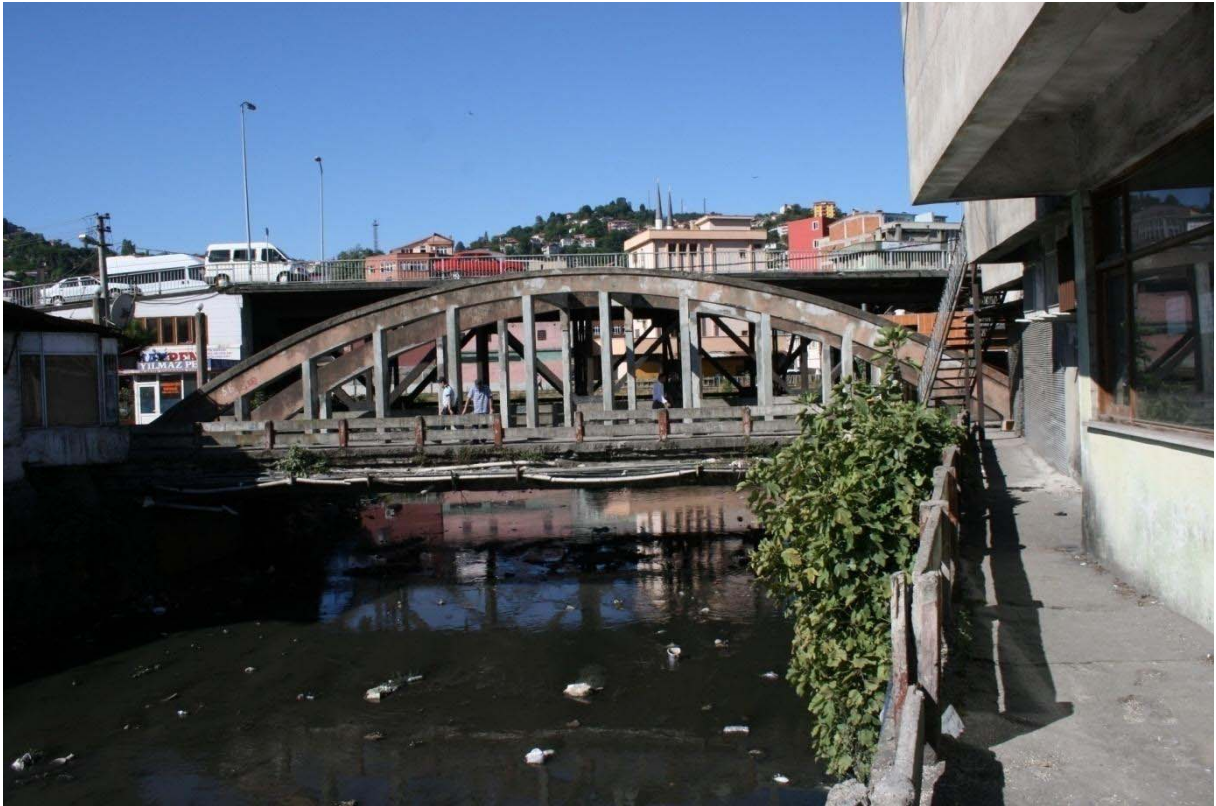
**Resim 51: ZONGULDAK MERKEZ İLÇE ANKARA KÖPRÜSÜ, Meşrutiyet Mahallesi, Ankara Caddesi, 1930 (Erken Cumhuriyet Dönemi), Güneydoğu Cephesinden Görünümü**

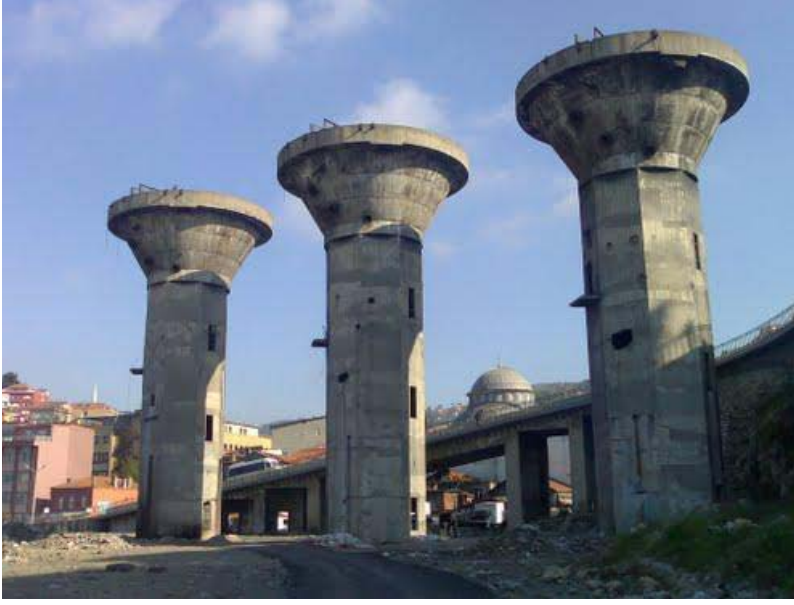
**Resim 53: ZONGULDAK MERKEZ İLÇE LAVUAR (KÖMÜR YIKAMA) TESİSİ, Terakki Mahallesi, Milli Egemenlik Caddesi, 1902 (20. Yüzyıl Başı), Bulunduğu Konumlarında Üç Kule**

1902’de inşa edilen lavuar (kömür yıkama) tesisi Cumhuriyet Dönemi Türkiye’sinin ilk sanayi yapılarındandır. Tesisi büyük ölçüde yıkılmıştır. Yeraltında silo altı olarak adlandırılan birim, simgesel özelliği bulunan üç adet kule ve silo altı biriminin girişinin batısında yer alan bina günümüze dek ulaşmış durumdadır<sup>78</sup>.

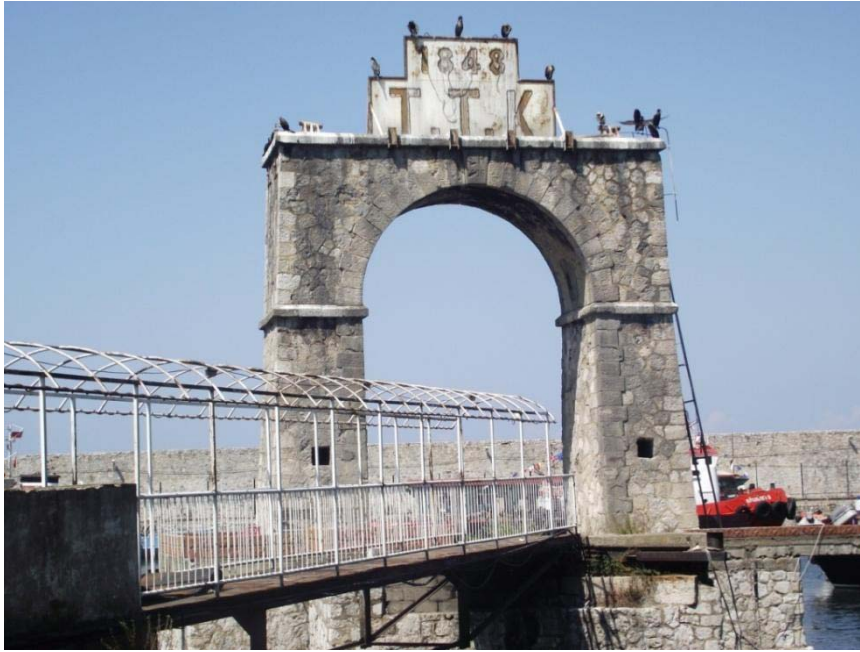
**Resim 56: ZONGULDAK MERKEZ İLÇE ŞARJÖMAN (KÖMÜR YÜKLEME İSKELESİ), Liman Caddesi, Ada 317,Parsel 2, 1848 (Miladi), Günümüzdeki Görünümü**

kolonların (taşıyıcılar) doğu ve batısında taş ile dışarı taşkın formda yapılmış silmeler görülmektedir. Kemerin iç bölümündeki taşlarda kararmalar ve çürümelerin olduğu görülebilmektedir<sup>83</sup>.

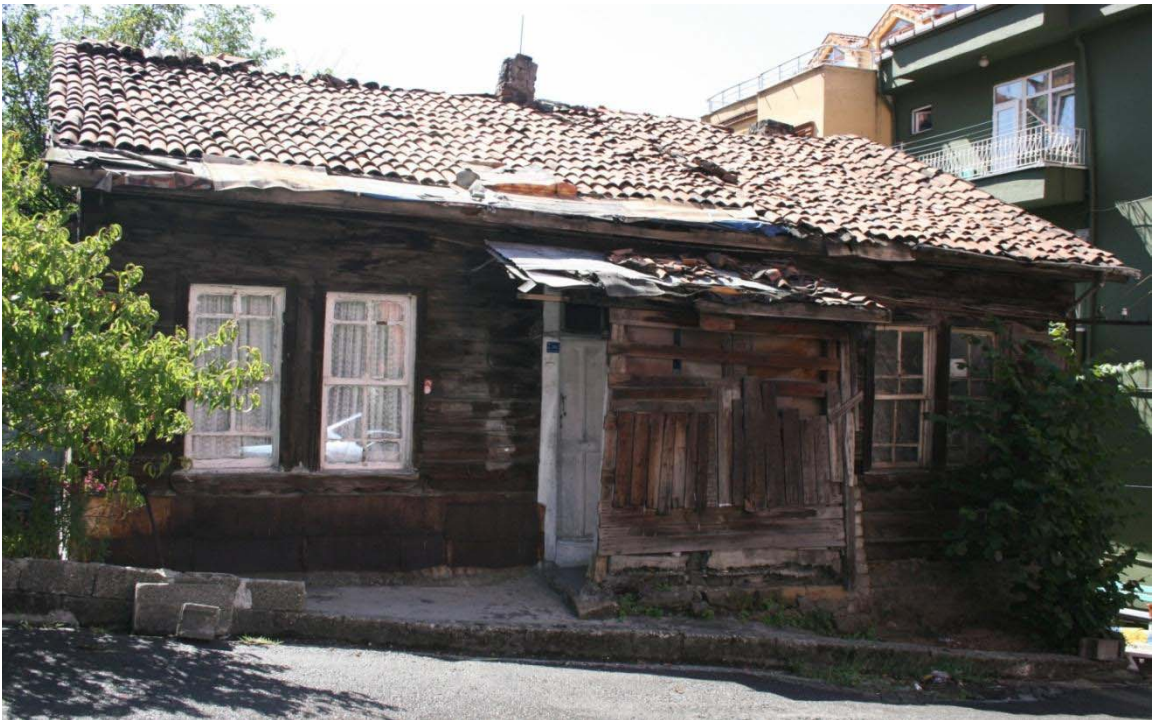
**Resim 57: I Nolu Konut Mithat Paşa Mahallesi Namık Kemal Sokak, Pafta: 8, Ada: 63, Parsel: 1, 19. Yüzyıl, Yapının Kuzey Cephesi ve Giriş Cephesinin Görünümü**

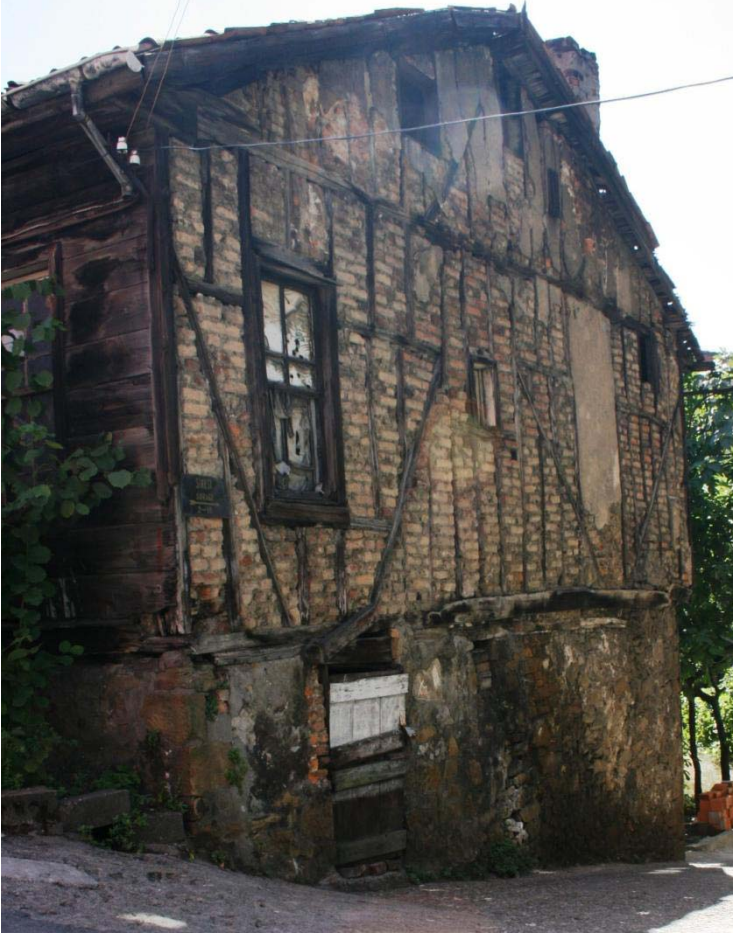
**Resim 58: I Nolu Konut Mithat Paşa Mahallesi Namık Kemal Sokak, Pafta: 8, Ada: 63, Parsel: 1, 19. Yüzyıl, Yapının Doğu Cephesinin ve Hımişli Sistemdeki Duvarın Görünümü**

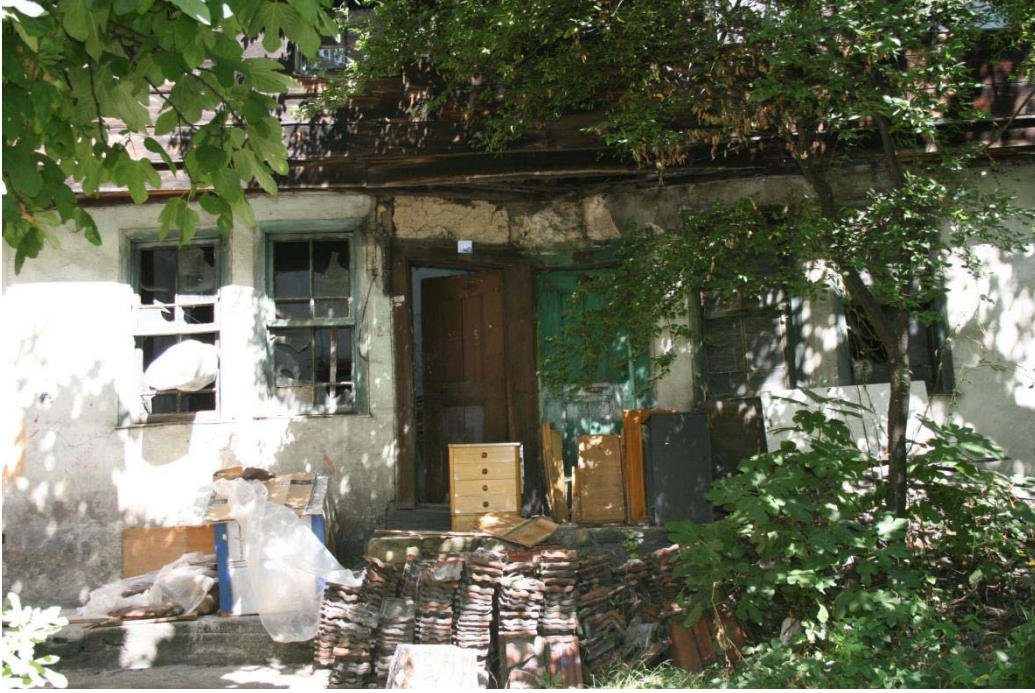
**Resim 59: I Nolu Konut Mithat Paşa Mahallesi Namık Kemal Sokak, Pafta: 8, Ada: 63, Parsel: 1, 19. Yüzyıl, Yapının Güney Cephesi ve Zemin Kat Giriş Cephesinin Görünümü**

**4.5.1.2.3. Güney Cephe:** Güney cepheden yapıya baktığımızda dikdörtgen pencereler ve bunların arasında bulunan çift kanatlı kapı mekânın daha önce ikametgâh olarak kullanıldığını akla getirmektedir. Yapının bulunduğu yer oldukça eğimli bir arazi yapısına sahiptir. Süsleme açısından bu cephede herhangi bir bezeme figürüne veya öğeye rastlanılmamıştır. Yapının bu zemin katı bir süreliğine de olsa fındık konulması için hizmet etmiştir<sup>92</sup>. Günümüzde yapının içerisinde yaşlı bir çift oturmaktadır. Bugün bu zemin katta çift ısınabilmeleri için gerekli olan taş kömürünü burada muhafaza etmektedirler. Bu cephede iki adet girişi sağlayan kapılar yer almaktadır. Bu kapılar girildikten sonra kuzey ve güney yönde birer tane oda bizleri karşılamaktadır. Bu odalardan kuzey tarafındakinin doğusunda tuvalet birimi yer almaktadır. Tuvalet, güney cephenin kible yönü olmasından dolayı bu yöne konulmamıştır<sup>93</sup>.

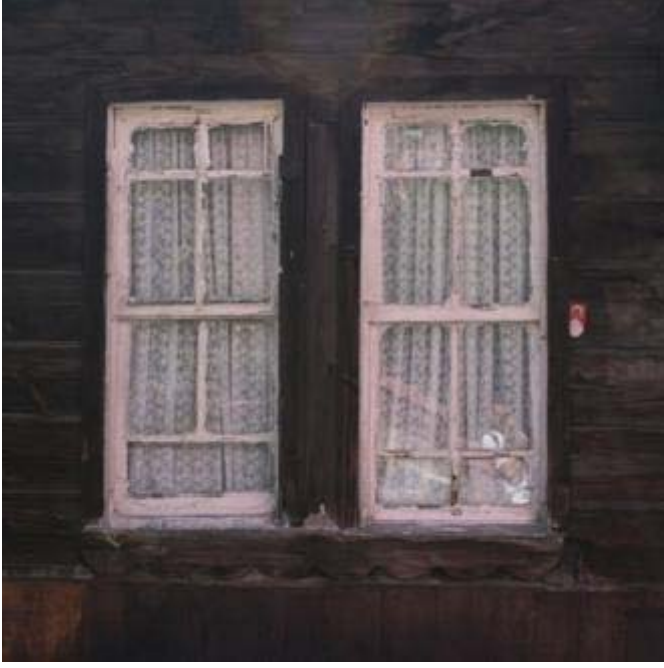
**Resim 60: I Nolu Konut Mithat Paşa Mahallesi Namık Kemal Sokak, Pafta: 8, Ada: 63, Parsel: 1, 19. Yüzyıl, Yapının Kuzey Cephesi ve Giriş Cephesinde Yer Alan Pencereden Görünüm**

Süsleme malzemesi olarak bol miktarda ahşap malzeme kullanılmıştır<sup>94</sup>. Pencere altlıklarında kullanılan dendanlı süslemeler yöresel niteliklidir. Pencerenin altında kesme taş malzeme onun üzerinde süsleme kullanılmıştır. Pencereelerde beyaz renk kullanılmasıyla tezat yaratılıp pencereler belirgin kılınmıştır.

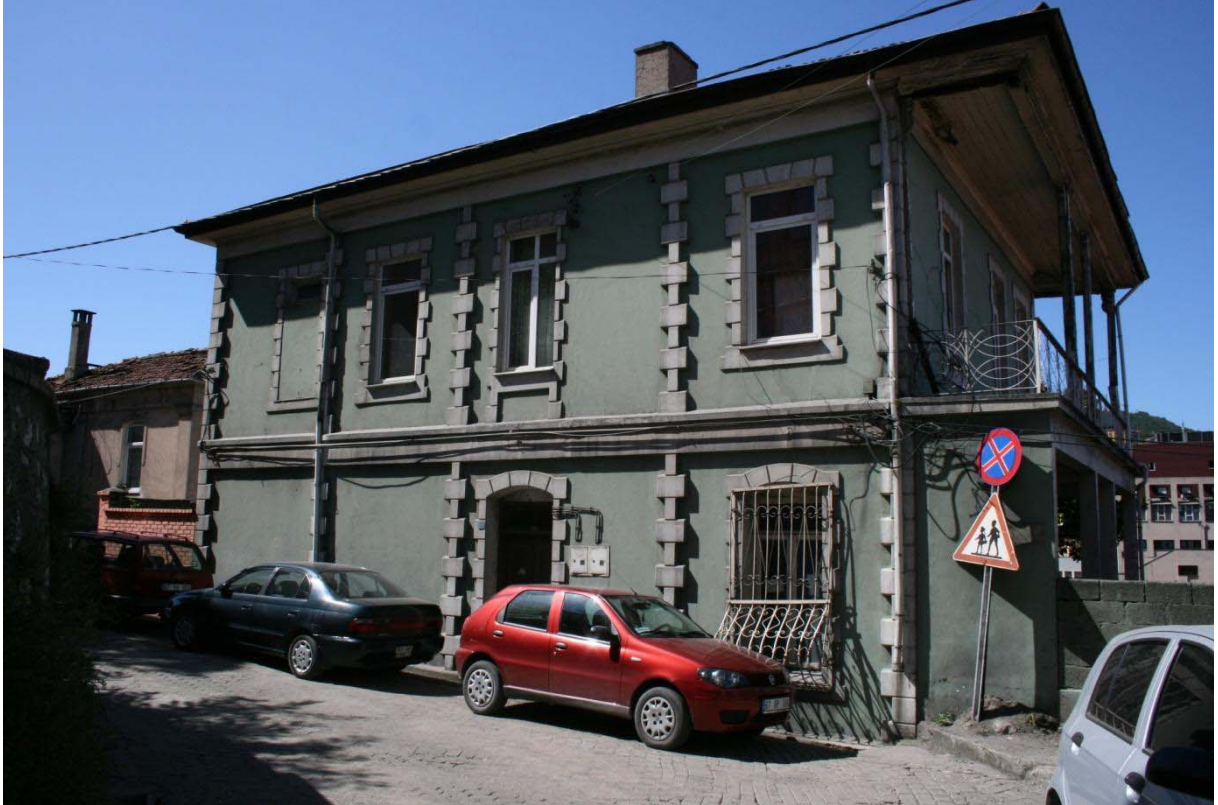
**Resim 60: ZONGULDAK MERKEZ İLÇE II NOLU KONUT, Mithat Paşa Mahallesi, Sağlık Sokak, No: 8, Pafta: 8, Ada: 72, Parsel: 7, 19. Yüzyıl Sonu 20. Yüzyıl Başı, Güney Cephe Duvarı, Giriş Cephesi ve Doğu Cephesi**

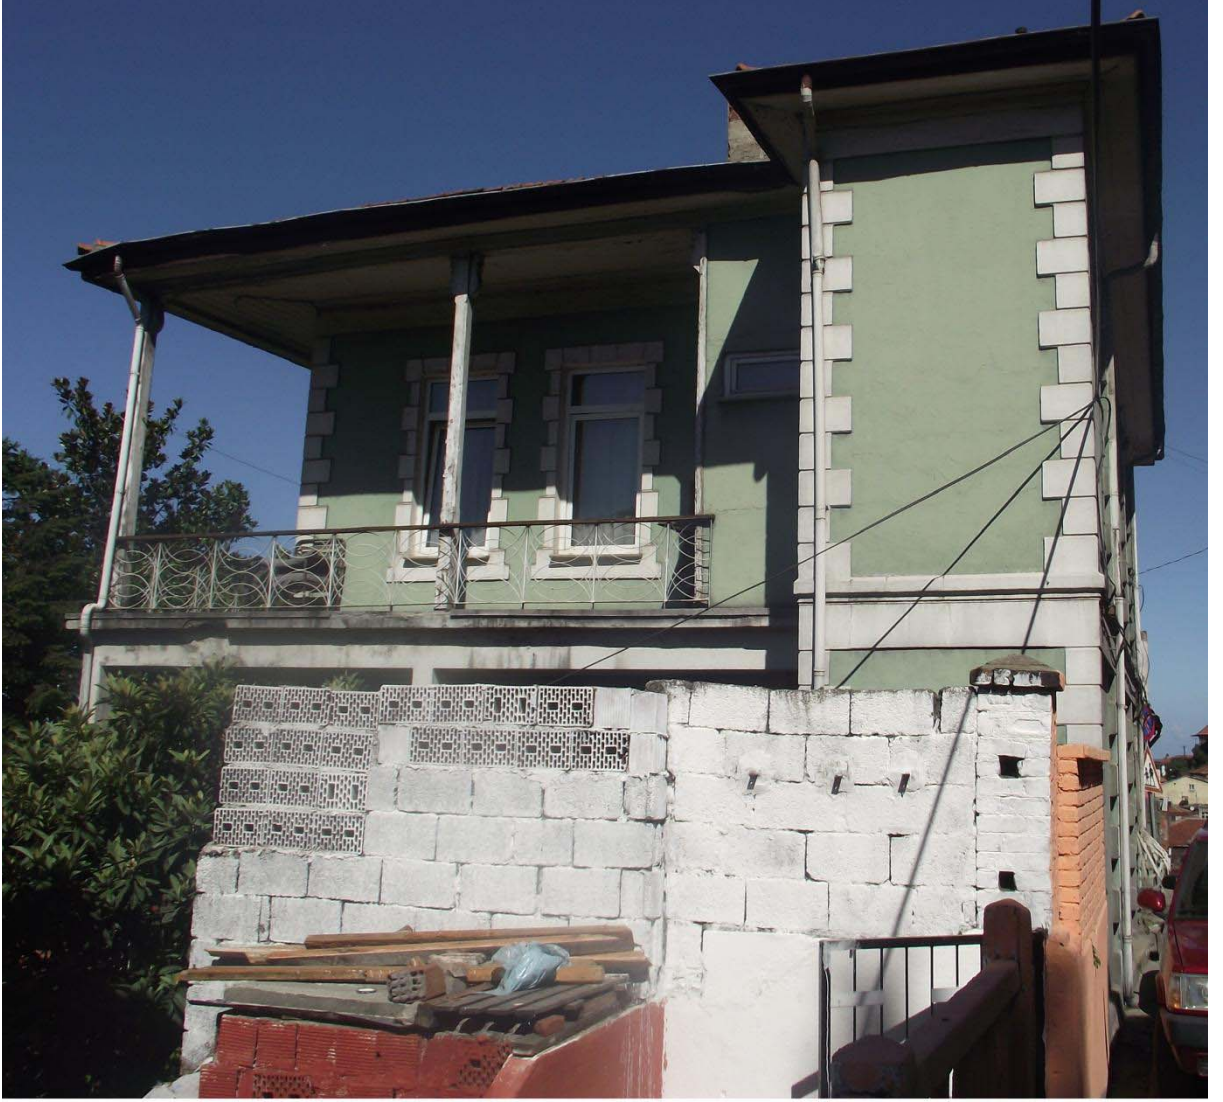
**Resim 61: ZONGULDAK MERKEZ İLÇE II NOLU KONUT, Mithat Paşa Mahallesi, Sağlık Sokak, No: 8, Pafta: 8, Ada: 72, Parsel: 7, 19. Yüzyıl Sonu 20. Yüzyıl Baş, Batı Cephe**

**4.5.2.2.3.Batı Cephe:** Konutun bu cephesinde balkon uygulaması daha çok dikkat çekmektedir. Balkonun güneyinde dışarı taşkın olarak bir yapılan bir çıkma mevcuttur. Bu çıkmanın güneyine bakan cephesindeki pencere daha sonradan kapatılmıştır. Fakat kuzeye bakan kısmındaki penceresi halen durmaktadır. Bu cephede düşey olarak uygulanmış plasterli hareketlilik dikkat çekmektedir. Bu cepheye bakan balkon tarafında yapının içerisini aydınlatmak amacıyla kullanılan iki adet pencere vardır. Bu pencereler güney cephedeki pencereler ile aynı formlara sahiptir. Balkonda çatının bu yöndeki saçak kısmını taşır görüntüsüne sahip iki adet dörtgen formlu ahşap taşıyıcılar yer almaktadır. Kuzey cephe ile batı cephesinin birleştiği kesitte de plasterlerle yapılmış olan uygulama duvar cephesinde sadeliğin iyice kırılmak istendiği hissiyatını uyandırmaktadır. Zemin kat üzerinde yer alan iki katın bu cephesinde aynı özellikler görülmektedir. Çatının balkon tavanındaki kaplamalar ahşaptan üretilerek yapılmışlardır. Bu ahşap tavan kaplamalarının üzeri beyaz ren boya ile badanalanmıştır.

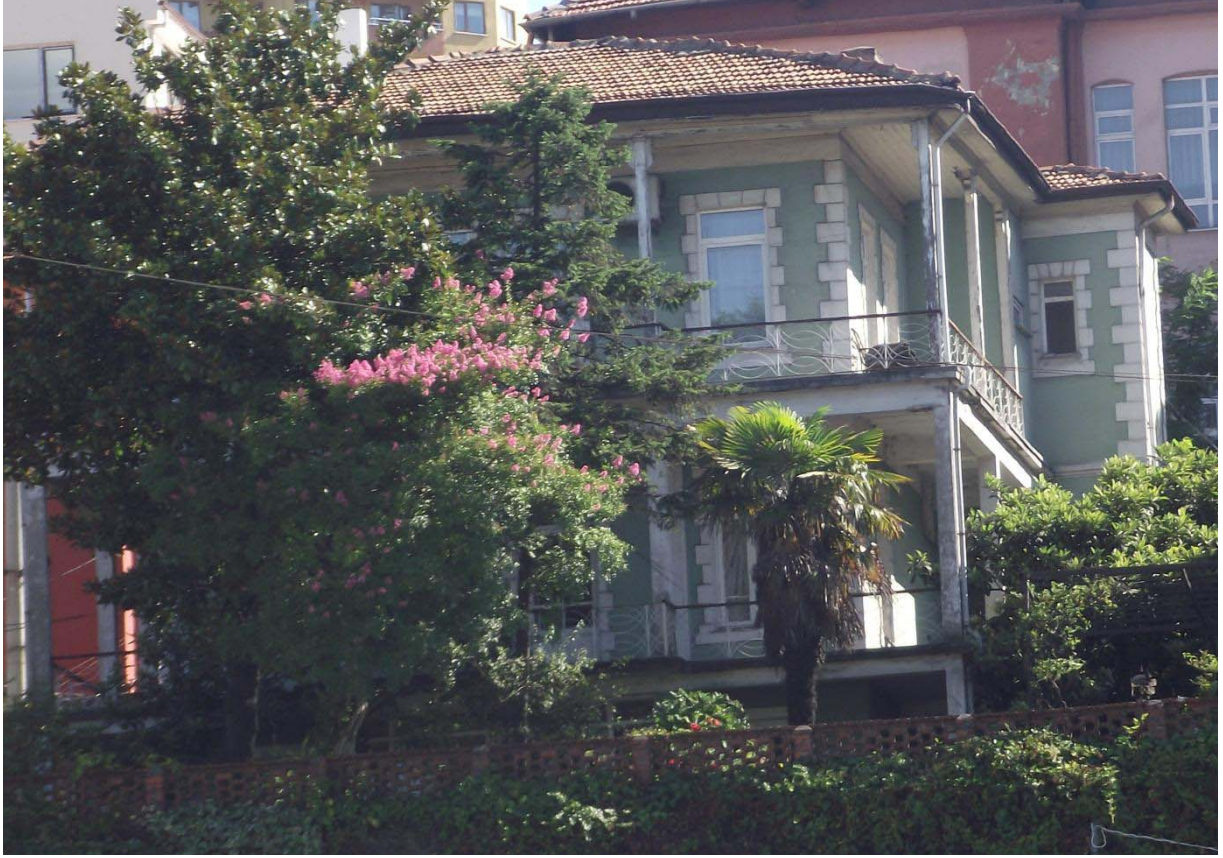
**Resim 62: ZONGULDAK MERKEZ İLÇE II NOLU KONUT, Mithat Paşa Mahallesi, Sağlık Sokak, No: 8, Pafta: 8, Ada: 72, Parsel: 7, 19. Yüzyıl Sonu 20. Yüzyıl Başı, Kuzey Cephe**

**4.5.2.2.5.Kuzey Cephe:** Bu cephe Karadeniz'e bakmaktadır. Yapının bir sayfiye yalısı gibi olmasını göstermek istemişçesine daha iyi bir görüntüye sahiptir. Balkonun en uzun tutulduğu cephe burasıdır. Çatının saçığını taşıyan bu yöndeki dört ahşap taşıyıcı unsurlarda diğer cephedekilerle aynı formadadırlar. Burada binanın içerisinden balkona geçişi sağlayan bir kapı bulunmaktadır. Burada yapının içerisini aydınlığını sağlayan dört tane pencere bulunur. Bu pencerelerin söveleri, lentoları plasterle kabartılarak yapılmış durumdadır. Fakat bu cephedeki pencerelerin diğer cephedekilerden farkı üstünde kemerlerin uygulanmayışıdır. Sanki düz atkı taşları burada anımsanmış olmalıdır.

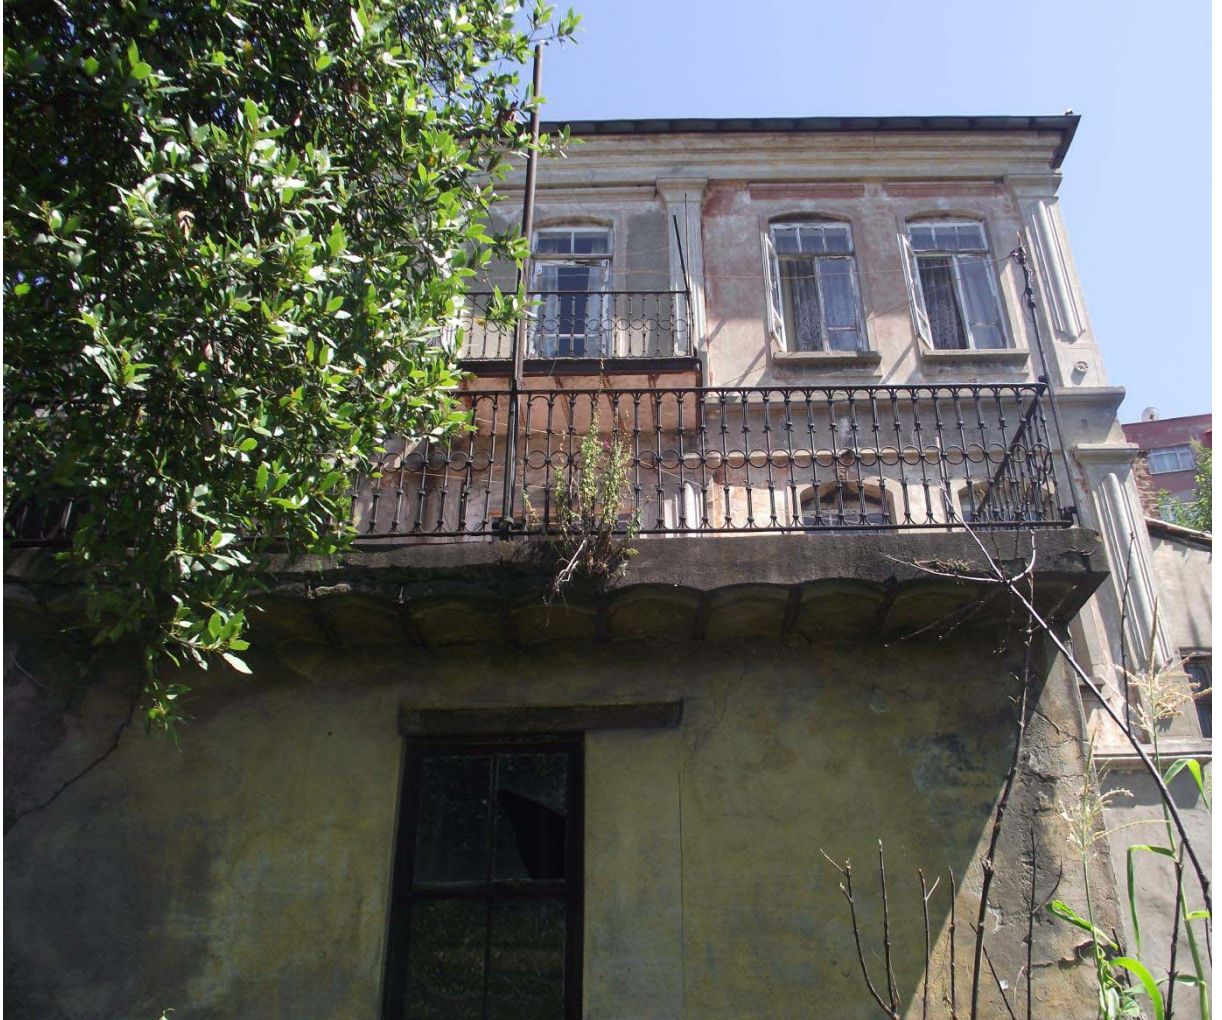
**Resim 63:** ZONGULDAK MERKEZ İLÇE III NOLU KONUT, Mithat Paşa Mahallesi, Mehmet Ali Sokak, No: 6 / A, Pafta: 4, Ada: 367, Parsel: 99, 20. Yüzyıl Başı, Kuzey Cephe

**4.5.3.2.3.Kuzey Cephe:** Yapının bu cephesi denize bakan tarafıdır. Bu cephesinde diğer II Nolu konutta olduğu gibi daha fazla pencere açıklıkları yer almaktadır. Zemin kat depo olarak kullanılmaktadır. Yapının birinci ve ikinci katlarında dörder tane pencere bulunmaktadır. Alt katta

serene geçebilmek amacıyla bir kapı, üst katta ise balkona geçebilmek amacıyla cepheyi ortalayan bir kapı yer almaktadır. Üst katta yer alan küçük boyutlu balkon demir yapı ile dışarı taşkın olarak yapılmıştır. Birinci kat ve ikinci kat pencere düzenlemeleri aynıdır. Pencereilerin alınlıkları basık kemer formludur. Birinci kat ile ikinci kat arasına kat silmesinin uygulanması ile iki katlı görünümde vurgulanmış olmaktadır. İki katın cephe köşelerine düşey olarak plasterli bir uygulama ile cephe köşeleri de keskin bir çizgi ile belirtilmiştir. Bu plasterlerin alt noktalarına kabartma şeklinde yapılmış olan papatya çiçekleri yerleştirilmiştir. Ayrıca bu uygulama pencerelerin basık kemerlerin kilit taşlarında da görülmektedir. Köşelerde yer alan düşey plasterlerin gövdelerinde silmelerin bir büyük bir küçük şeklinde yan yana dizilimleriyle cephenin hareketliliğini daha da arttırmıştır. Pencereilerin söveleri, kapı söveleri cephe duvarından biraz daha abartılmış durumdadır. Pencere altlıklarında diğer evlerde olduğu gibi dışarı uzatılarak yapılmıştır. Bu uygulamayı Giresun'un Zeytinlik Mahallesiindeki konutlarda da görebilmek mümkündür. Pencere açıklıkları iki kanatlı ahşaptan yapılmış doğramalarla kapatılmıştır. Konuttaki tüm pencerelerde aynı şekilde kapatılmıştır. Çatının saçak altında tüm cepheyi boydan boya yatay olarak yerleştirilen kademeli silmeler cephenin görünümünü daha zengin ve gösterişli kılmaktadır.

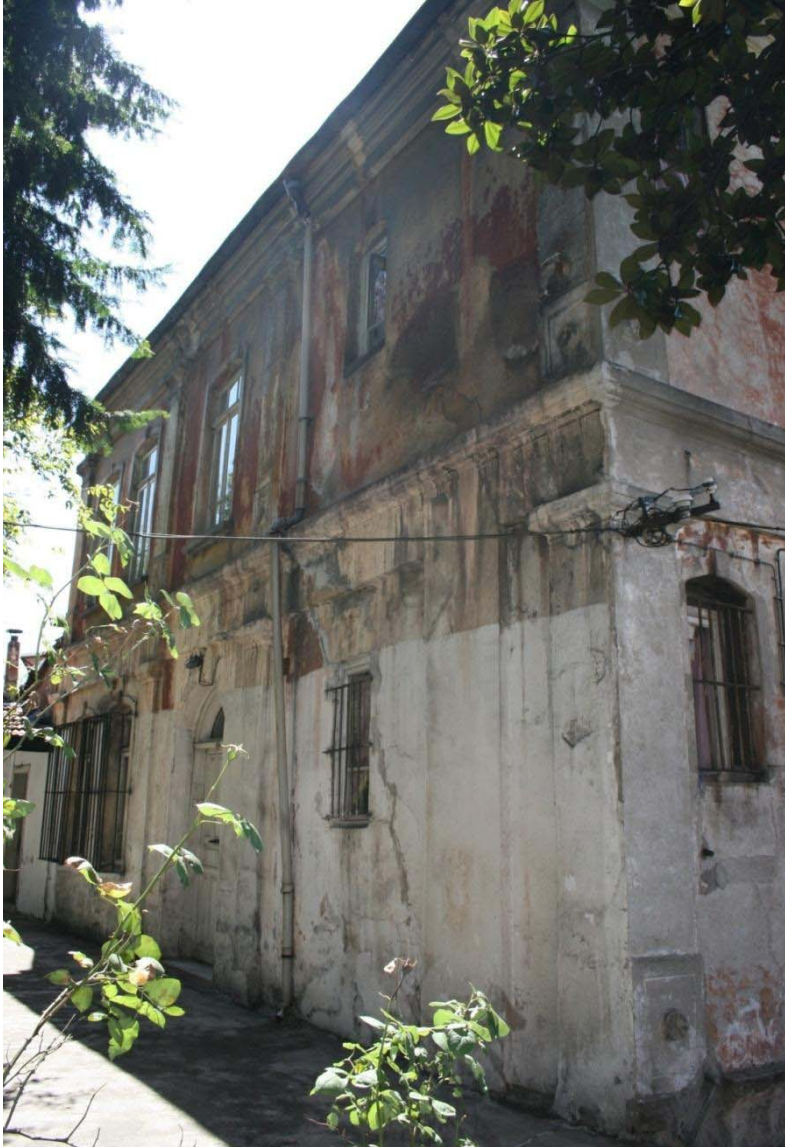
**Resim 64: ZONGULDAK MERKEZ İLÇE III NOLU KONUT, Mithat Paşa Mahallesi, Mehmet Ali Sokak, No: 6 / A, Pafta: 4, Ada: 367, Parsel: 99, 20. Yüzyıl Başı, Güney Cephe**

**4.5.3.2.4.Güney Cephe:** Yapının bu cephesinde hizmet eden kişiler için bir tane, ev sakinlerinin girmesi içinde bir tane olmak üzere iki adet kapı vardır. Ev sakinlerinin giriş yaptığı kapı iki kanatlı ahşap malzemeden inşa edilmiştir. Kapının üstünde basık kemer vardır. Kapının iki yanında cephe duvarından dışarı taşkın olarak yerleştirilen plasterler bulunur. Bu plasterler kare kesitli payeleri anımsatmaktadır. Birinci katın bu cephesinde iki adet pencere bulunmaktadır. Pencereelerde demirden yapılmış parmaklıklar yer almaktadır. Böylece güvenlik sorunu giderilmeye çalışılmıştır. İki pencerenin yanında banyonun hava alabilmesi içinde küçük bir pencere açılmıştır. Bu pencerede demir parmaklıkla korunmaktadır. Bu cephe duvarının köşelerinde de plasterle keskin bir görünüm elde edilmiştir. Kare kesitli paye görünümündeki plasterlerin altlıklarında papatya çiçeği bezemesi yer almaktadır. İkinci kat ile birinci kat arasındaki silmeler kademeli olarak düzenlenmiştir. İkinci kat duvarında birinci kattaki gibi pencere düzenlemesi vardır. Cephenin doğu tarafında alt katta olduğu gibi banyo yer almaktadır. Bu pencerelerin üstünde basık kemerli uygulama görülmektedir.

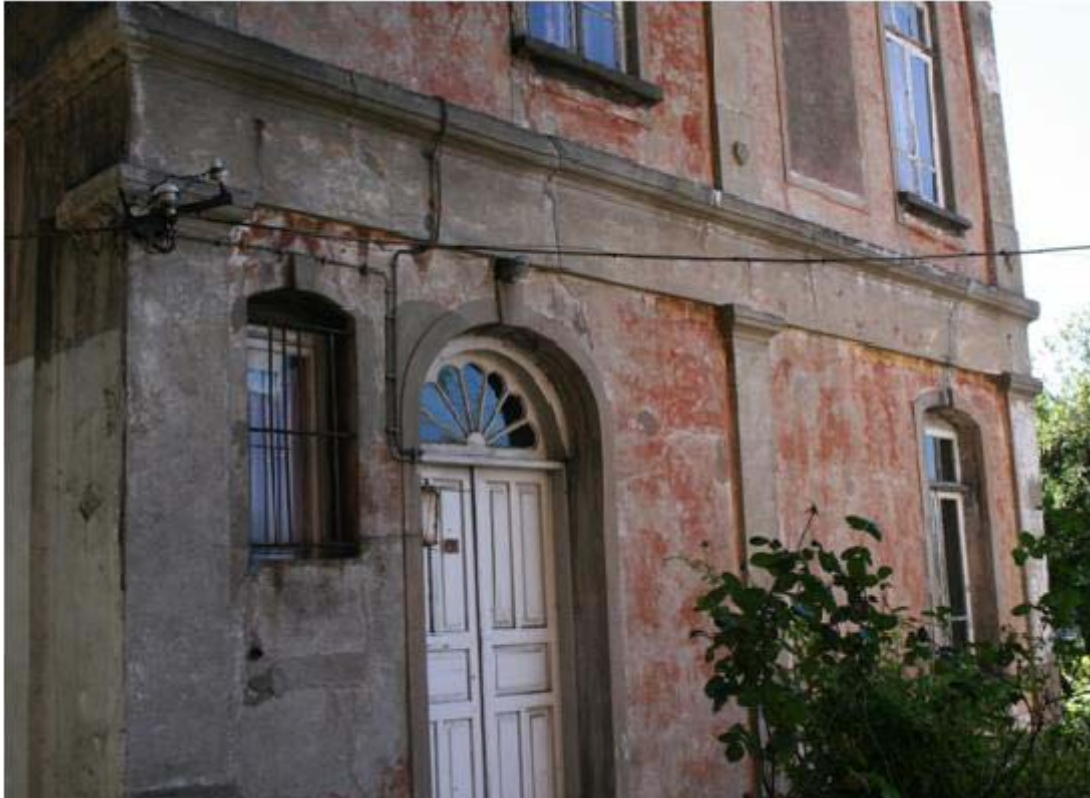
**Resim 65: ZONGULDAK MERKEZ İLÇE III NOLU KONUT, Mithat Paşa Mahallesi, Mehmet Ali Sokak, No: 6 / A, Pafta: 4, Ada: 367, Parsel: 99, 20. Yüzyıl Başı, Doğu Cephe**

**4.5.3.2.5.Doğu Cephe:** Konutun bu cephesi sokak arası merdivenlere bakmaktadır. Avlu kapısından girildikten sonra yapının ilk girişiyle bu cephede karşılaşılır. Bu kapı misafirlerin girebilmesi için açılmıştır. Bu cephenin düzenlemesinde dikkat çeken bazı özellikler vardır. Bu giriş açıklığı da ahşap kapı ile kapatılmıştır. Kapının vurgulanması yuvarlak kemerle ve sövelerinin cephe duvarından taşılarak uygulanması ile sağlanabilmektedir. Cephe duvarının güney ve kuzey köşelerine plasterler yerleştirilmiş ve köşe noktaların ayırımı keskin hat ile ayırt edilmiştir. Pencereelerin basık kemerlerinde ve kare kesitli paye plasterlin kaidelerinde papatya motifi diğer cephedekiler ile aynı formdadır. Katların ayırımı kademeli silme ile yapılmıştır. Birinci katta bir adet, ikinci katın bu cephesinde ise biri kapatılmış iki tanesi halen kullanılmakta olan toplam üç pencere açıklığı bulunmaktadır. Çatının saçak altlığındaki kademeli silme uygulaması burada da görülmektedir.

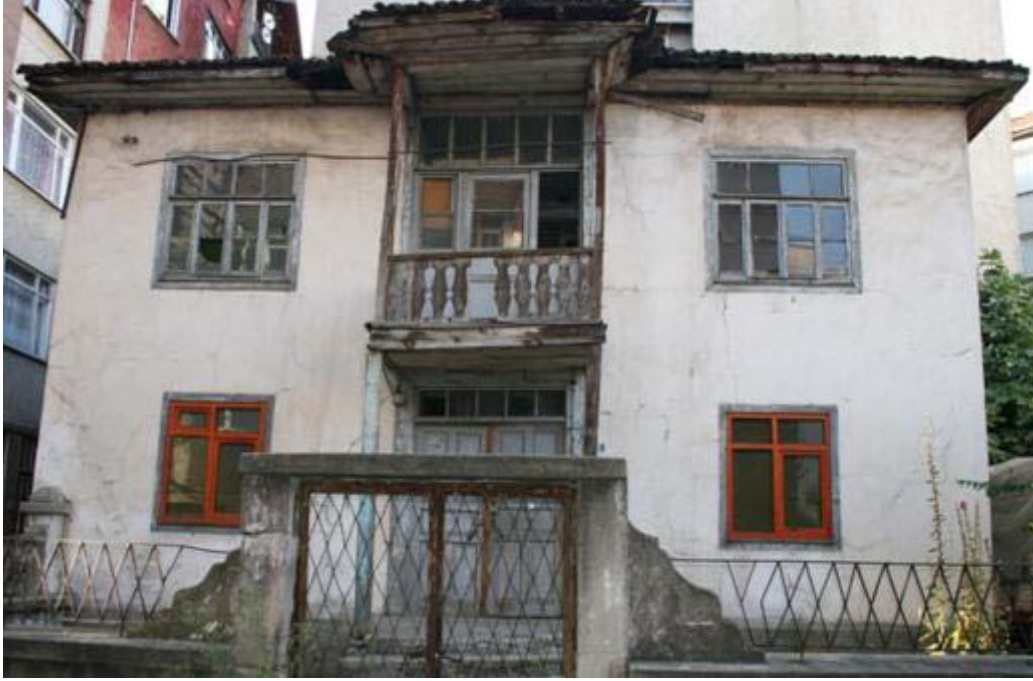
**Resim 66: ZONGULDAK DEVREK İLÇESİ I NOLU KONUT, Eski Mahalle, Kocakuş Sokak, No: 8, 20. Yüzyıl, Kuzey Cephe**

**4.5.4.2.2.Kuzey Cephe:** Kuzey cephe yapının giriş cephesidir. Avlulu bölüm de bu cephededir. Avlu duvarı kesme taşlardan inşa edilmiştir. Bunların üzerinde betondan yapılmış kısa boyutlu direkler yerleştirilmiştir. Avluya giriş taş söveli, beton lentolu bir açıklıktan sağlanmaktadır. Bu açıklığın önüne bir taş basamak yer almaktadır. Avludan içeriye girildiğinde önce birkaç basamaklı merdivenle karşılaşılmaktadır. Ana kapı açıklığı geniş ve dikdörtgen formdadır. Zemin katının bu cephesinde iki adet, birinci katında iki olmak üzere toplam dört tane pencere vardır. Ayrıca dışarıya ahşap desteklerle oluşturulan çıkma da cepheyi ortalamaktadır. Üzeri çatının aynı hizada çıkıntı yapılmasıyla birlikte örtülmektedir. Çıkma burada balkon görevini üstlenmiştir. Balkonun üç yönden ahşap korkuluk çevrelemektedir. Yapıda tek süsleme ögesine de bu korkuluk aralarındaki dik olarak uygulanan levhalarda görülmektedir. Balkona salondan çıkışı sağlayan bir kapı bulunmaktadır. Cephe duvarının iskeletini oluşturan bağdadi teknikteki duvarın üzeri günümüzde harç sıva ile sıvanmış durumdadır.

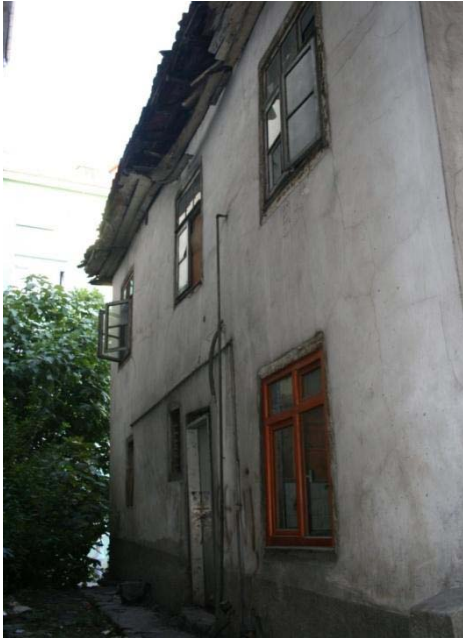
**Resim 67: ZONGULDAK DEVREK İLÇESİ'NDEKİ NOLU KONUT, Eski Mahalle, Kocakuş Sokak, No: 8, 20. Yüzyıl, Güney Cephe**

**4.5.4.2.3.Güney Cephe:** Yapının bu cephesi dar bir sokağa bakmaktadır. Konutun bu cephesinde tek hareketlilik unsuru pencere açıklıklarıdır. Pencereler zemin katta ve birinci katta aynı özellikleri göstermektedir. Pencerelerin tamamı dörtgen formundadır. Zemin kat ve birinci katı aydınlatan pencereler üçer taneden toplam altı adettir. Alt katta arkadan yapıya girişi sağlayan arka

giriş kapısı yer almaktadır. Çatının saçak altlarında da süslemelere rastlanmaz, sadece düz ahşapla kaplamaları görülmektedir.

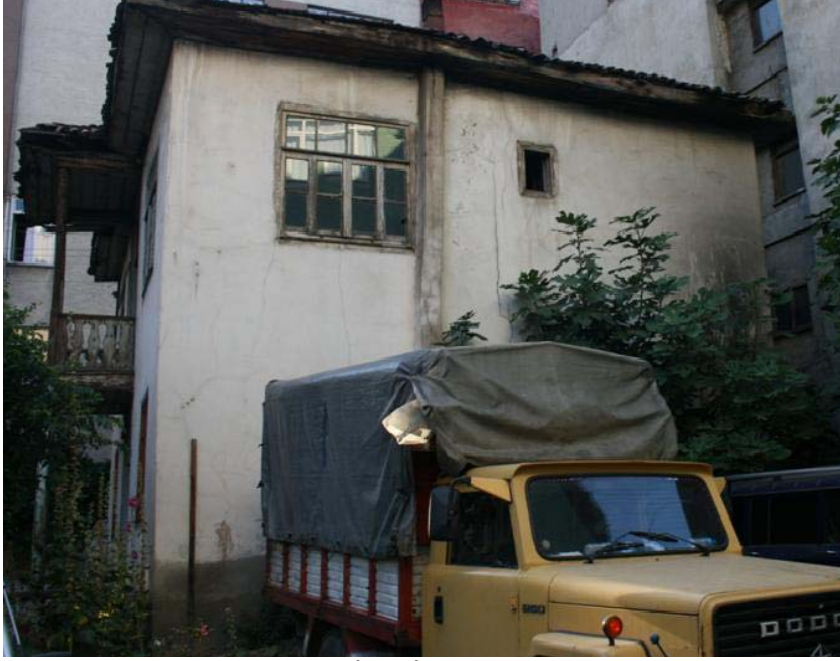
Resim 68: ZONGULDAK DEVREK İLÇESİ I NOLU KONUT, Eski Mahalle, Kocakuş Sokak, No: 8, 20. Yüzyıl, Batı Cephe

**4.5.4.2.4.Batı Cephe:** Batı cephe duvarı yapın doğu cephesi gibidir. Bu cephede hareketlilik sağlayan tek şey dikdörtgen formundaki penceredir. Bunun yanında banyonun havalanması için açılan küçük bir pencere daha vardır. Bunun dışında cephe oldukça düz formludur. Duvar cephesi beyaz renk ile boyanmıştır.

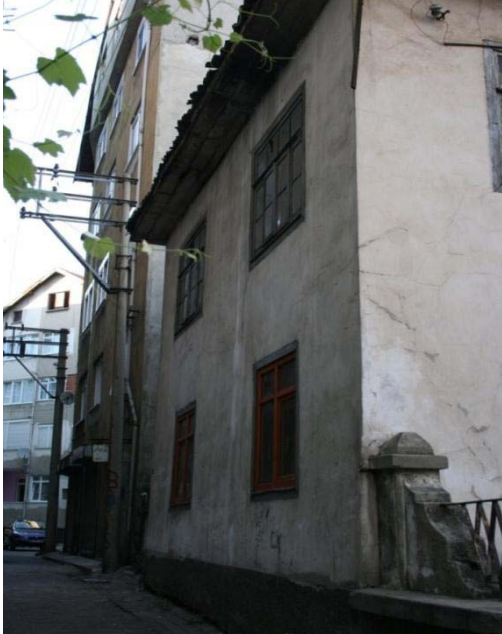
Resim 69: ZONGULDAK DEVREK İLÇESİ I NOLU KONUT, Eski Mahalle, Kocakuş Sokak, No: 8, 20. Yüzyıl, Doğu Cephe

**4.5.4.2.5.Doğu Cephe:** Doğu cephenin tek unsuru alt kat ve birinci kattaki pencereleridir. Zemin kat ve birinci kat pencereleri dikdörtgen formludur. Pencerelerin açıklıkları ahşaptan yapılmış olan doğramalarla kapatılmıştır. Duvar beyaz renk ile badanalanmıştır.

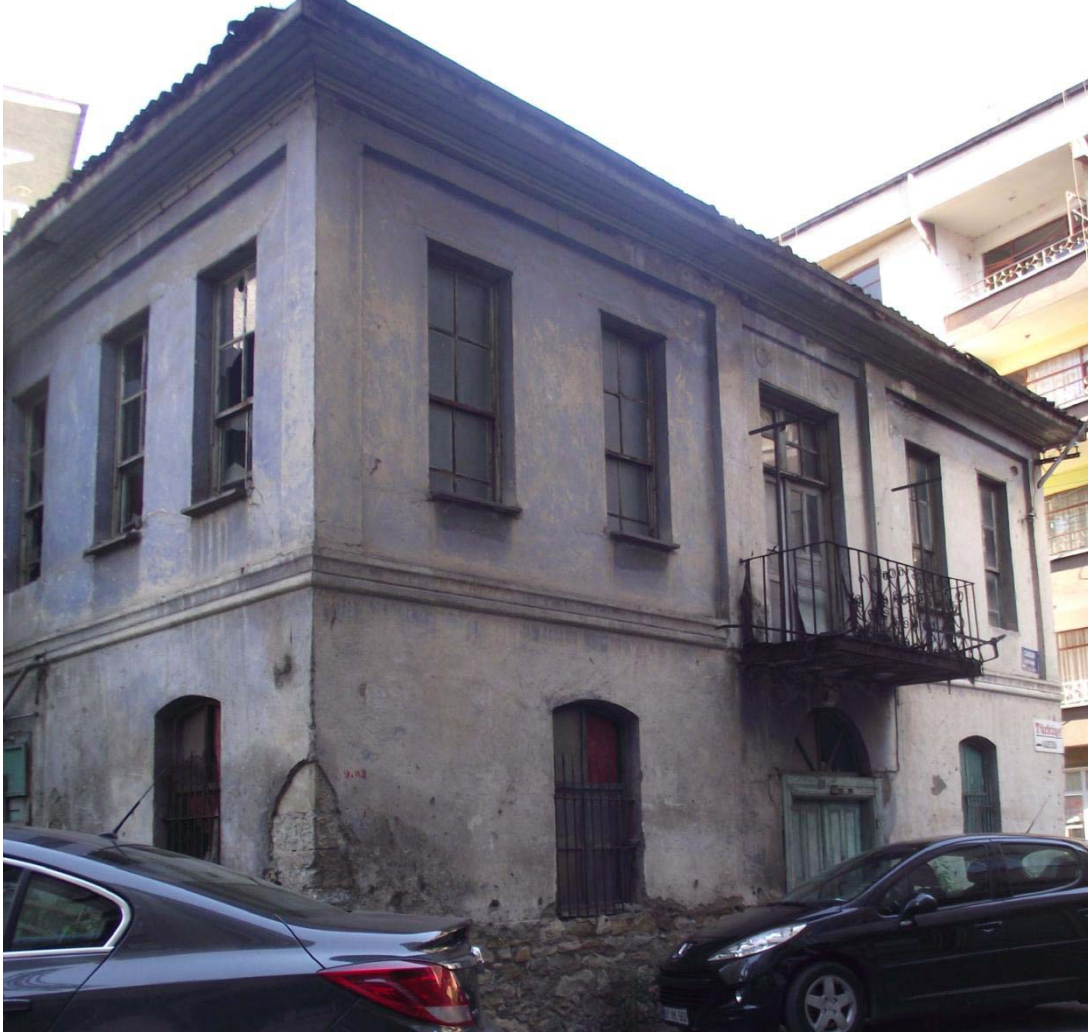
**Resim 70: ZONGULDAK DEVREK İLÇESİ II NOLU KONUT, İsmetpaşa Mahallesi, Candan Sokak, Ada: 58, Parsel: 11, CUMHURİYET DÖNEMİ (1926-1927), Kuzey Cephe ve Giriş Bölümü**

**4.5.5.2.1. Plan ve Girişler:** Yapı dikdörtgen bir alan üzerine inşa edilmiştir. Yapı tamamen tuğla malzeme ve arasına yerleştirilen ahşap hatıllarla inşa edilmiştir. Yapı zemin üzeri iki katlıdır. Tuğla malzemelerin üzeri harç ile sıvanmıştır. Yapıya giriş kuzey cepheden ve doğudan sağlanmaktadır. Yapının kuzeydeki girişi ana girişidir. Doğudaki girişi ise ardiye bölümüne ve kömürlük kısımlarına geçişleri sağlayan açıklıklar vardır. Konutun üzeri sundurma çatı ile örtülüdür. Yapının her cephesinde çok sayıda pencere açıklıkları bulunmaktadır. Yapının çatısının saçak altlarında kademeli silme şeridi yer almaktadır.

**4.5.5.2.2. Kuzey Cephe:** Konutun kuzey cephesinde zemin katta ve birinci katta pencere açıklıkları hareketliliği sağlayan en önemli öğelerdir. Bu pencerelerden zemin kat cephedekiler basık kemerli basit formdadırlar. Birinci kattakiler ise tamamen dikdörtgen formludur. Pencereler duvarda çökertme şeklindeki bir uygulama içerisine yerleştirilmiştir. Zemin ve birinci kat pencere açıklıkları kaldırmalı doğramalar ile kapatılmıştır. Zemin kat cephesini ortalayan bölümde ana giriş kapısı bulunmaktadır. Kapının üstünde yuvarlak kemerli düzenleme bulunmaktadır. Kapının doğu ve batı taraflarında birer tane pencere yer almaktadır. Pencerelerde demir parmaklıklar bulunmaktadır. Cephe duvarının üzeri mor renk boya ile badana yapılmıştır. Cephede kademeli silmeleri ile kat araları belirginleştirilmiştir. Ana giriş kapısı sokağa direkt olarak açılmaktadır. Ana giriş kapısının üzerinde dikdörtgen çerçeve içerisinde vurgulanmış olan balkon kapısı yer almaktadır. Balkon kapısının üst iki köşesinde ay ve yıldız motiflerinin işlenmesi görülmektedir. Bu bezeme kabartma olarak yapılmış vaziyettedir. Buradan dışarı taşınmış demir malzemeden yapılmış olan balkon vardır. Çatı saçak altlarında kademeli silme şeridi bulunmaktadır.

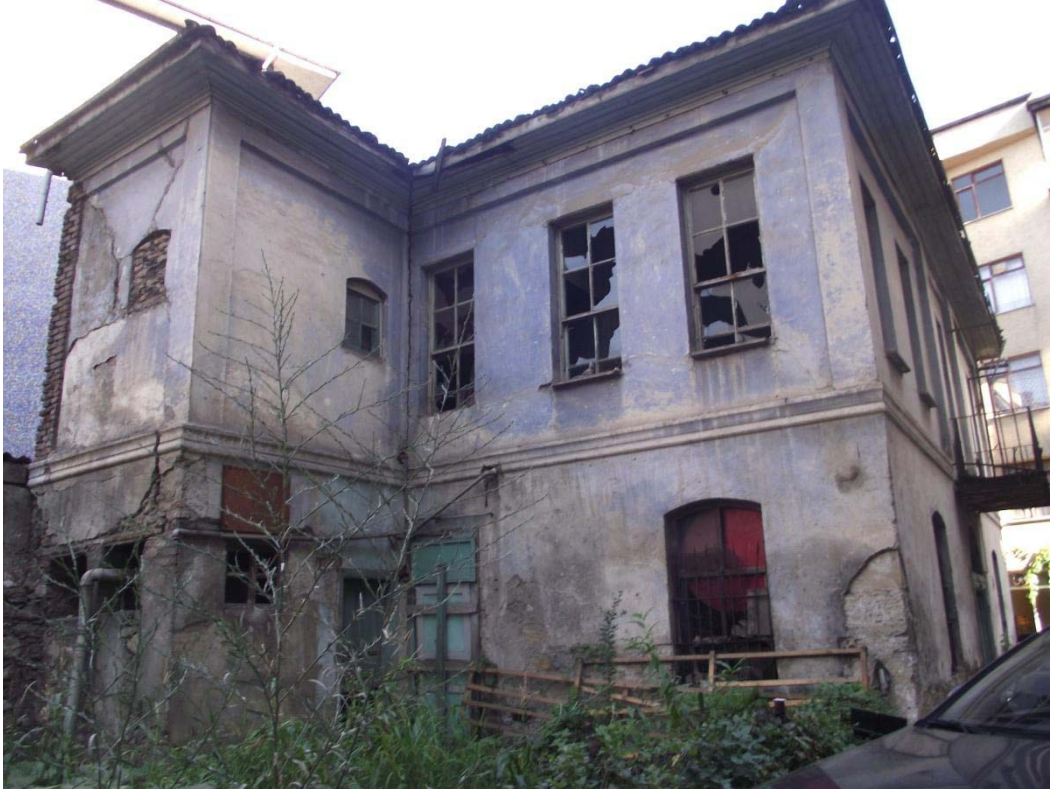
Resim 71: ZONGULDAK DEVREK İLÇESİ II NOLU KONUT, İsmetpaşa Mahallesi, Candan Sokak, Ada: 58, Parsel: 11, CUMHURİYET DÖNEMİ (1926-1927), Doğu Cephe

**4.5.5.2.3.Doğu Cephe:** Yapının bu cephesinde yine pencereler yoğunluk kazanmaktadır. Ayrıca bu cephenin güney köşesinde dışarı taşkın olarak yapılmış tuvalet ve banyo olan bir uygulama mevcuttur. Bu uygulamanın cephesinde de pencere açıklıkları vardır. Zemin katta tek pencere açıklığı bulunmaktadır. Bu pencere dikdörtgen bir çerçeve içerisinde yer almaktadır. İki kat arasında kademeli kat silmesi bulunmaktadır. Birinci katın doğu cephesinde üç pencere açıklığı yer almaktadır. Bu kat pencereleri zemin kat penceresine göre daha dar ve uzun tutularak yapılmıştır. Pencereler duvarda çökertme şeklindeki bir uygulama içerisine yerleştirilmiştir. Cephe boyunca çatının saçak altında kademeli silme düzenlemesi bulunmaktadır. Günümüzde cephenin durumu oldukça kötü vaziyettedir. Doğu cephenin kuzey köşesinde izleri kalmış olan kabartma bir süsleme ögesi yer almaktadır.

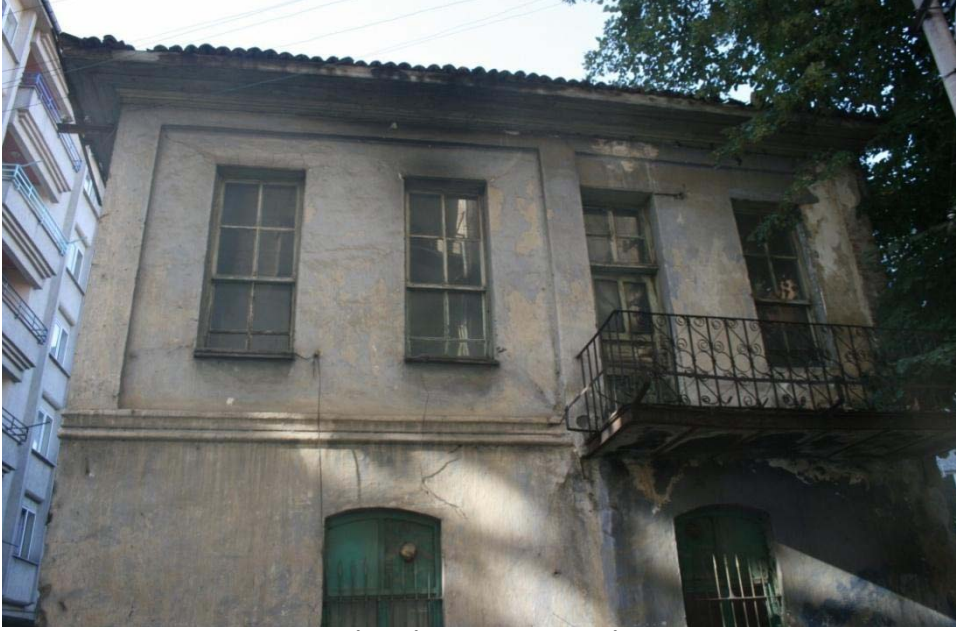
**Resim 72: ZONGULDAK DEVREK İLÇESİ II NOLU KONUT, İsmetpaşa Mahallesi, Candan Sokak, Ada: 58, Parsel: 11, CUMHURİYET DÖNEMİ (1926-1927), Batı Cephe**

**4.5.5.2.4.Batı Cephe:** Yapının batı cephe duvarındaki pencereler dar ve uzun formdadırlar. Zemin kat pencereleri diğer cephelerdeki gibi uygulanmıştır. Basık kemerli, dörtgen çerçeveye sahiptirler. Yapının zemin kat ile birinci kat arasında kat silmesi kademeli olarak uygulanmıştır. Üst kat pencerelerinin güneyinde demir oluşumlu balkon vardır. Korkulukları da aynı şekilde demirden yapılmış ve geniş bölümünde geometrik süslemelere sahiptir. En üstte saçak altında kademeli silme şeridi cepheyi boydan boya dolaşmaktadır.
